**COBRE PANAMÁ**

**PLAN DE PRESERVACIÓN Y GESTIÓN
SEGURA**

**INFORME MENSUAL DE
IMPLEMENTACIÓN DE LAS ACTIVIDADES
AUTORIZADAS**

MAYO 2026

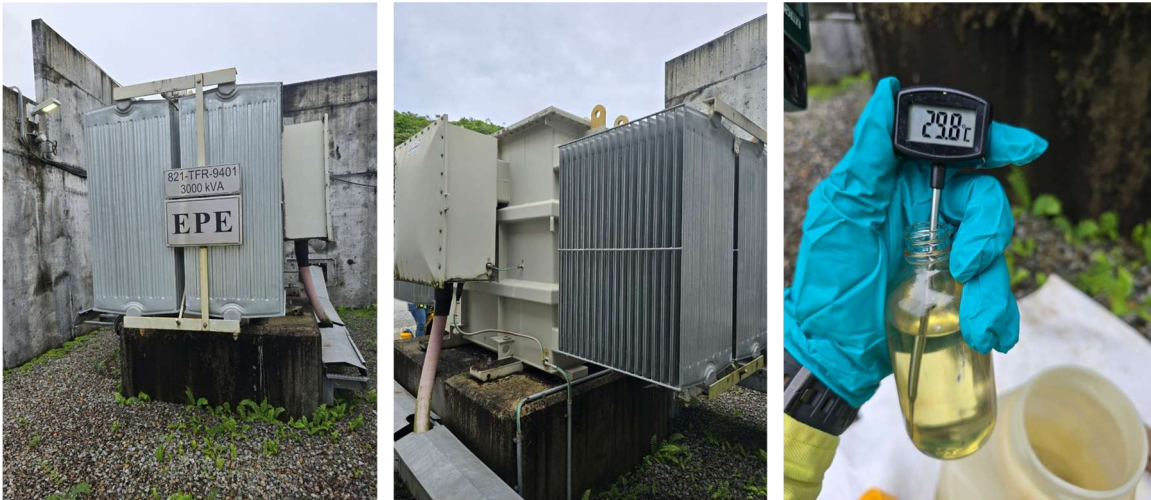
Imagen: 821-TFR-9401

- Inspección visual y toma de muestras de aceite para su análisis en transformadores de potencia, priorizando aquellos con periodos de muestreo superiores a un 1 año y que presentan alertas por desviación de parámetros por condición, en las áreas 215, 308, 312, 324, 389, 391, 821 y 992.

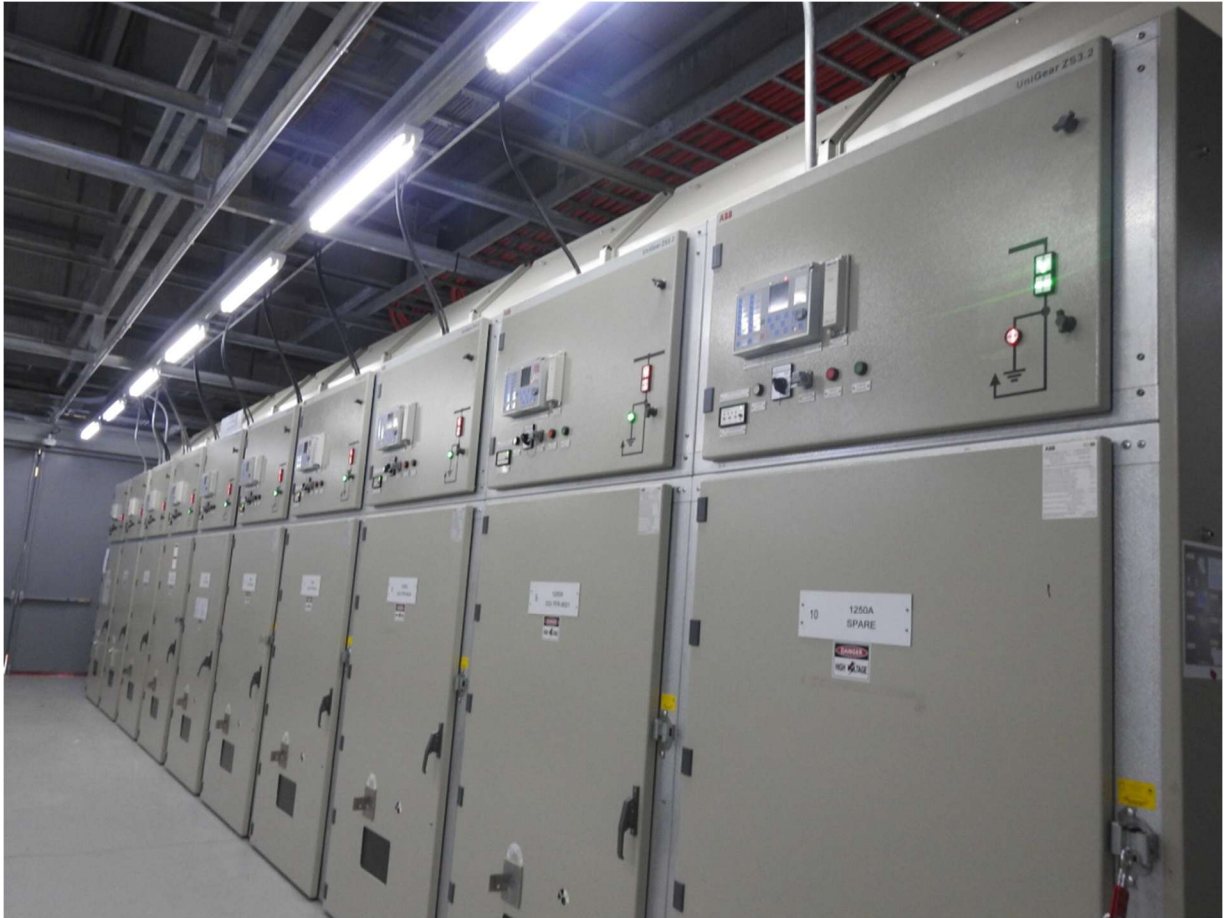
Imagen: 333-SWB-9001

- Inspección y monitoreo en salas eléctricas mediante técnicas de termografía infrarroja y ultrasonidos para verificar el estado de los equipos eléctricos como centro de control de motores, celdas de media tensión, variadores de frecuencia de baja y media tensión.

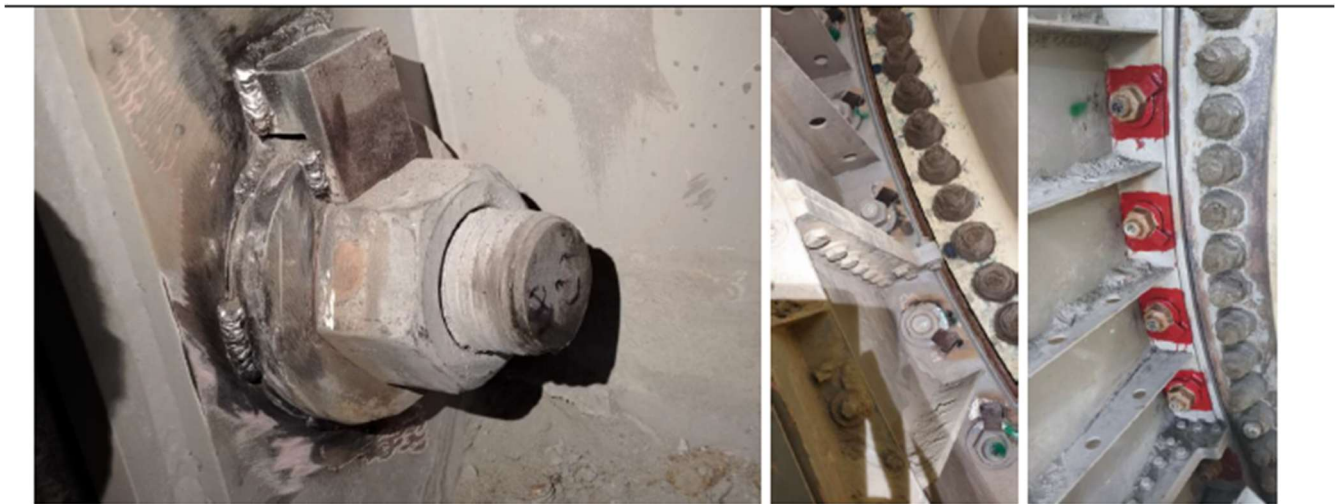
- Tarea: Inspección de soldadura de arandelas y topes de los pernos del anillo rozante del molino de bolas 5

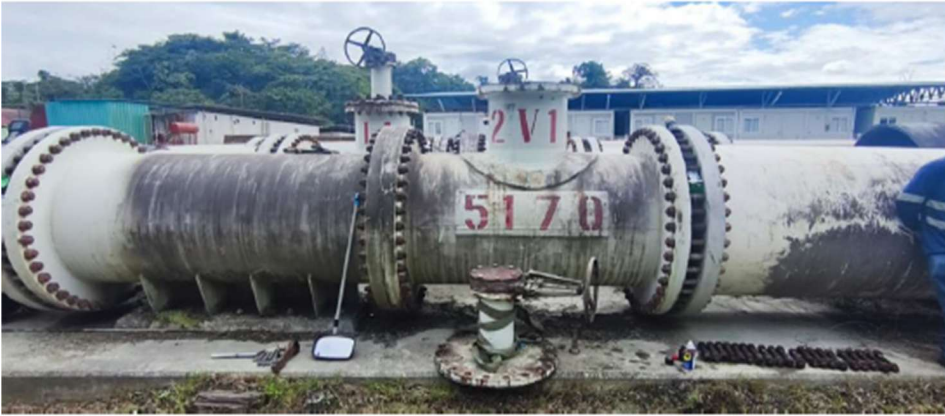
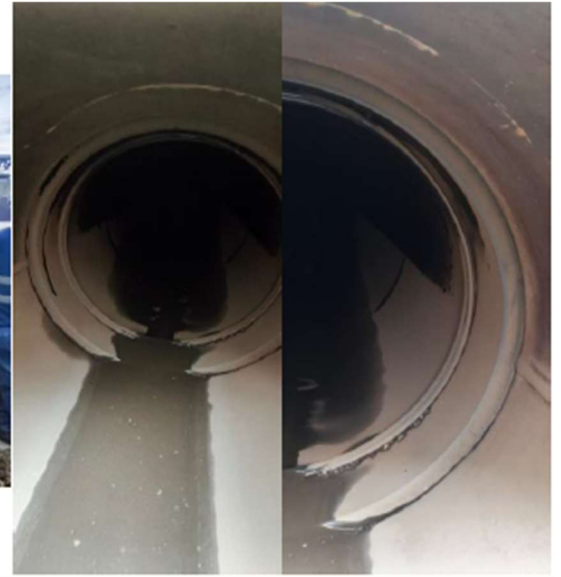
- Tarea: Inspección integral de la línea de relave R2

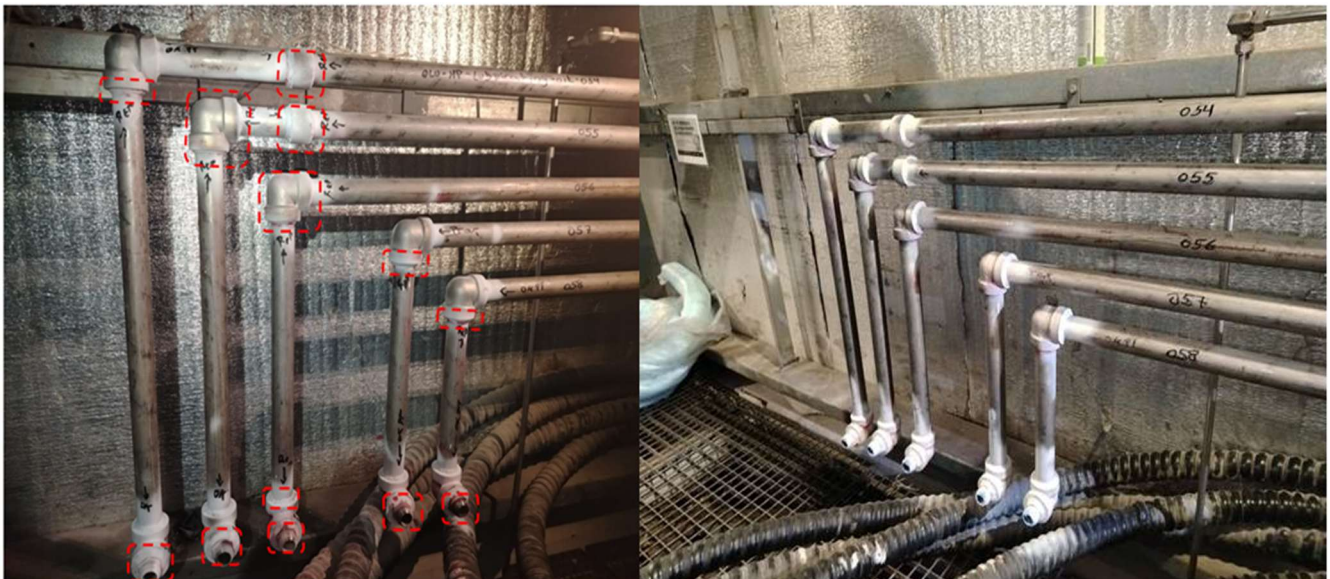
- Tarea: 322-LU-3001 – inspección de soldadura de tuberías del sistema de lubricación

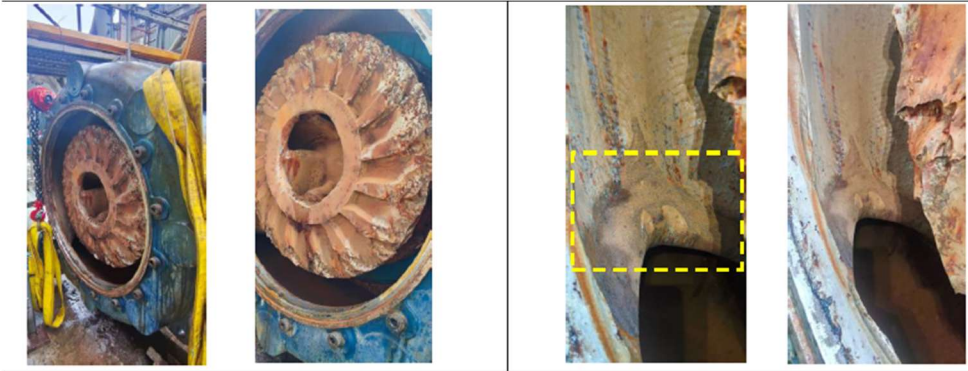
- Tarea: inspección de bombas 366-PP-9004 / 366-PP-9003

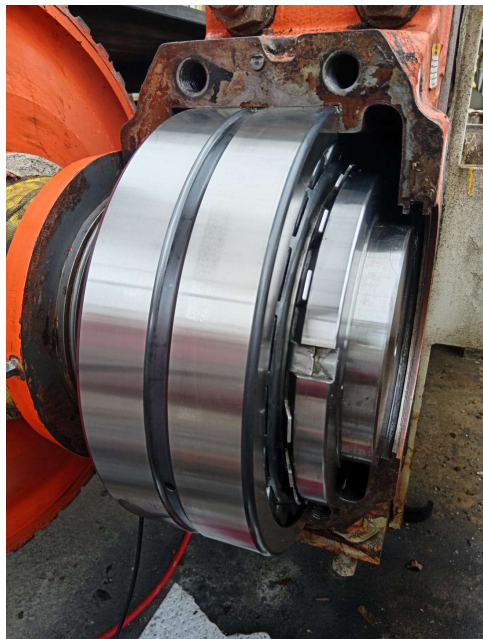
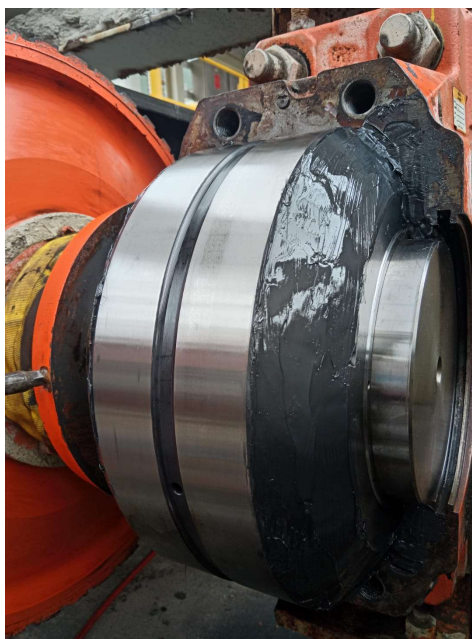
- Tarea: Cambio de grasa de poleas de 321-CV-2001

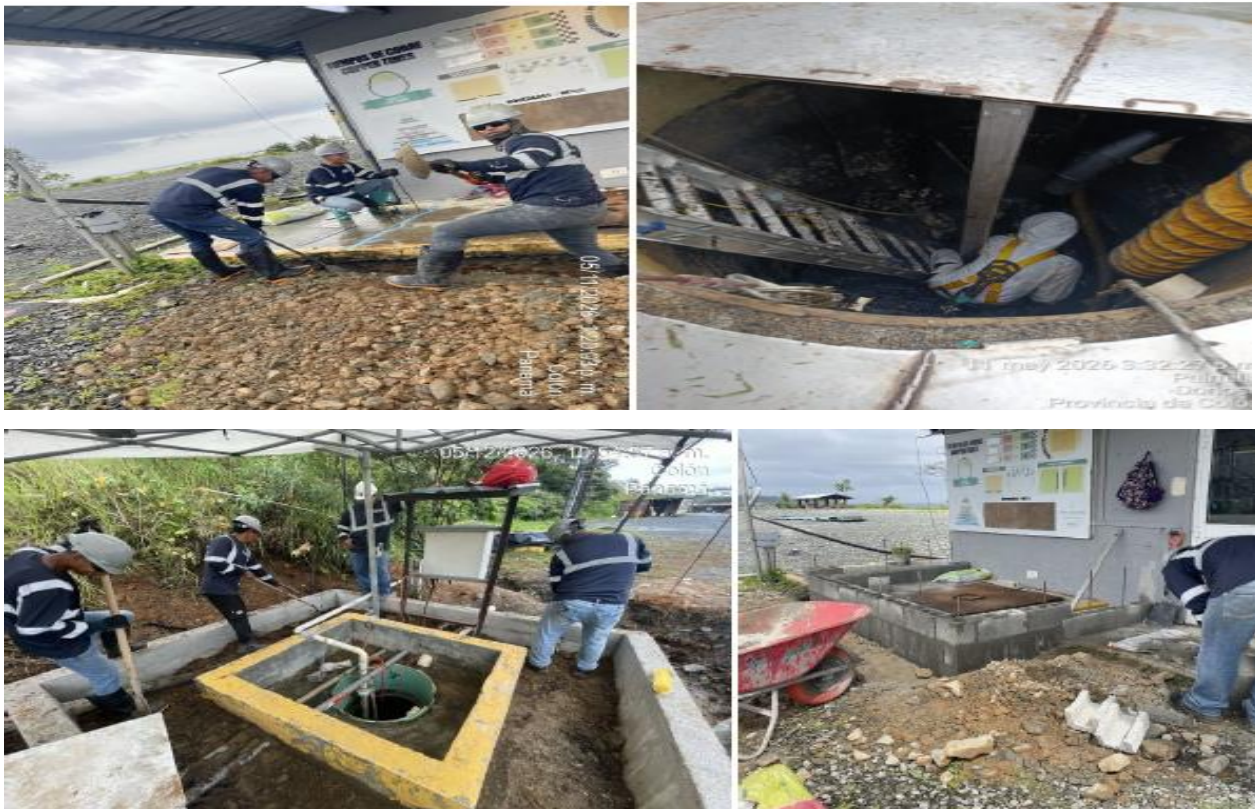
- Impermeabilización de estaciones de bombeo área de Caribe.

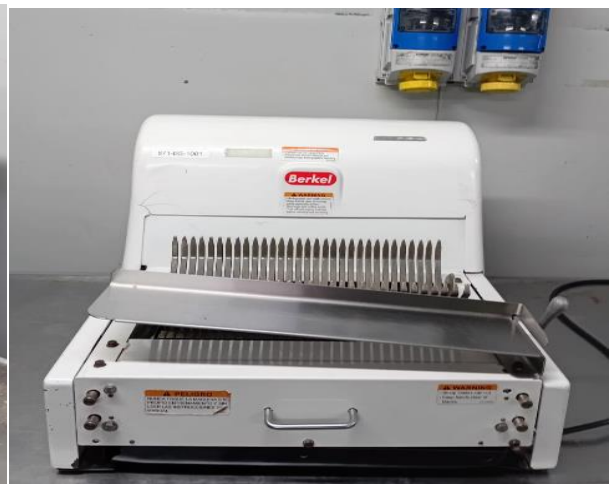
Mantenimiento de Rebanadora de Pan

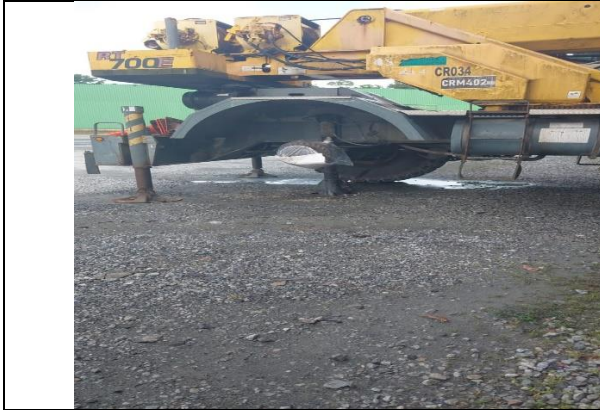
<p>MNL-203 Restauración y recuperación de JLG800</p>
 	<p>LIT-004 restauración General de todos los sistemas botella cal</p> <ul style="list-style-type: none"> Frenos - suspensión - sistema de vibradores -válvulas descarga -válvulas de compartimientos -sellos de tapas superiores -válvulas frenos - luces -llantas.

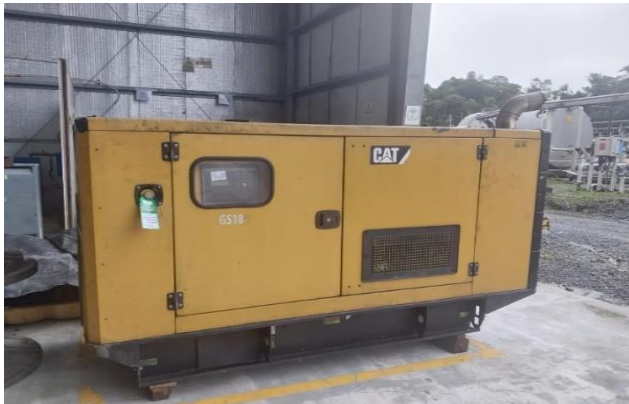
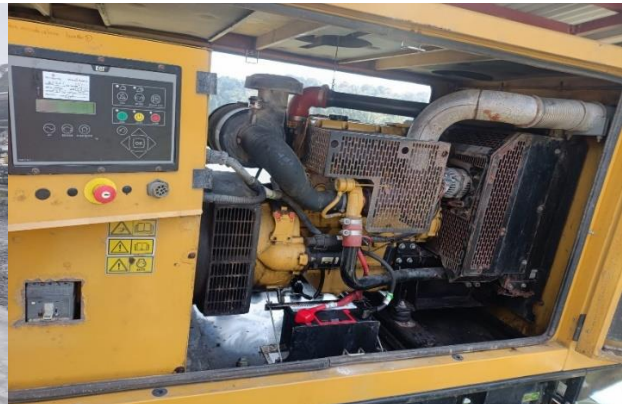
GS-189 Recuperación de Generador D110 Cambio de generador y exitatris.

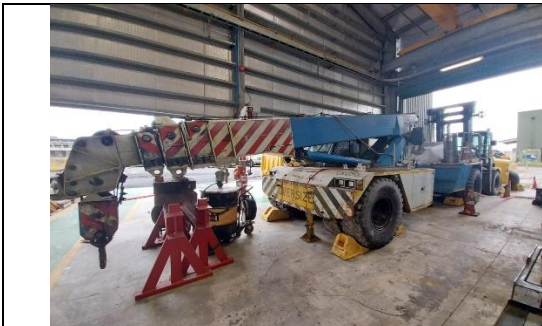
CRS-101 Mantenimientos Correctivos

- Cambio de bujes y pines de la articulación, trabajo planificado en proceso

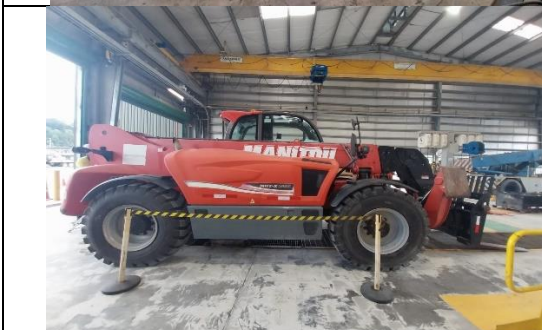
THM-102 Correctivos

- cambio mangueras internas del boom
- Cambio sello diferencial

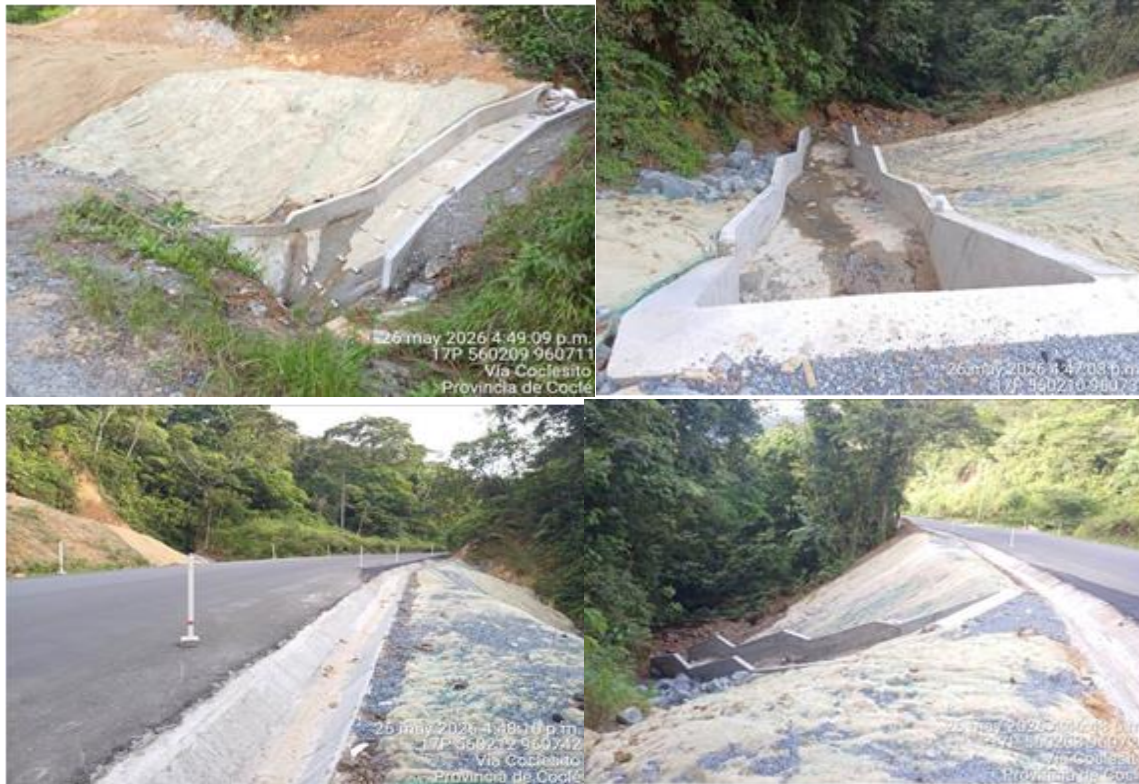
- Reparación de del talud y cabezal colapsado al borde de la vía con empresa contratista:
- Limpieza del área y sedimento acumulado
- Relleno con material estabilizante
- Construcción de derramadero y nuevo cabezal de concreto

- Actividades completadas al 100 %

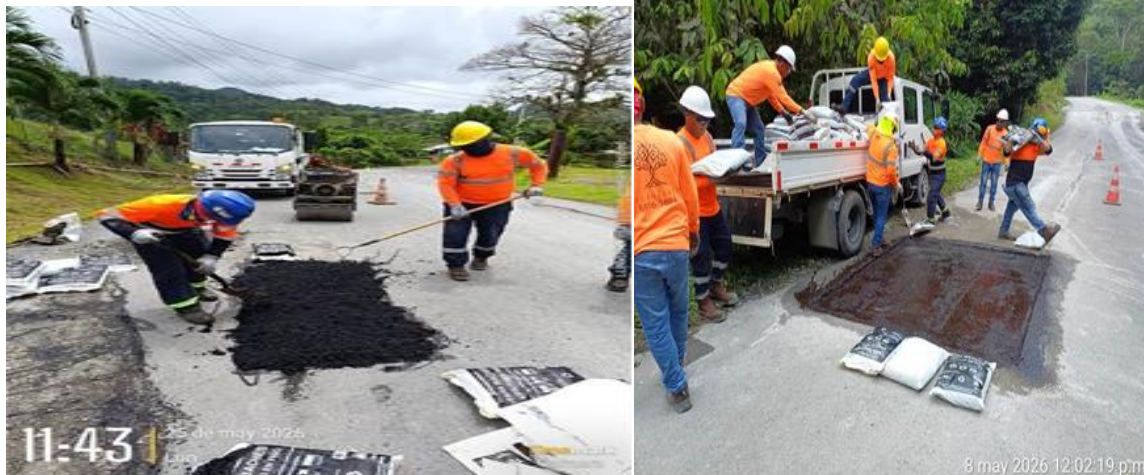
5.2 Parcheo Menor Con Asfalto Frío Carreteras Externas

Se identifican secciones afectadas en la rodadura de la carretera, que deben ser atendidos de inmediato previniendo así el incremento de la magnitud de los baches.

- Corte, remoción de material afectado
- Reemplazo de capa base.
- Colocación de carpeta asfáltica en frío con ligante CRS-1.

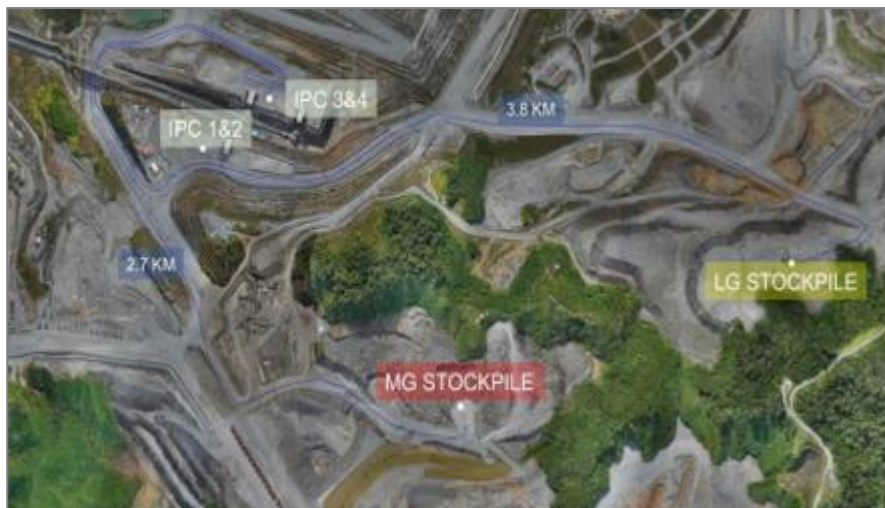
Antes

Se realizó reparación de vía utilizando equipos como motoniveladora, compactadora y camiones articulados, en los tramos del acopio de mineral de Media Ley (MG Stockpile), hacia la plataforma del Crusher (IPC 1&2) y Crusher (IPC3&4), al igual que se realizaron trabajos de limpieza de drenajes.

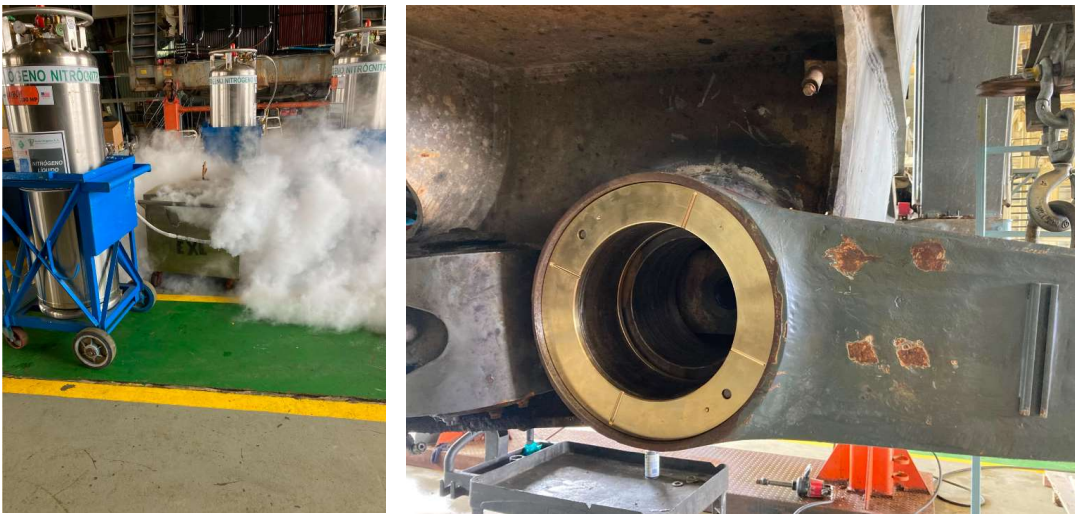
DTU005 Enfriamiento de bujes de brazo con nitrógeno líquido y montaje de bujes

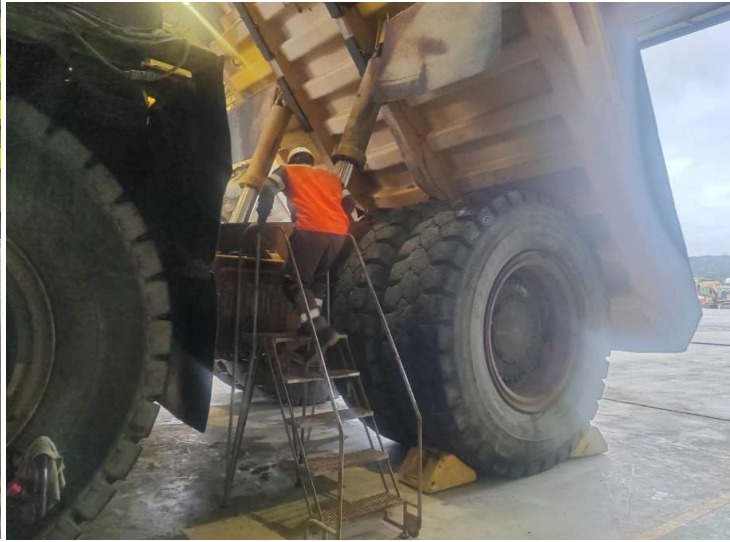
DTR005 Cambio mangueras hidráulicas de freno, transmisión, enfriamiento, dirección

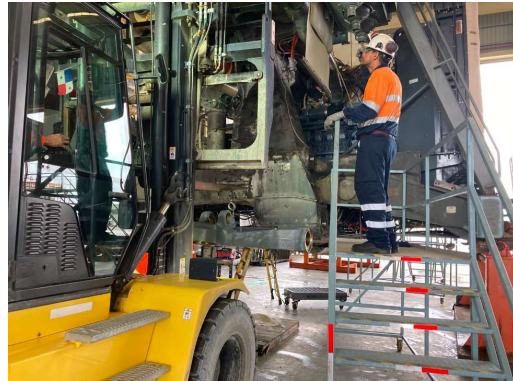
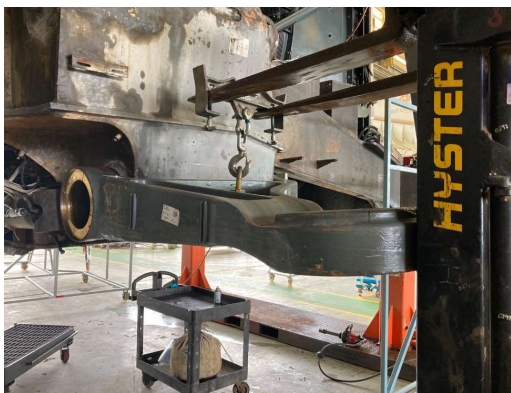
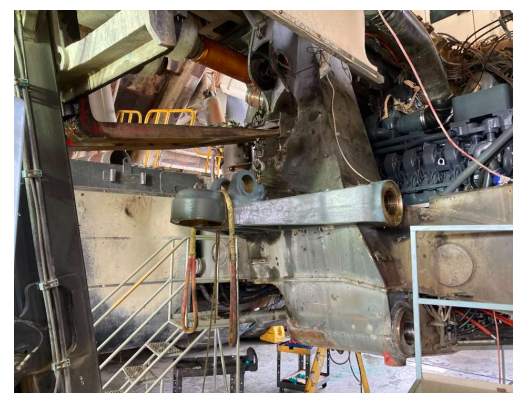
DTU005 Montaje de brazo lado DS

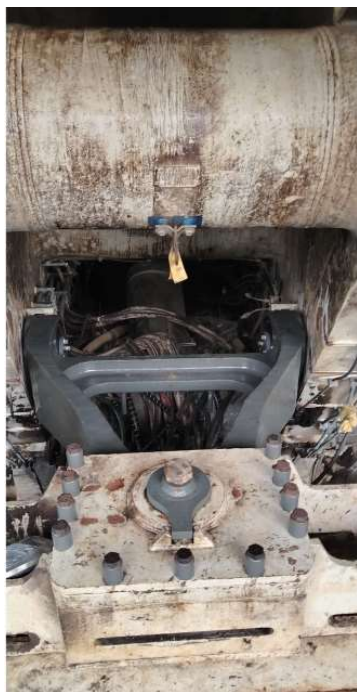
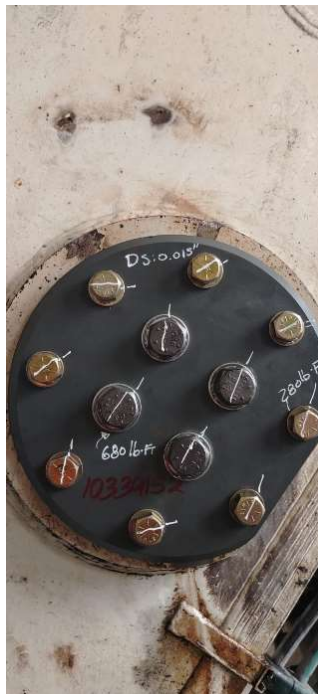
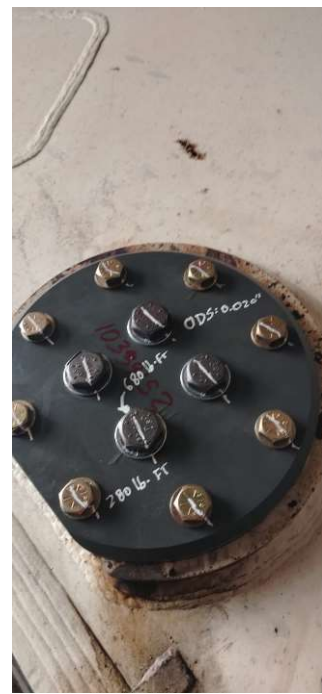
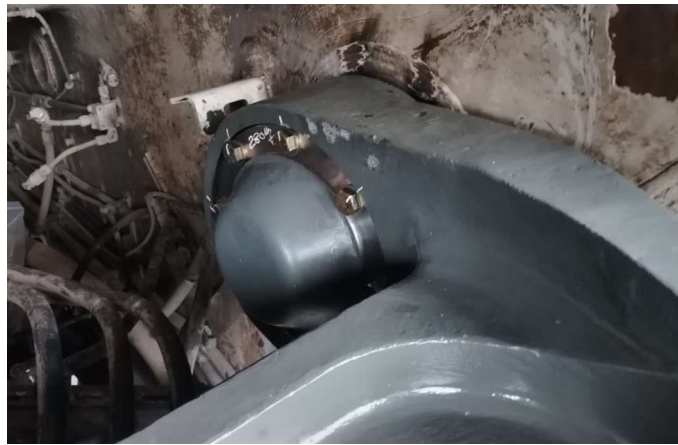
DTU024 Montaje de brazo control posterior

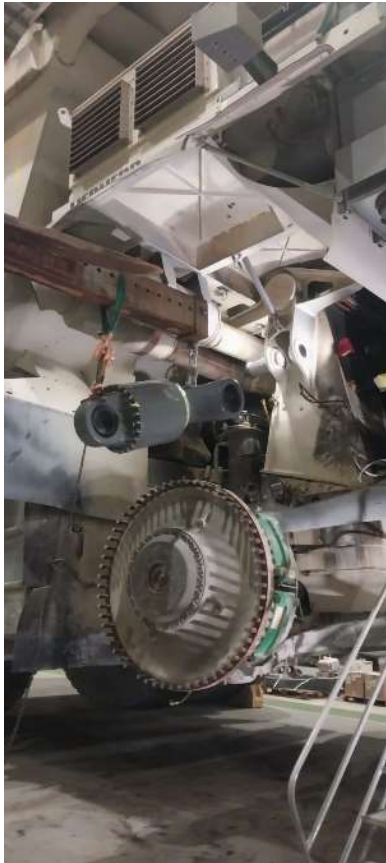
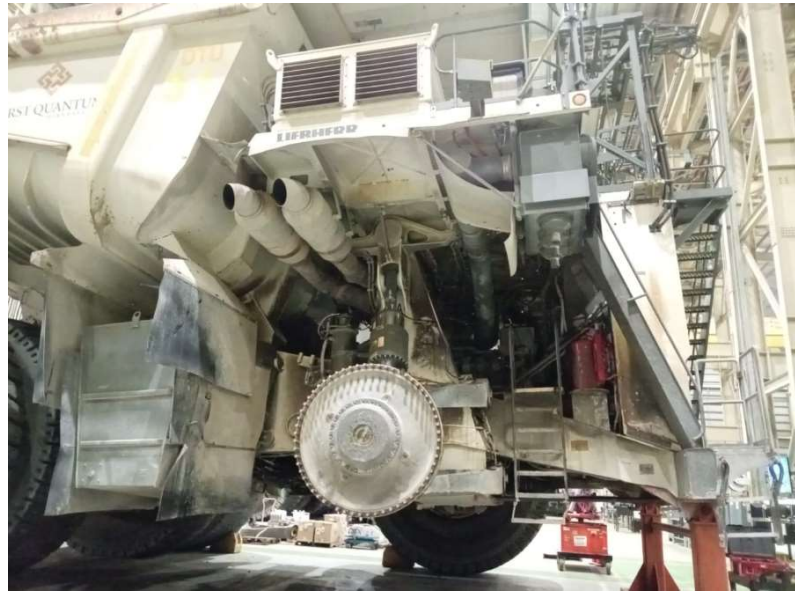
DTU031 Cambio de cilindro de suspensión frontal derecho

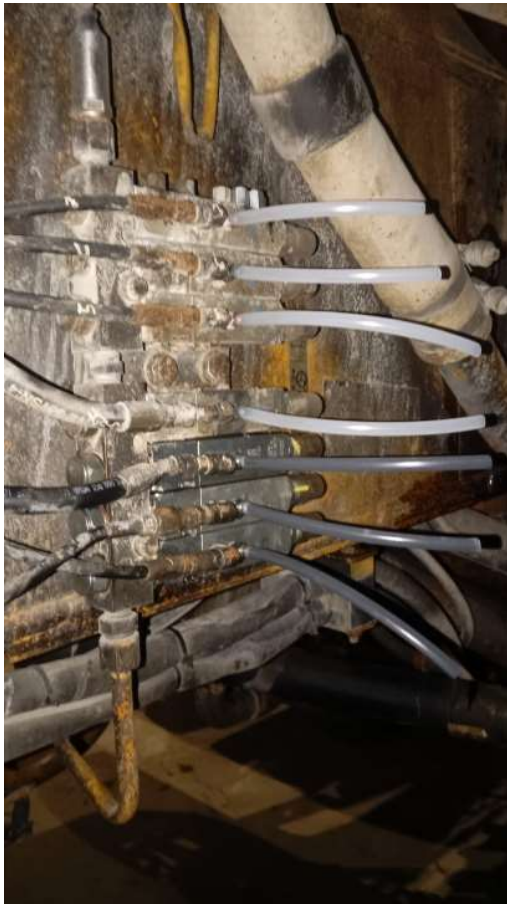
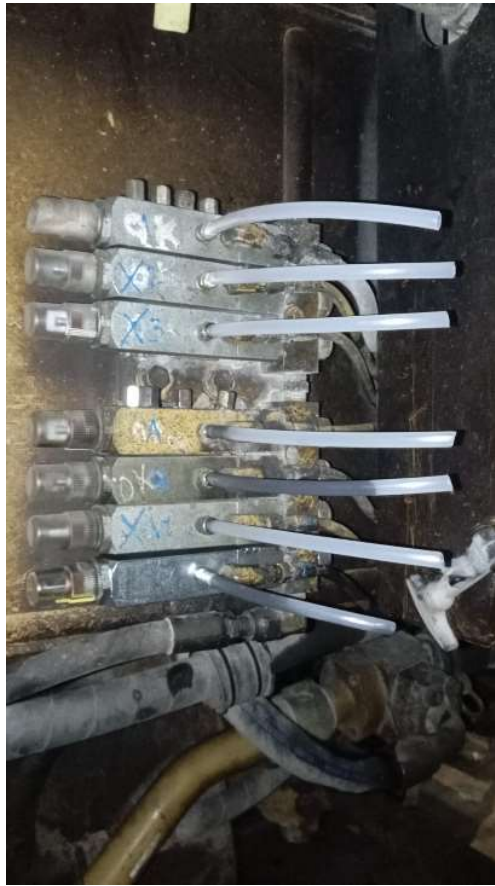
DTR003 Prueba volumétrica

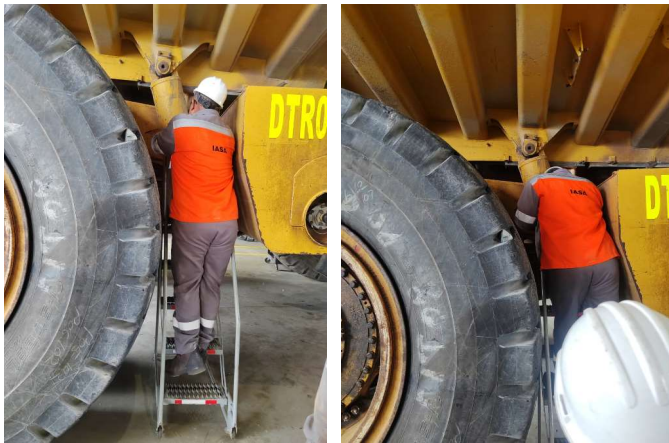
DTR013 Cambio de bearing cilindro levante derecho

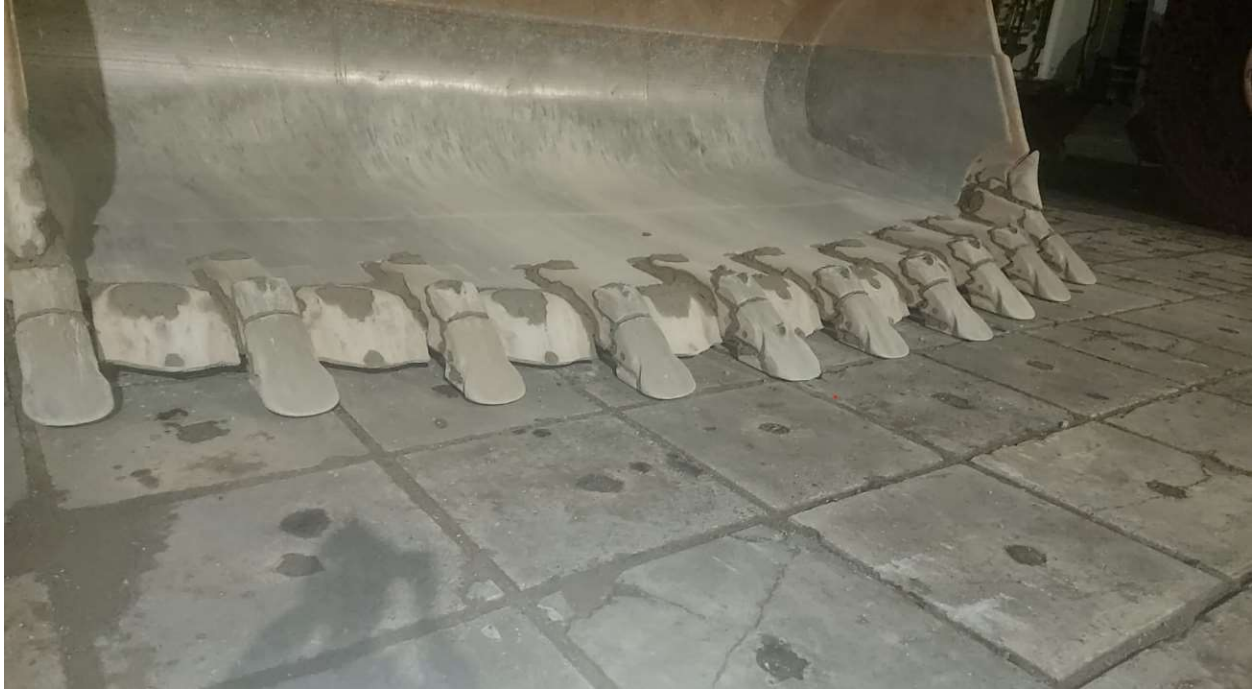
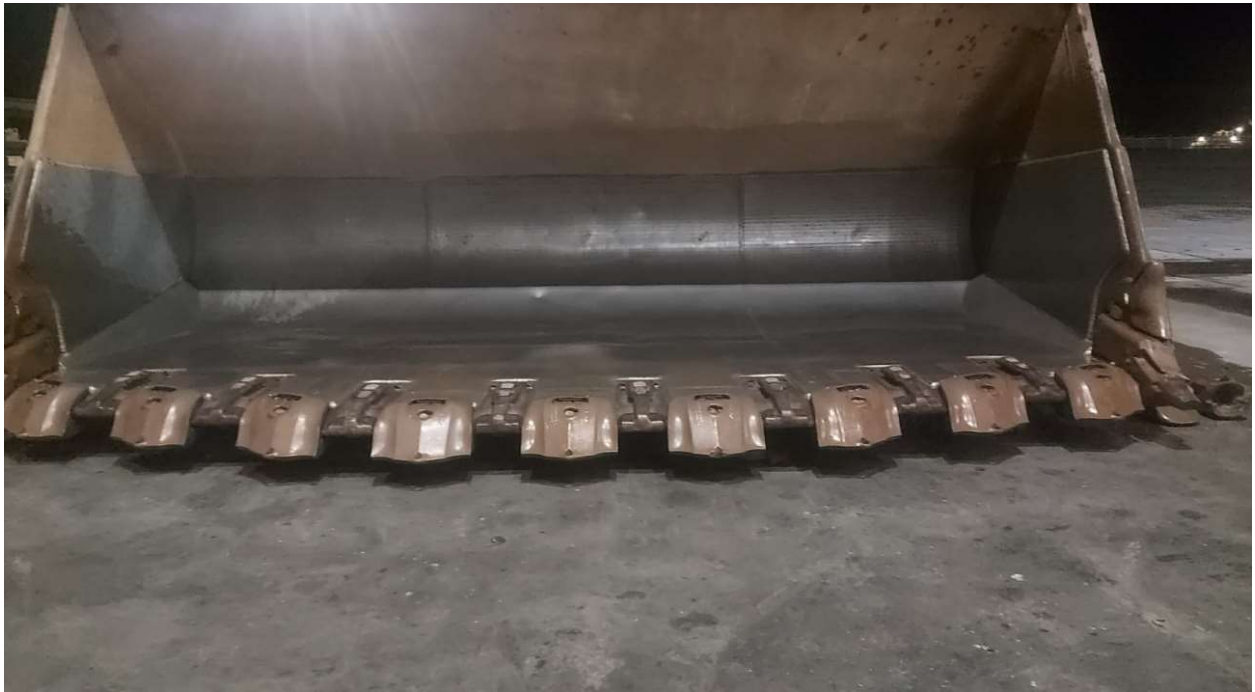
WLL001 Cambio de adapter y soldadura en base

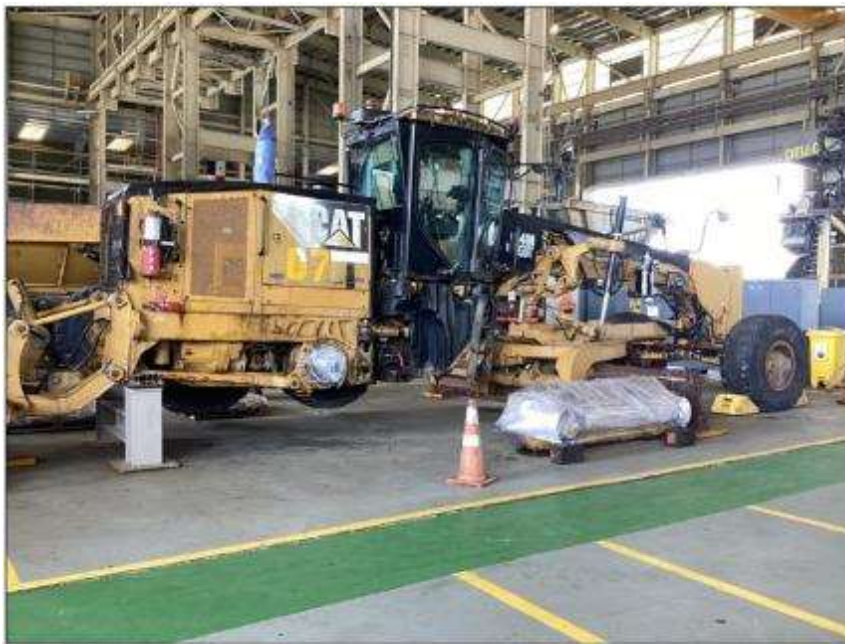
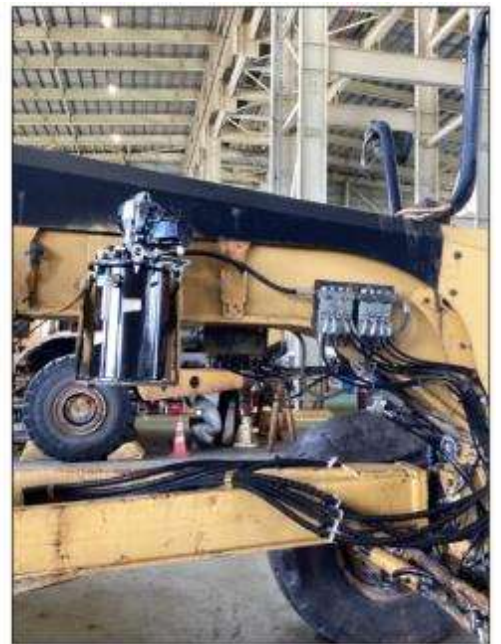
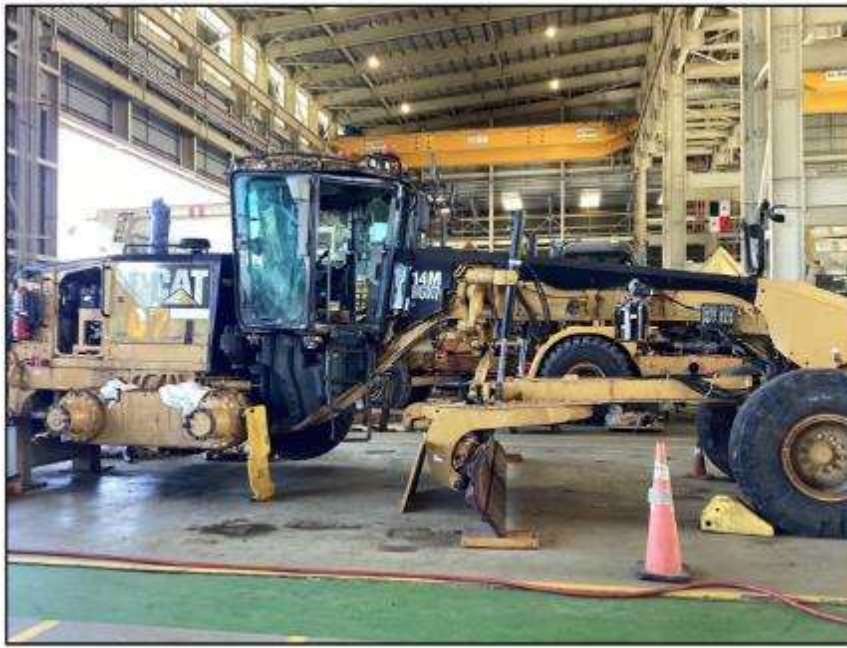
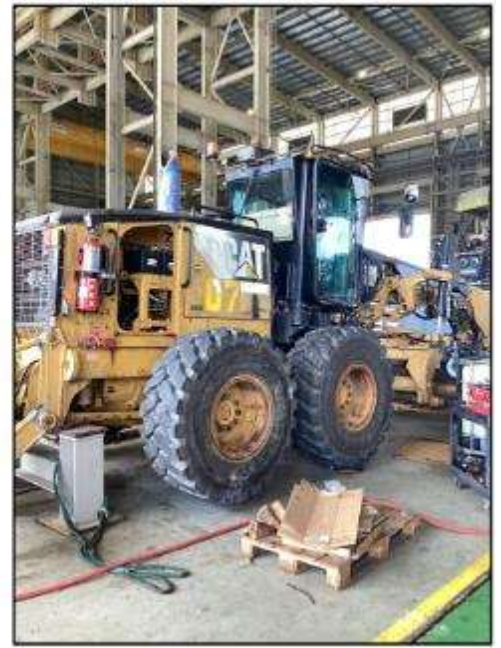
MG007 – Recovery. Reparacion de sist. De grasa

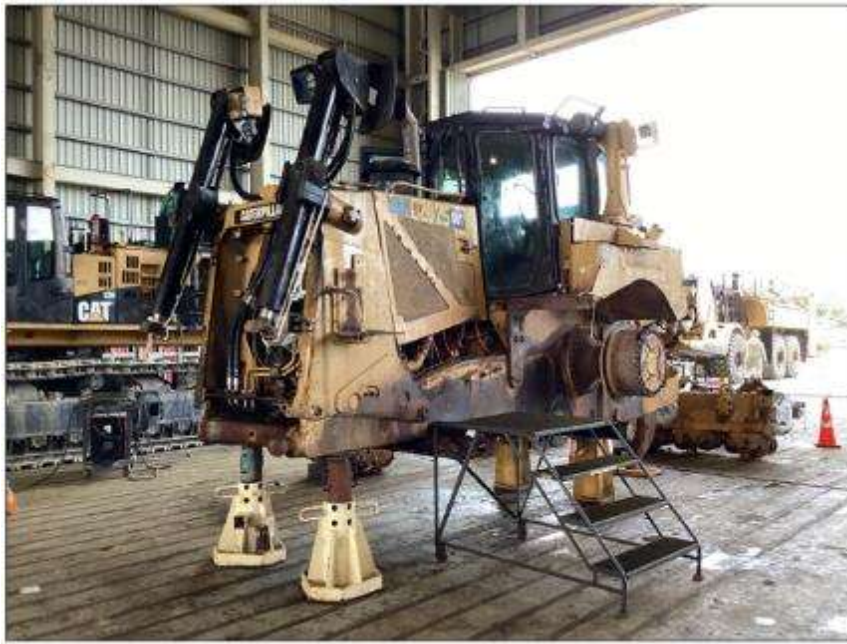
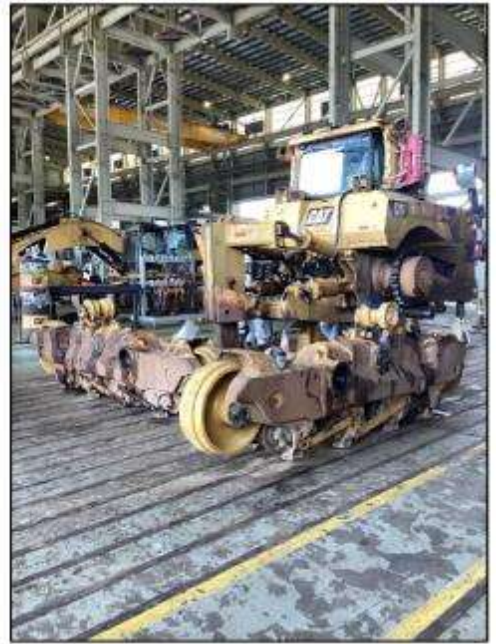
DZ25 – Recovery. Remoción de cadenas, D/M de Bastidores, reemplazo de retainers de pivote, reemplazo de ruedas guías.

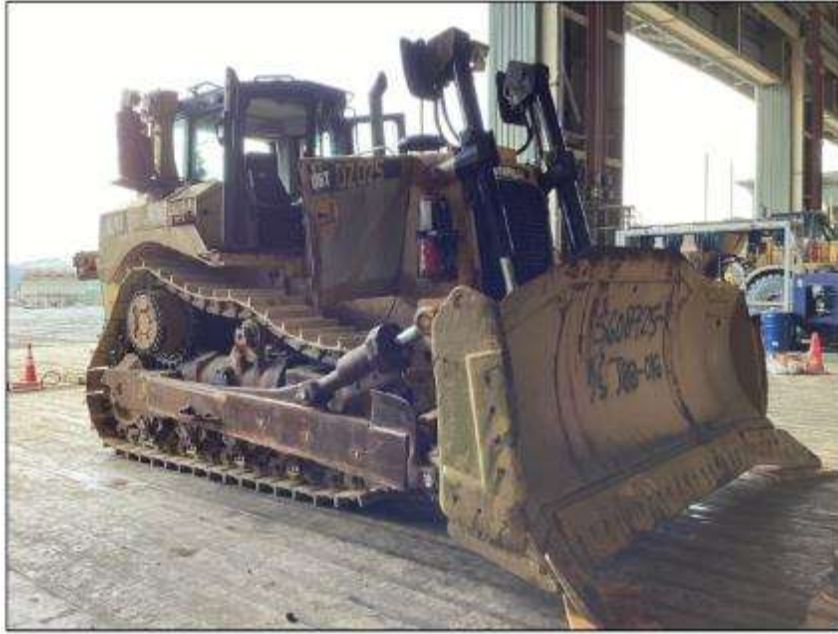
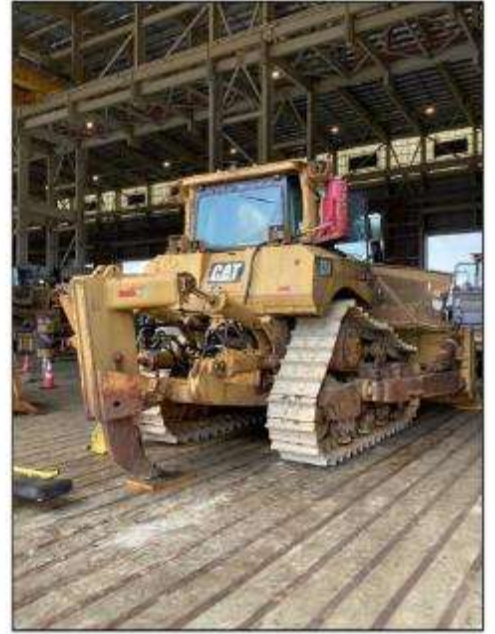
Se realizo el armado del equipo, Pruebas operacionales y se entregó el equipo.

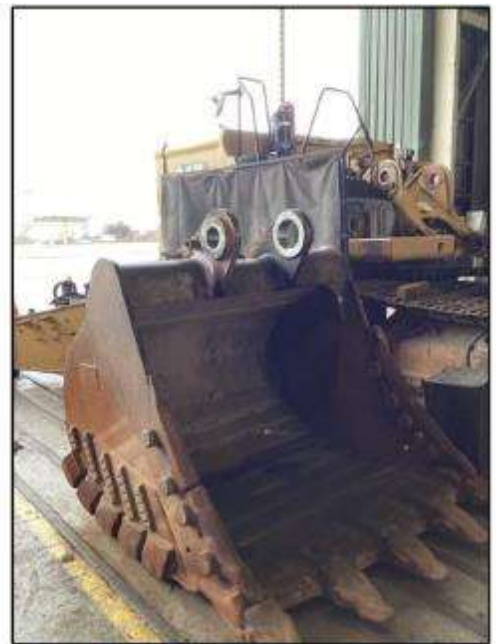
EX003 – Recovery. Se realizo el maquinado de los implementos y del bucket

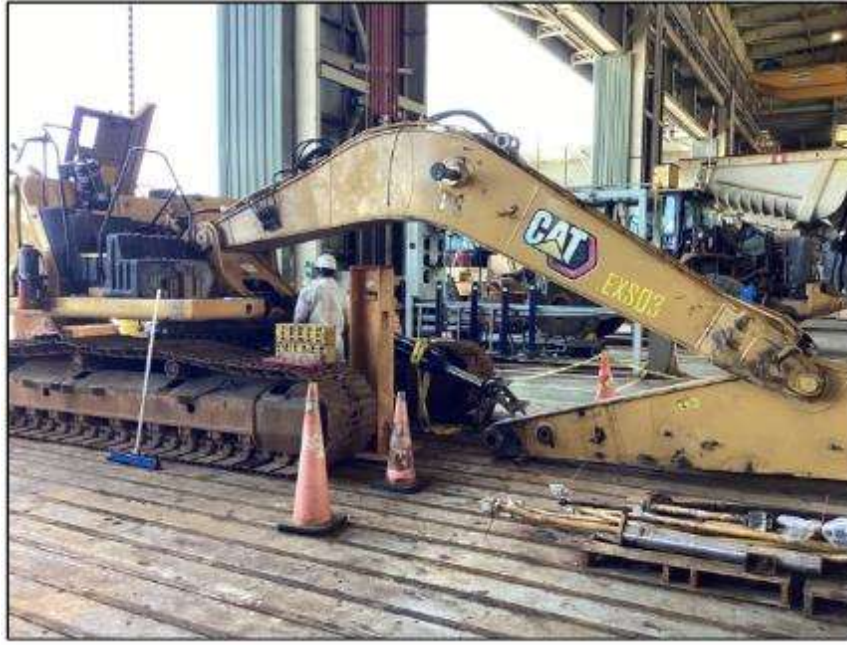
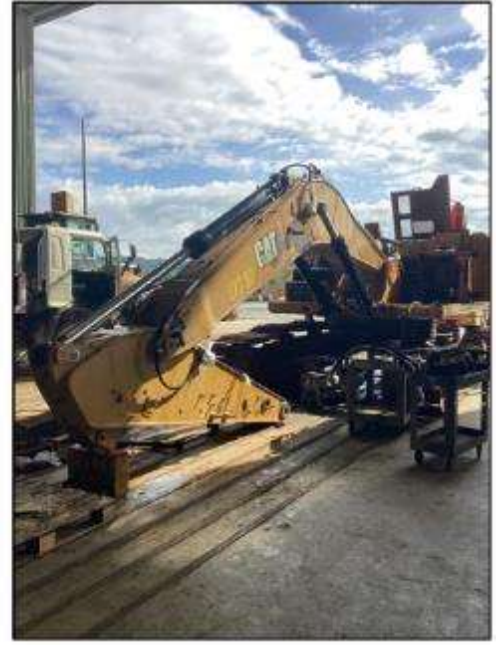
Se realizó el armado de los implementos y el montaje de los cilindros.

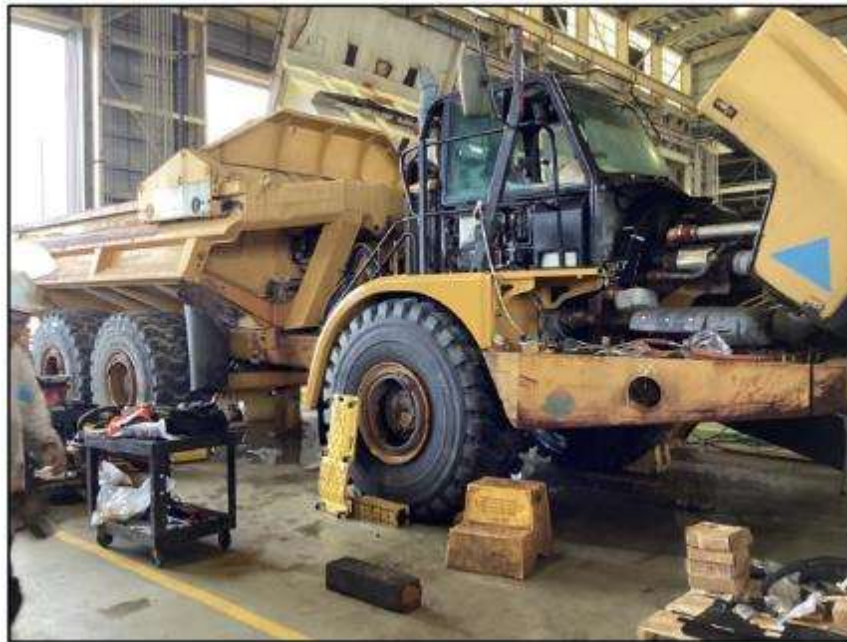
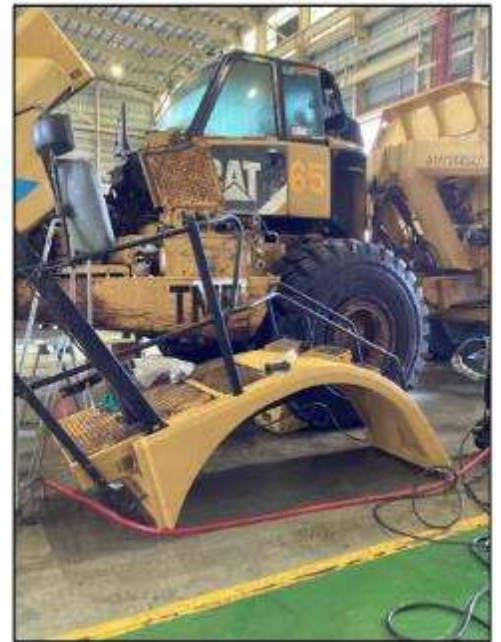
DTA065 – Recovery. PM0 + Reemplazo de líneas hyd + reemplazo de fenders

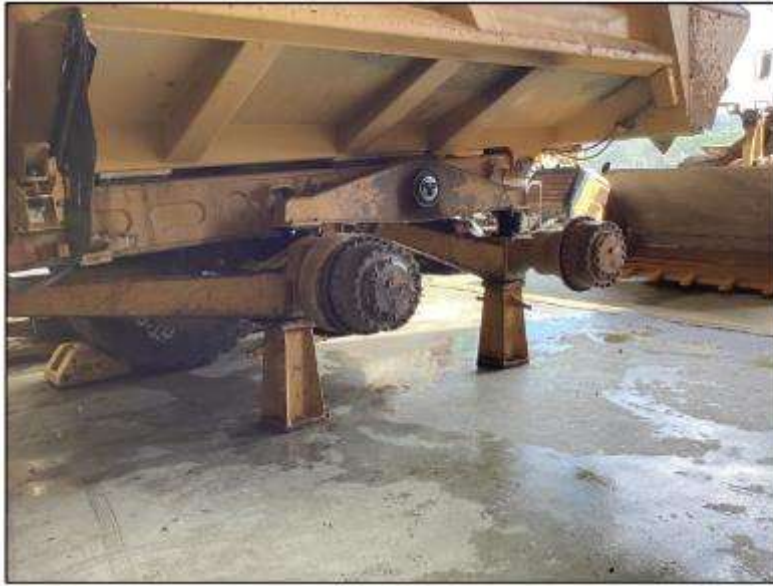
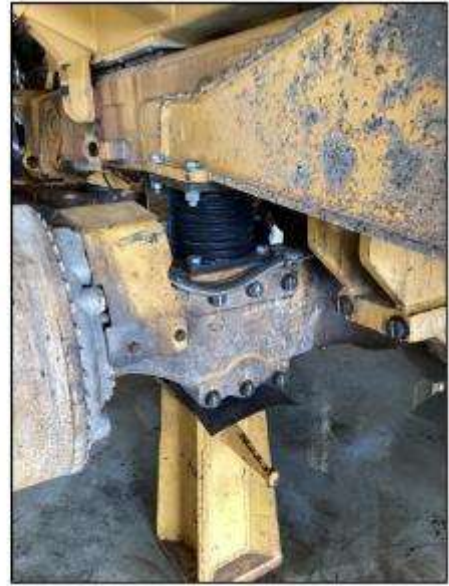
Reemplazo De equalizadores de susp y mounts

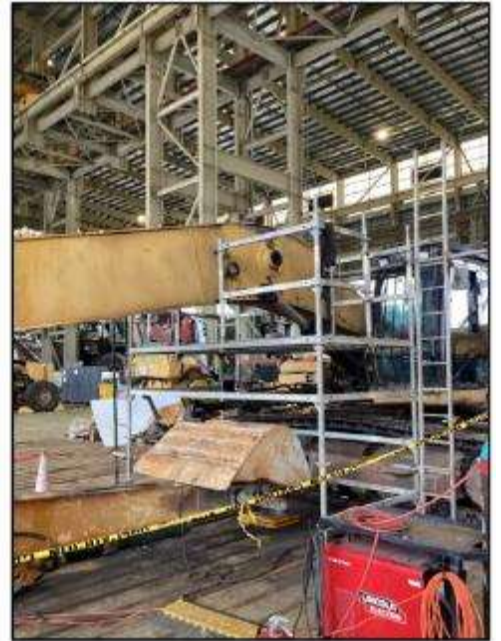
Reparación de Boom por fisuras en puntos de tensión.

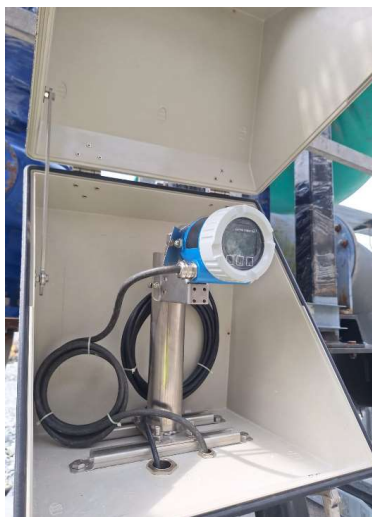
Línea 3 – Equipo XFP Bomba 2301

Instalación y conexión de instrumentos de presión
