**COBRE PANAMÁ**

**PLAN DE PRESERVACIÓN Y GESTIÓN
SEGURA**

**INFORME MENSUAL DE
IMPLEMENTACIÓN DE LAS ACTIVIDADES
AUTORIZADAS**

MAYO 2026

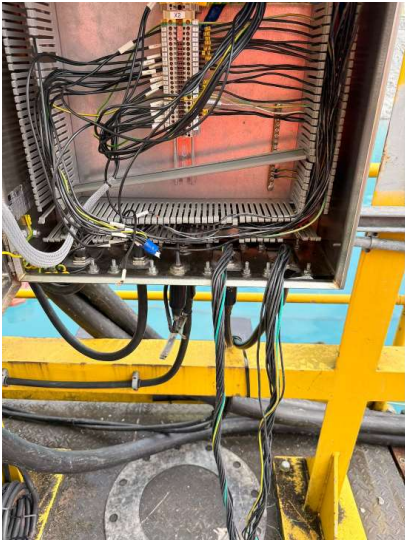
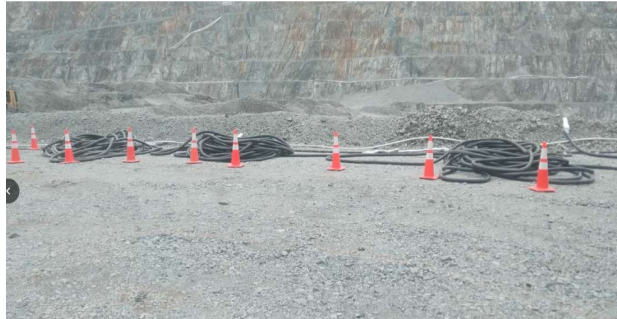
Línea 3 – Equipo XFP Bomba 2101

- Instalación y conexión de fuerza e instrumentación de bomba en pontona y en la subestación

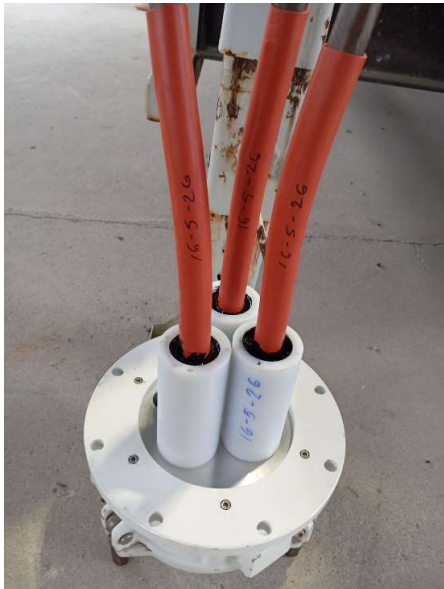
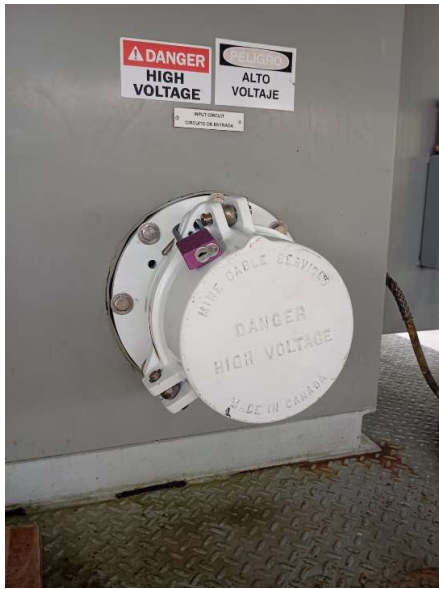
Mantenimiento 269-SWB-0008

Se realiza PM a splitter box 8

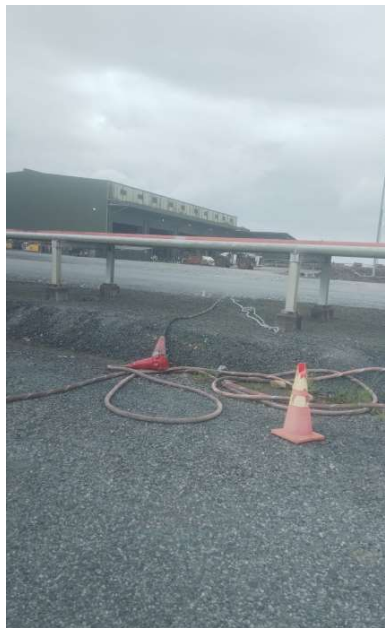
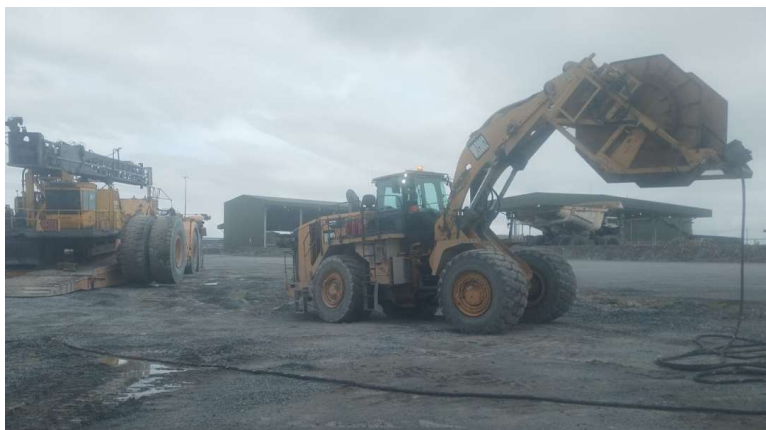
Armado y energización de circuito desde subestación 269-sub-0003 hacia MSA

Se realiza mantenimiento de cables requeridos, tendido de cableado en la ruta y energización oportuna de circuito hacia MSA para las perforadoras.

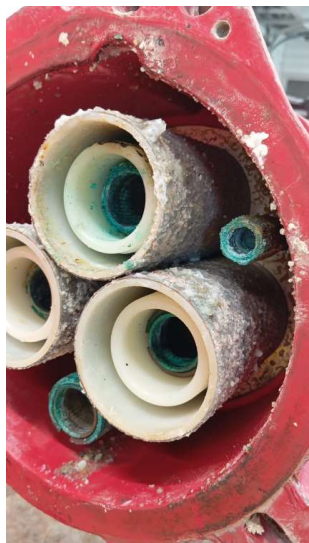
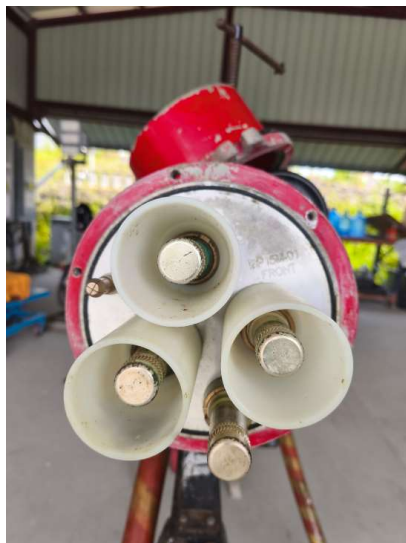
Mantenimiento de cables mineros:

Se pone operativo el taller de reparación de cables y se realiza mantenimiento de cables mineros para los circuitos de la Pala 5, MSA y circuitos requeridos en sitio en plan de recuperación de cables.

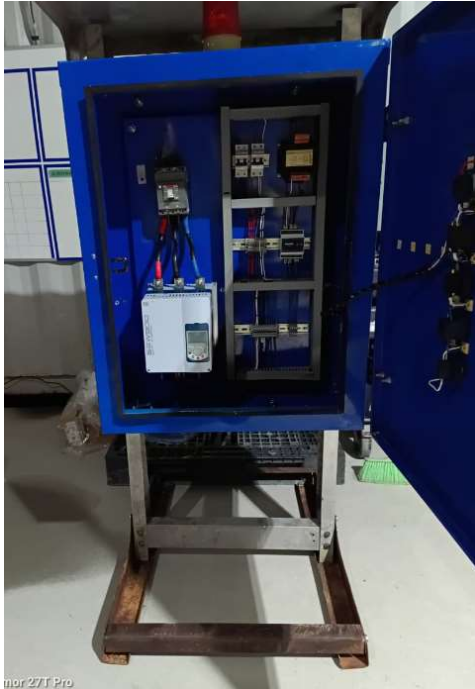
Armado de paneles para bombas J-604

Recuperación de paneles de control para bombas J604 el cual incluye el reemplazo de componentes dañados, cableado nuevo y limpieza general del panel.

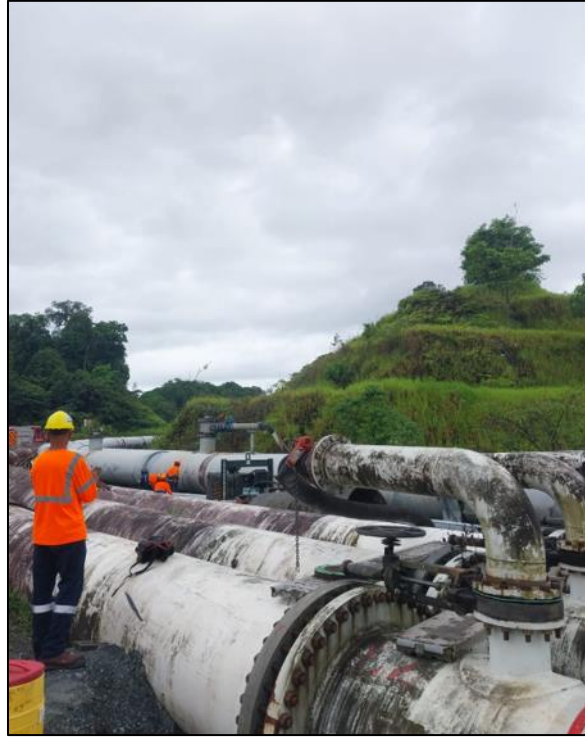
Figura 10 - Prueba de Hermeticidad en Línea R2 de Relaves

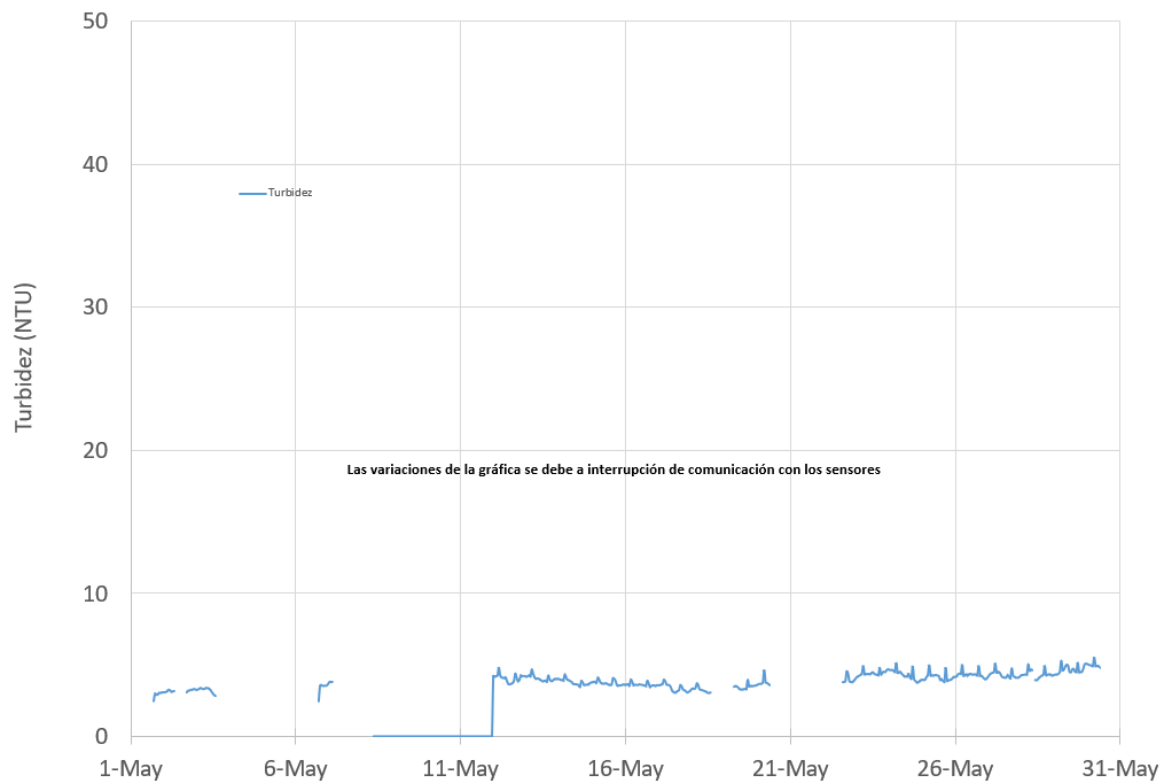
Figura 18 - Turbidez medida en la laguna de aguas claras

La Figura 18 presenta la evolución diaria de la turbidez, destacando la capacidad del sistema para controlar los sólidos suspendidos. Esto se atribuye a la laguna, que facilita la sedimentación antes de que el agua alcance los puntos de medición.

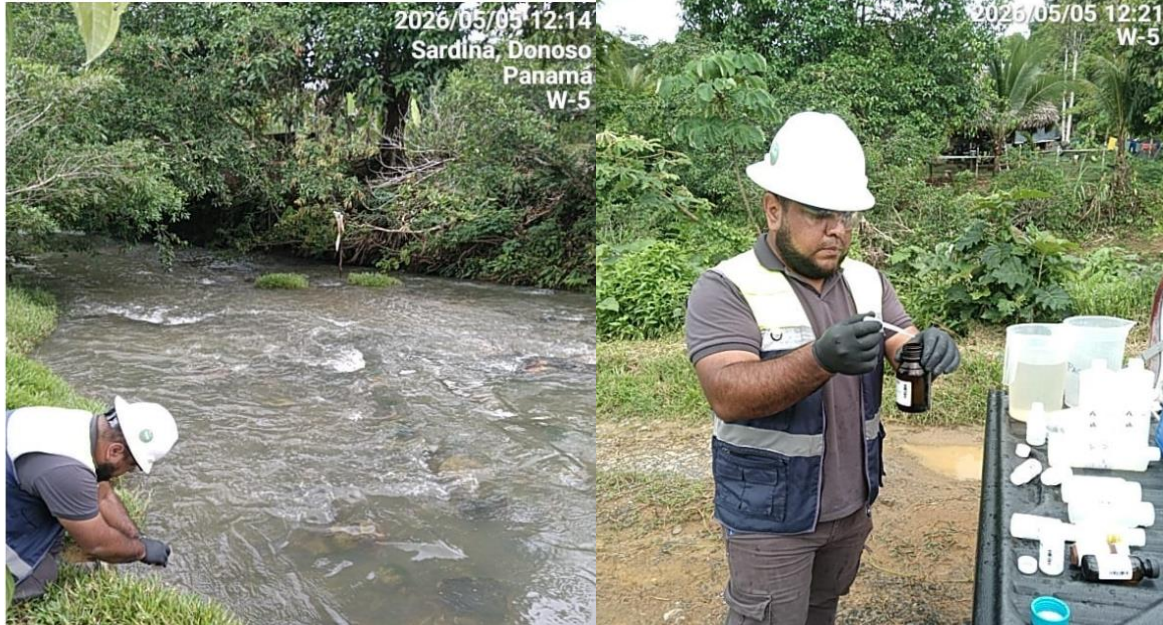
Fotografía 20. Muestreo de Calidad de agua Rio Botija W-5

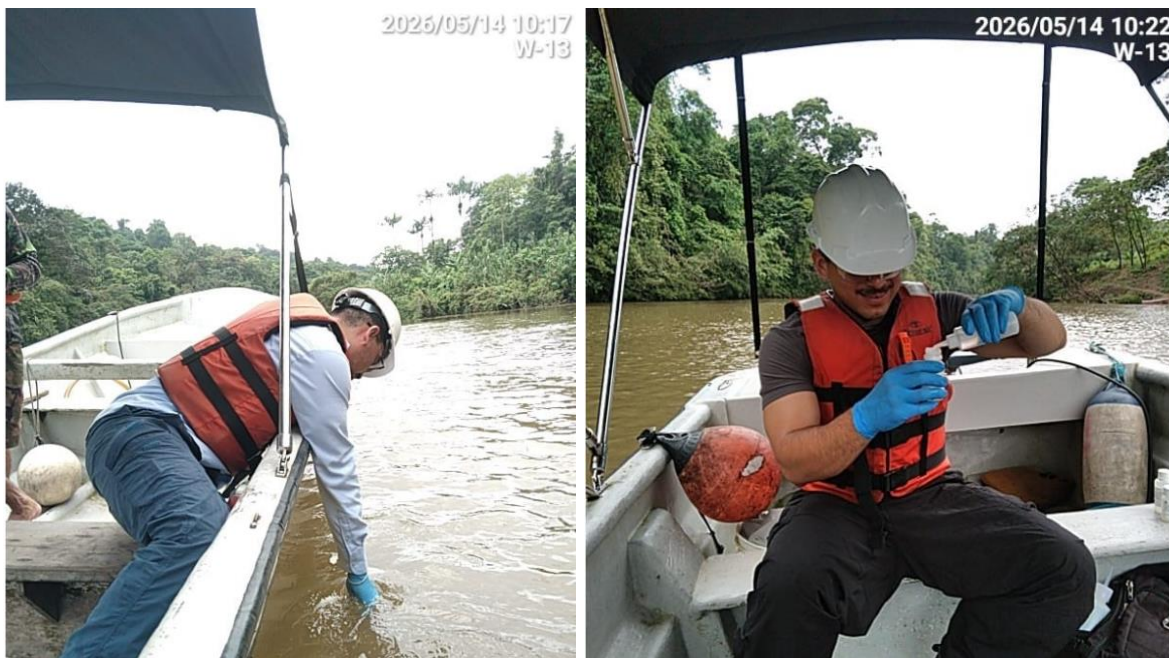
Fotografía 21. Muestreo de Calidad de agua Rio Caimito W-13

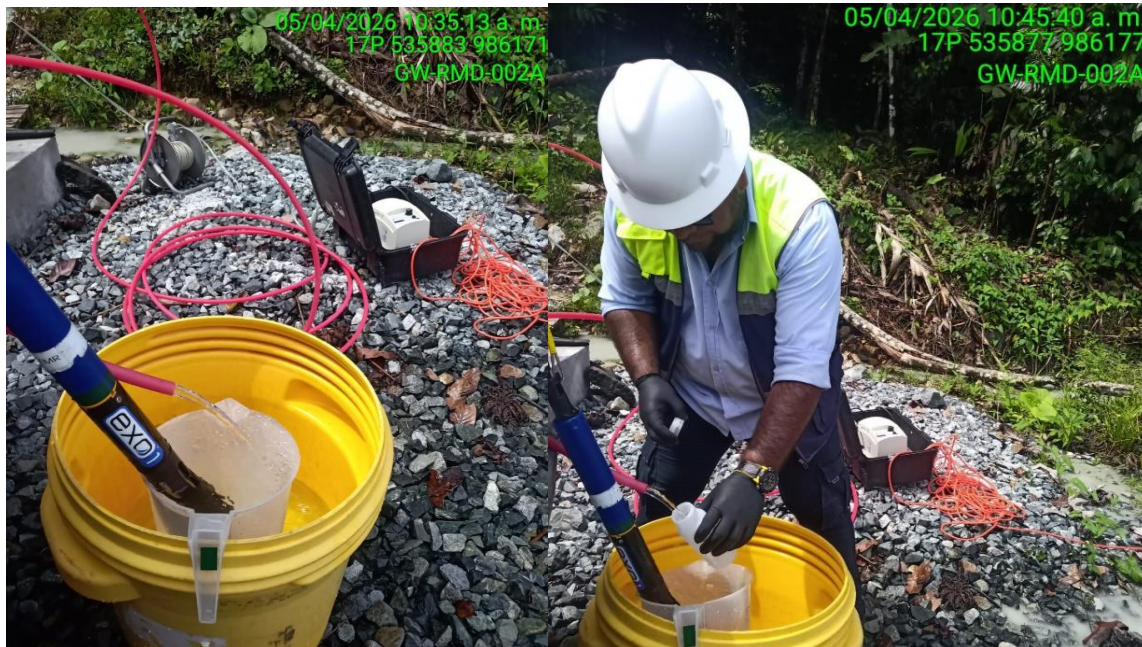
Fotografía 23. Registro en estación GW-RMD-002A

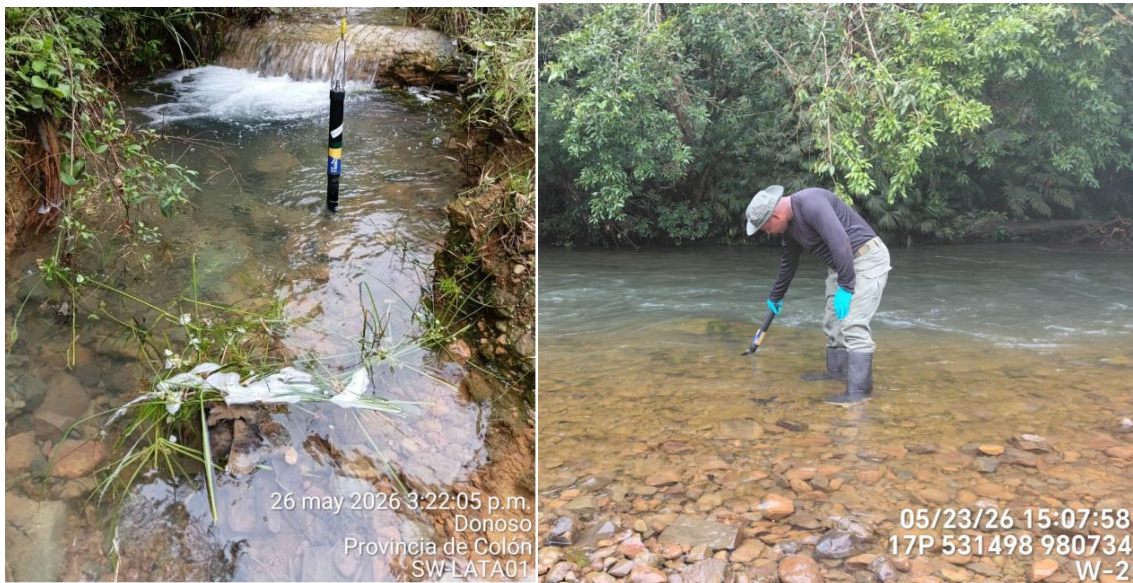
Fotografía 24. Registro de monitoreo en la Qda. Lata y Rio Petaquilla

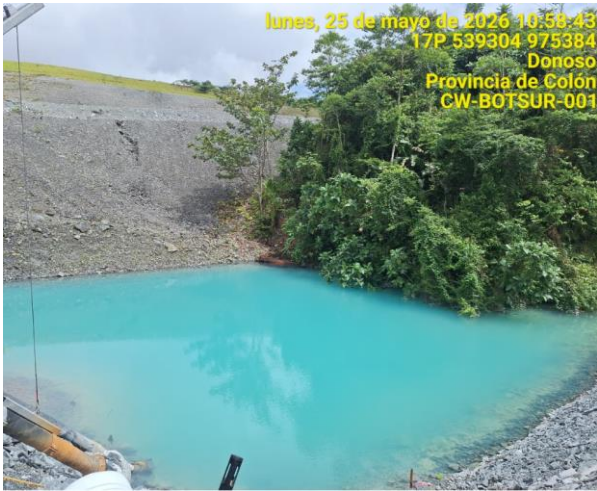
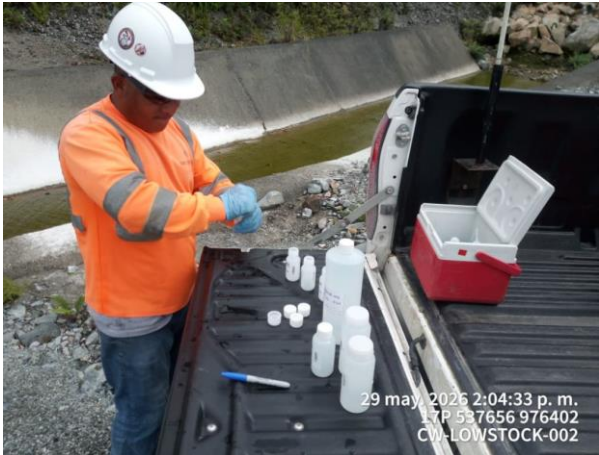
Fotografía 25. Registro de monitoreo en los botaderos y depósito de material minado.

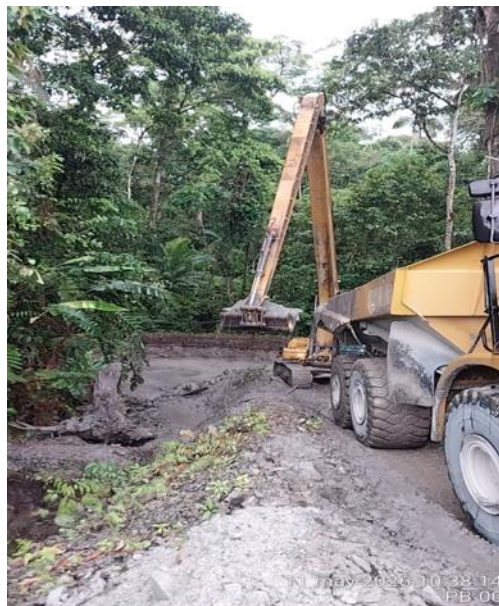
Fotografía 168. *Limpieza de sedimentos en el área de PB-00*

Ejecución: Durante el periodo reportado, se realizaron labores de mantenimiento en ambas estructuras, incluyendo la limpieza y remoción de sedimentos acumulados en las pozas mediante el uso de excavadora de brazo largo CAT 336 y camiones articulados CAT 740. Adicionalmente, se efectuó el reemplazo de geotextil y el refuerzo de los elementos estructurales de los gaviones, con el fin de mantener su funcionalidad y estabilidad operativa.

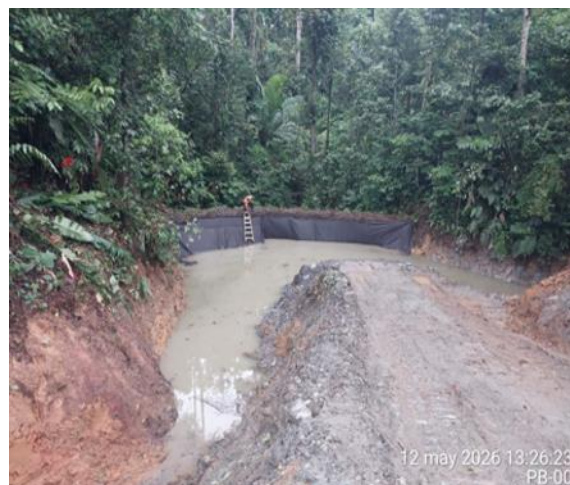
Fotografía 39. Cambio de geotextil y refuerzo de estructura de gaviones en PB-00

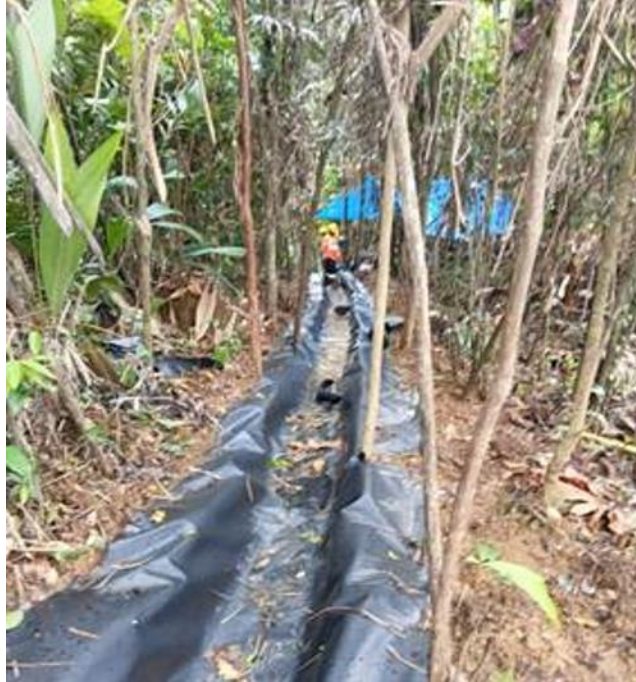
Fotografía 41. *Impermeabilización de canal para desvíos de escorrentías en talud Noroeste en Tajo Botija.*

Ejecución: Se realizó la construcción de tres (3) canales de manejo de agua en la corona (pared superior) de talud noreste sobre el Tajo Botija para reducir aportes de agua al talud y generación de procesos erosivos en la pared alta de pito Botija

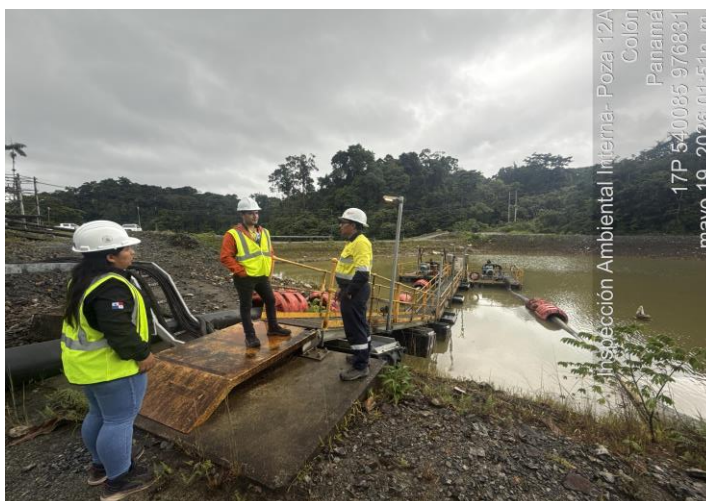
Fotografía 24. Registro en Inspección Ambiental Interna en el Área de 12A

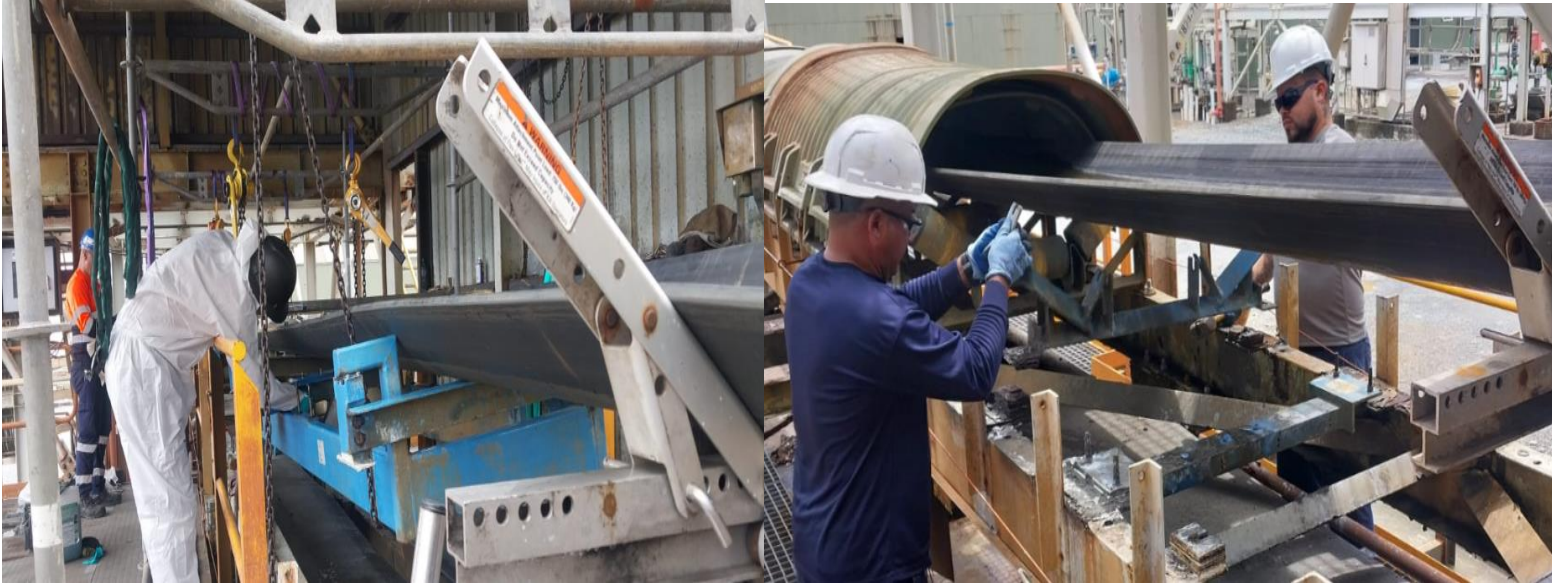
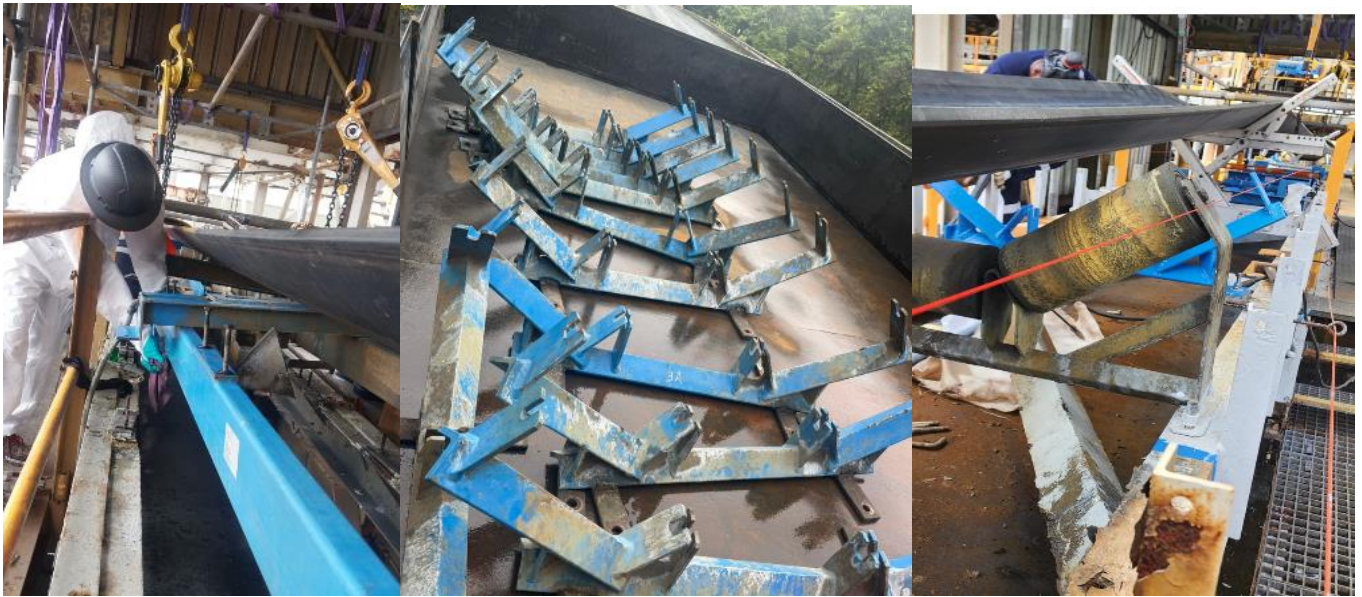
Mantenimiento de Estructuras en Basculas 713-WE-9001A

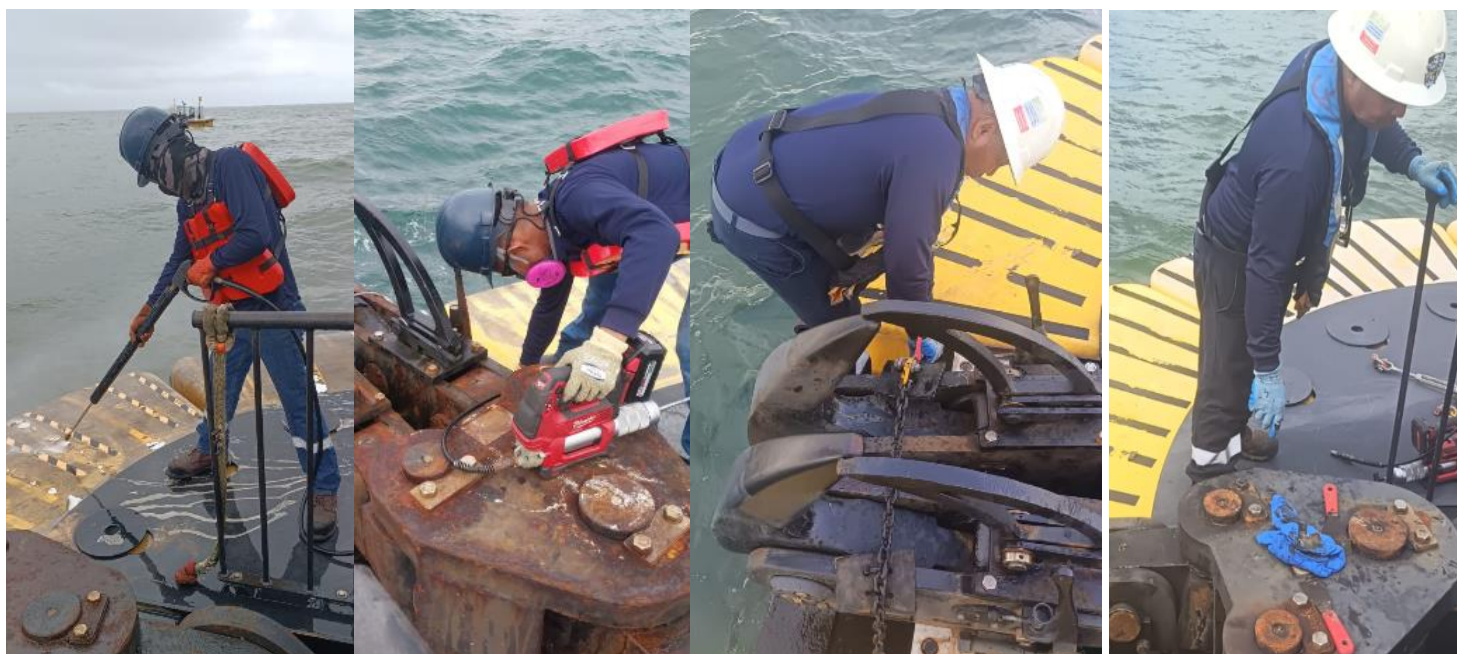
Mantenimiento Mensual de Boyas de Amarre

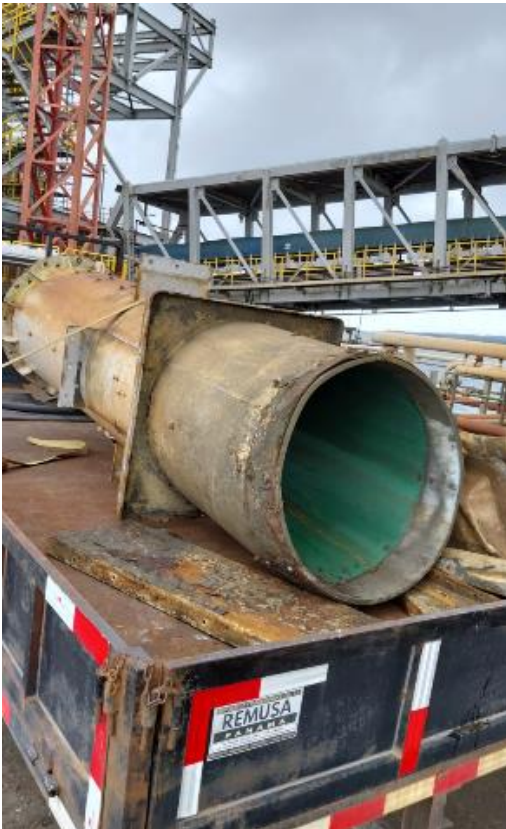
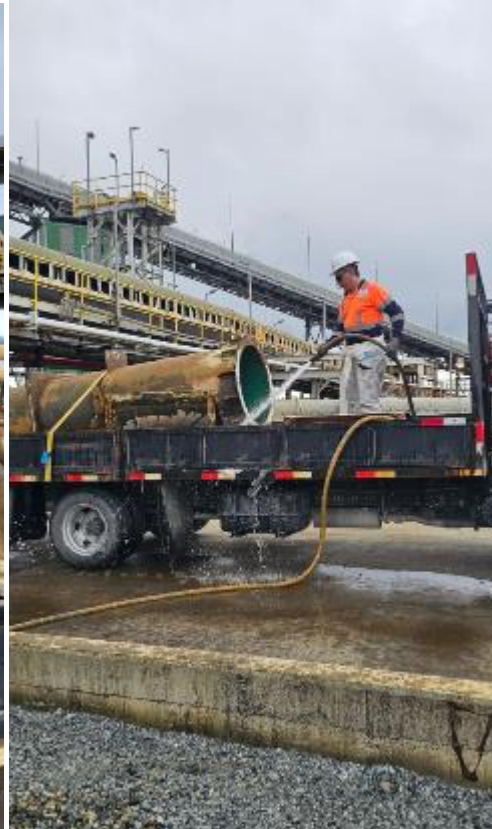
Trabajos de Desmote de Tubo de transferencia 9001 a la 9002

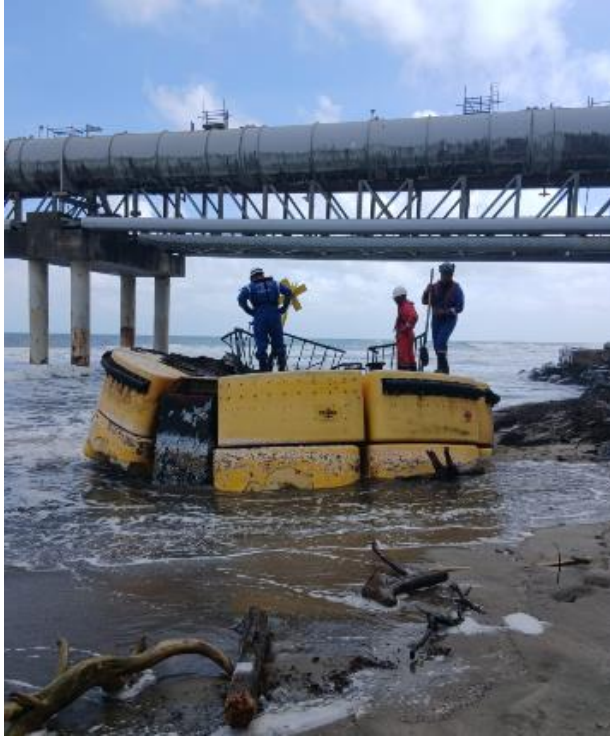
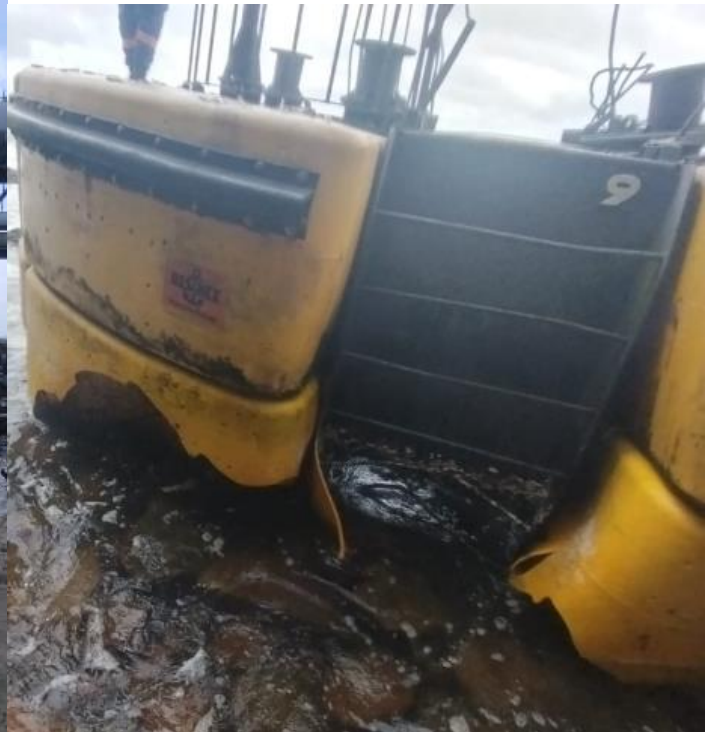
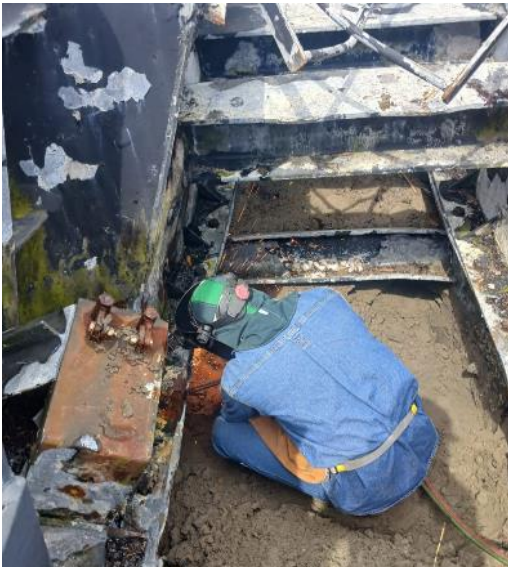
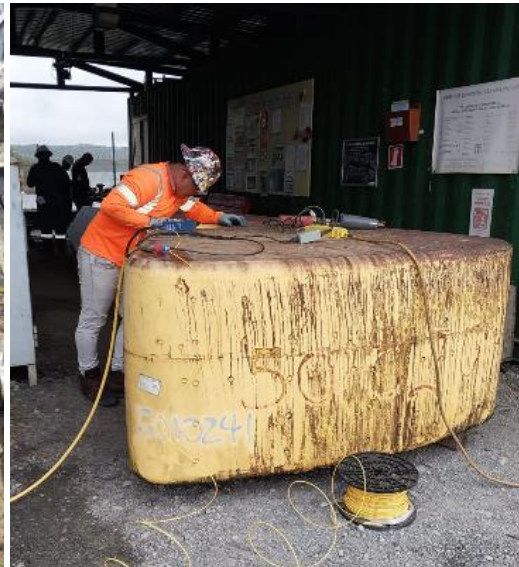
Continúan los trabajos de recuperación de boya afectada por el clima

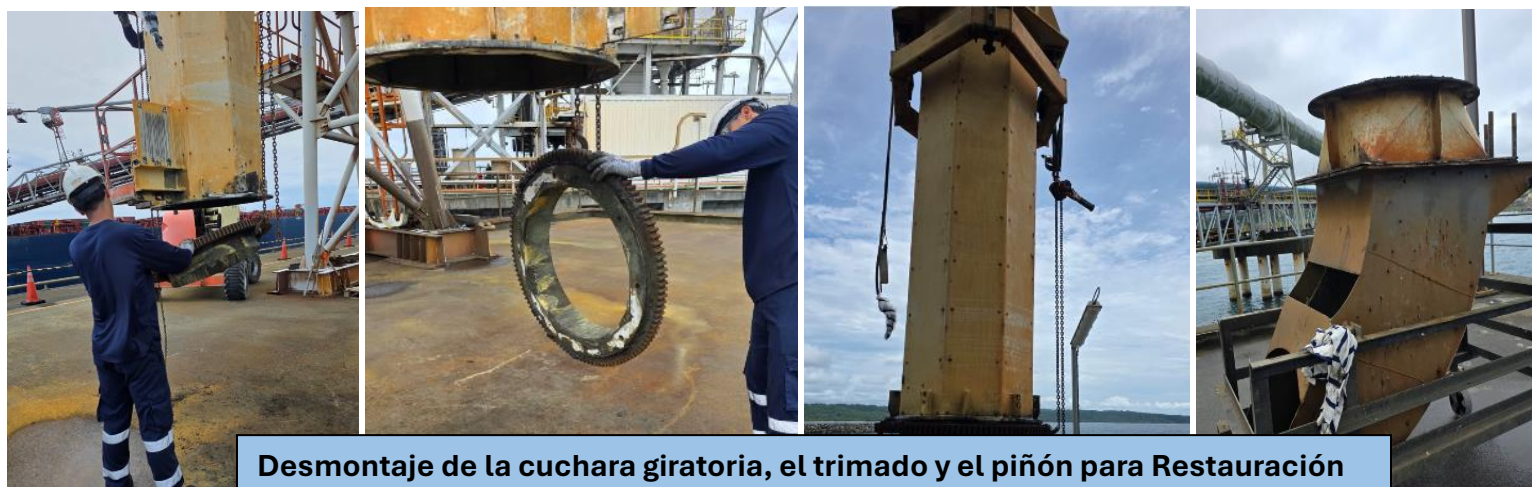
Desmontaje de la cuchara giratoria, el trimado y el piñón para Restauración

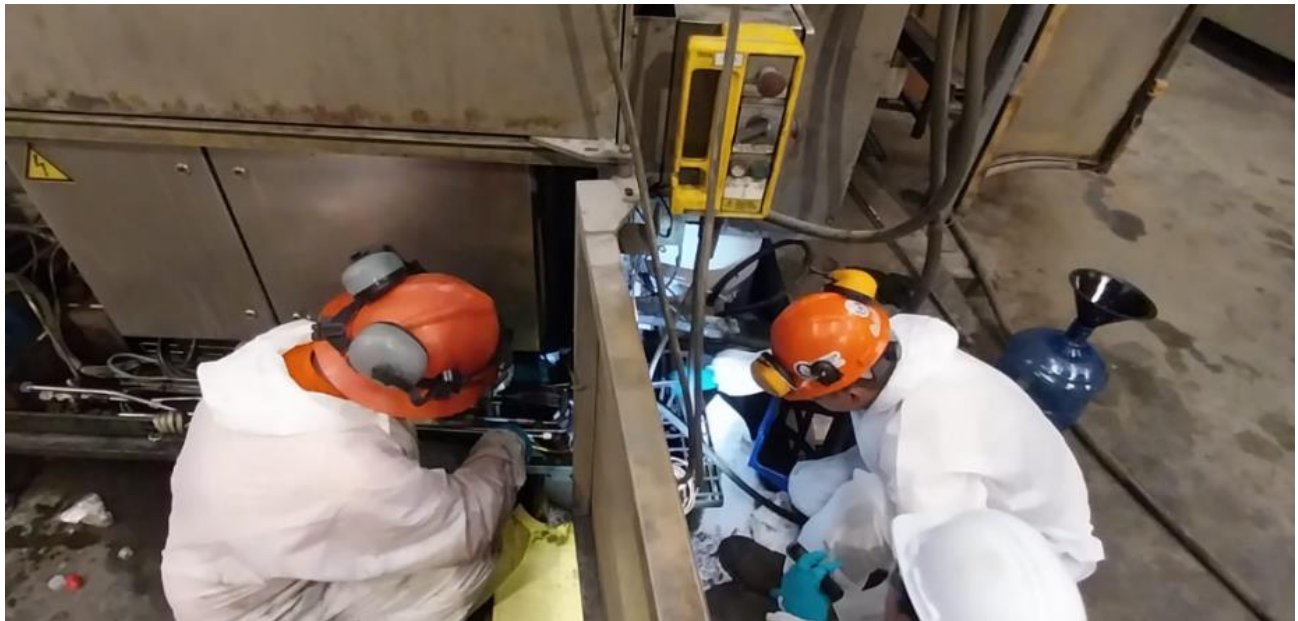
Trabajos de reemplazo de líneas hidráulicas de las válvulas PINCH- Planta de filtración de Concentrado

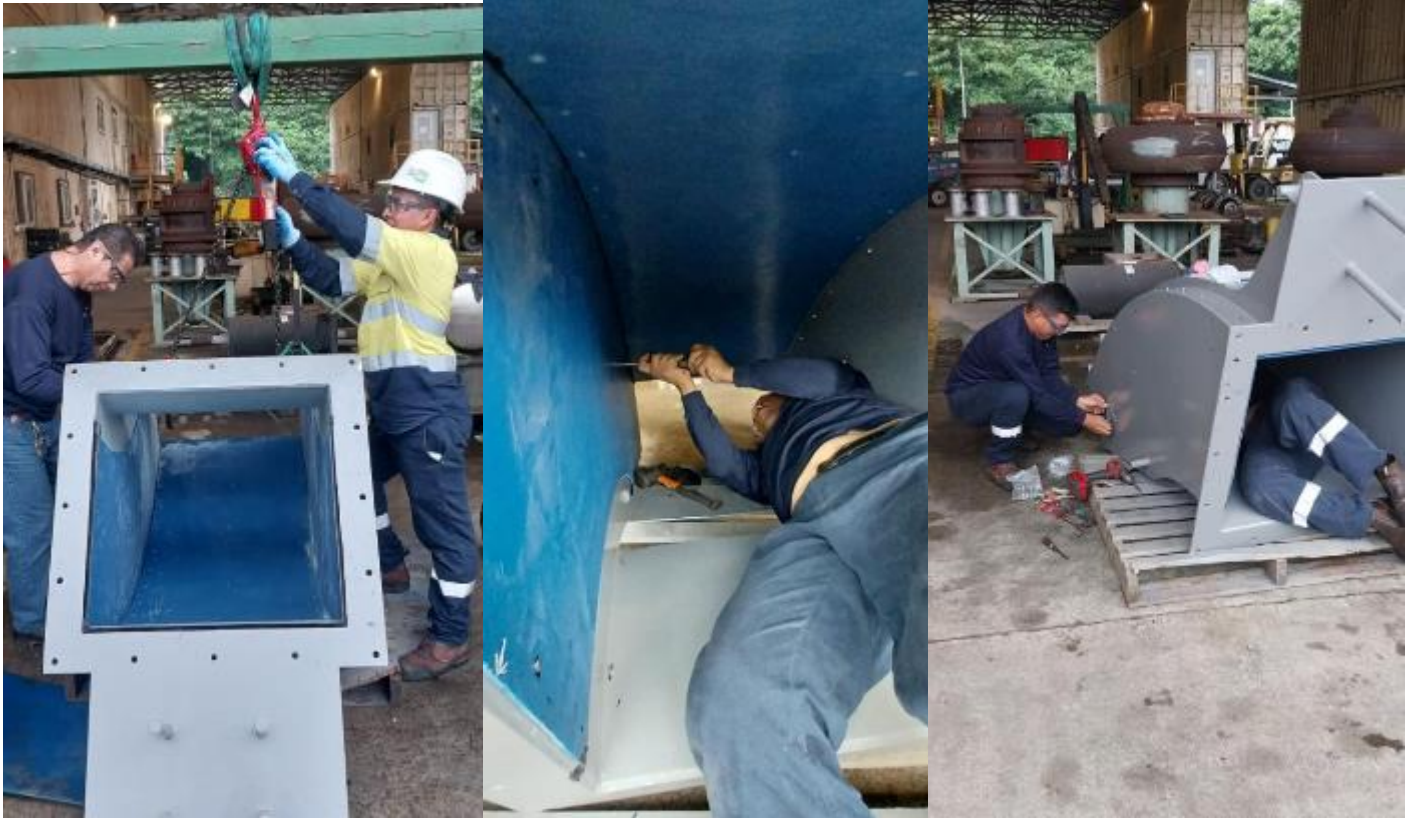
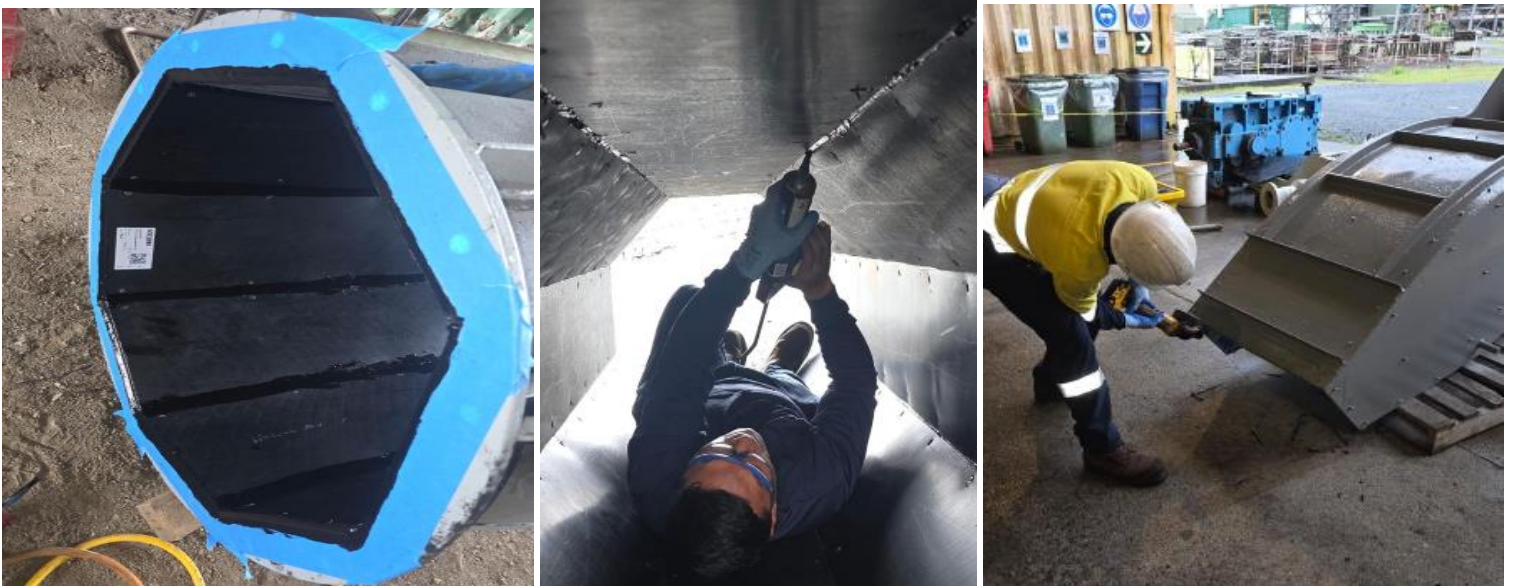
Remplazo de Recubrimiento interno de Chute telescópico – (Cuchara) Shiploader

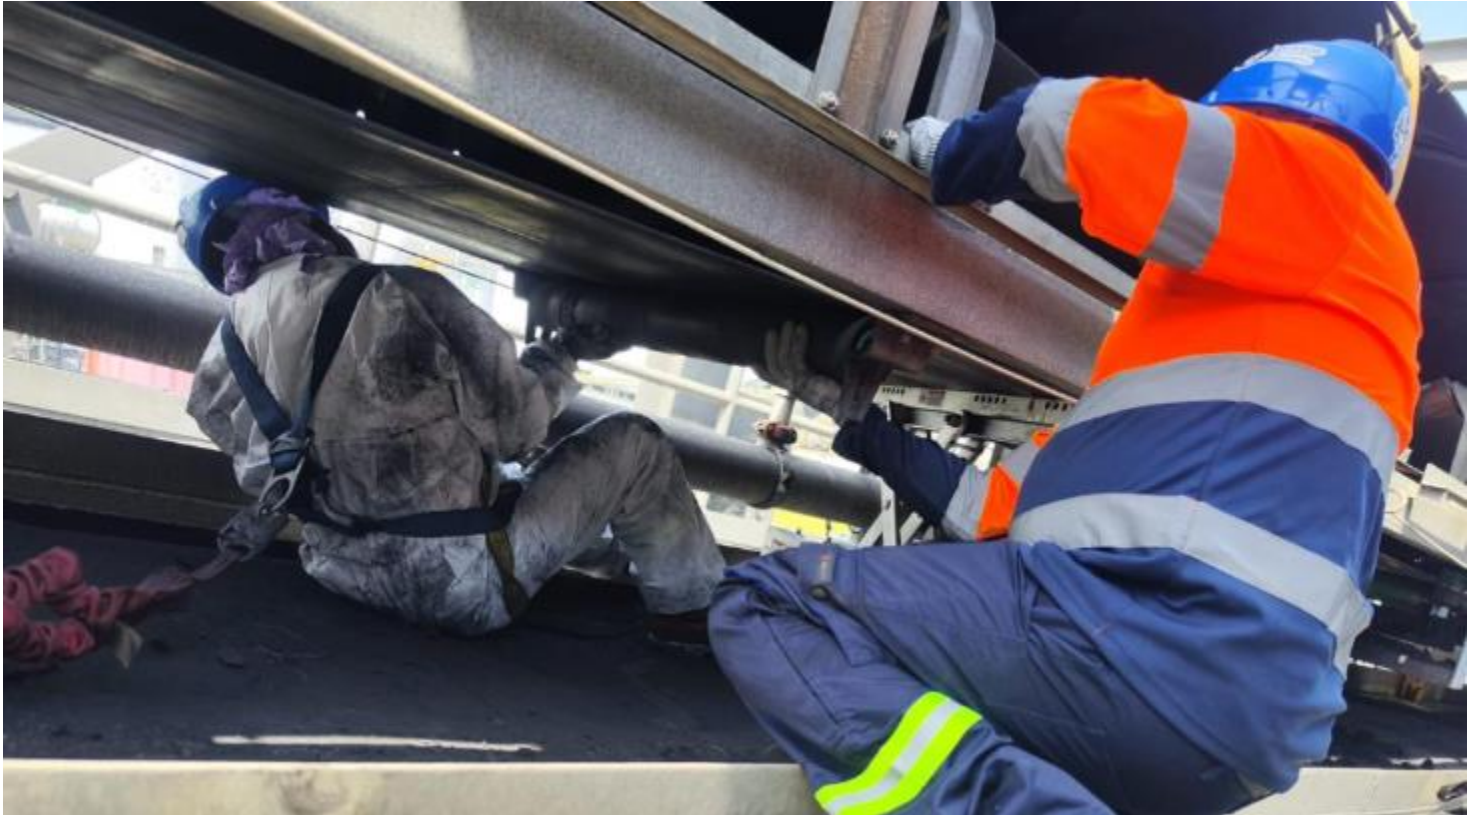
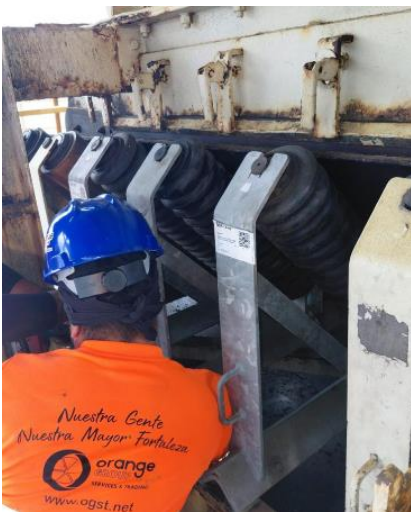
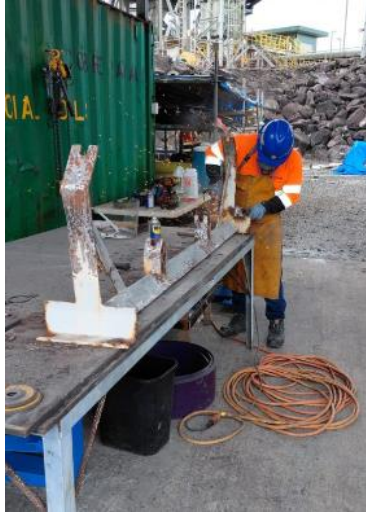
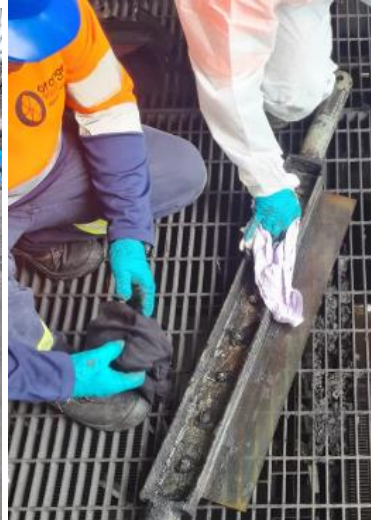
Mantenimiento Continuo a Bandas Transportadoras

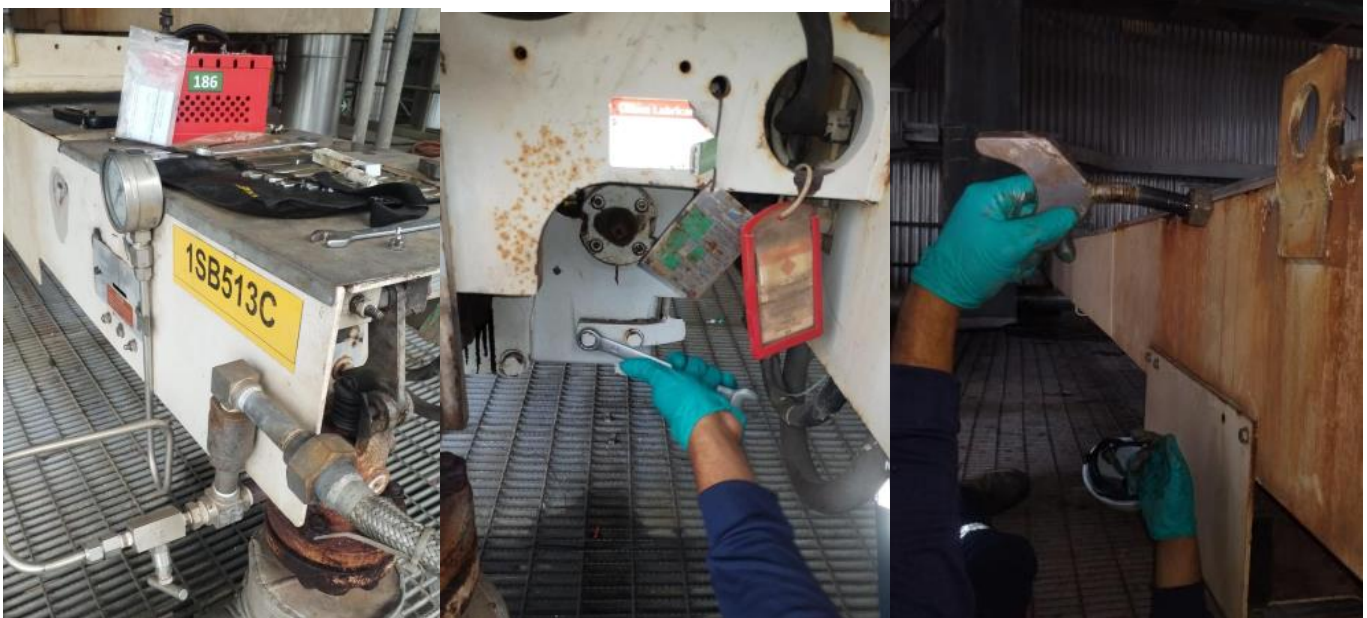
Mantenimientos en los sopladores de Hollin – Planta de

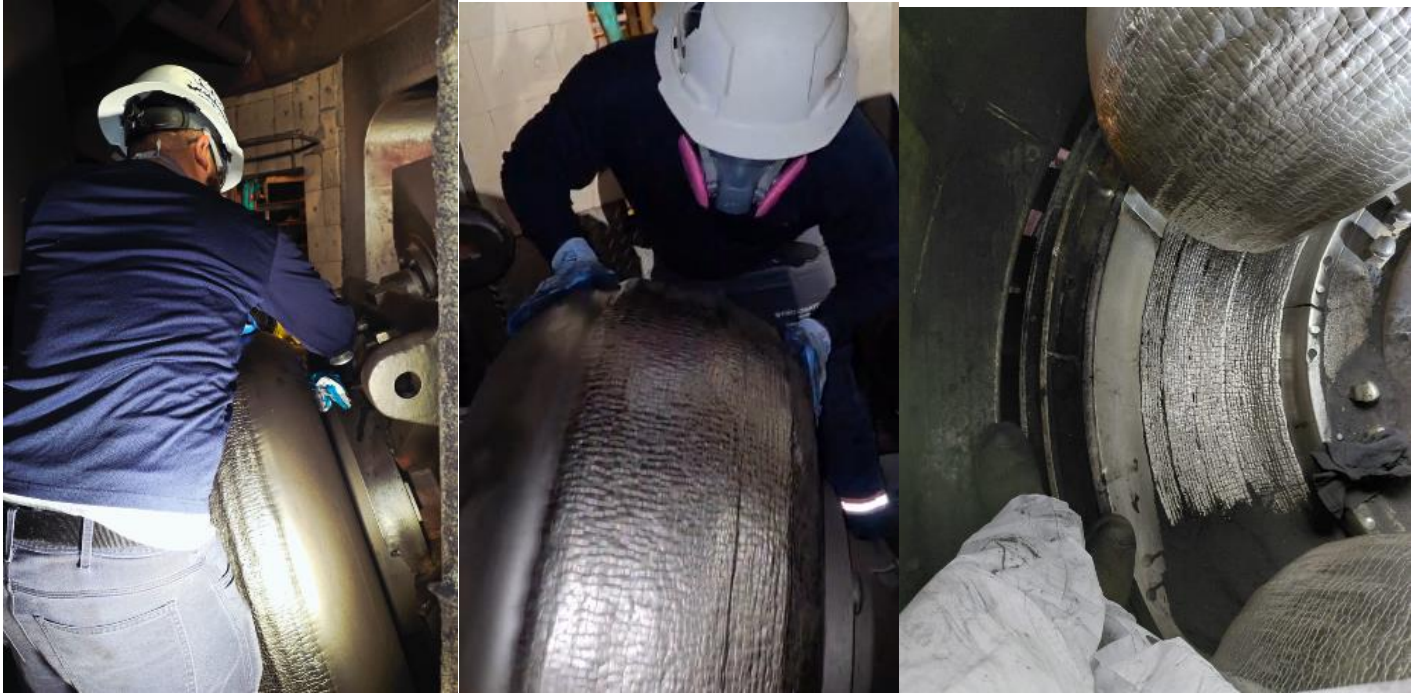
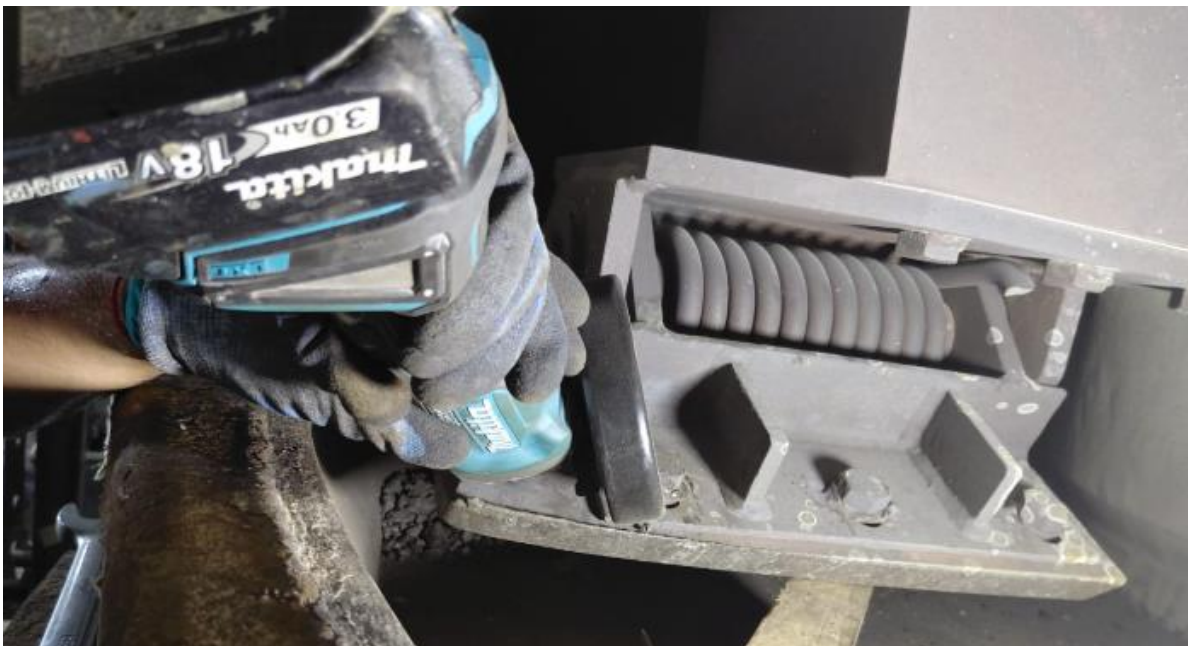
Mantenimiento General Pulverizador 2C

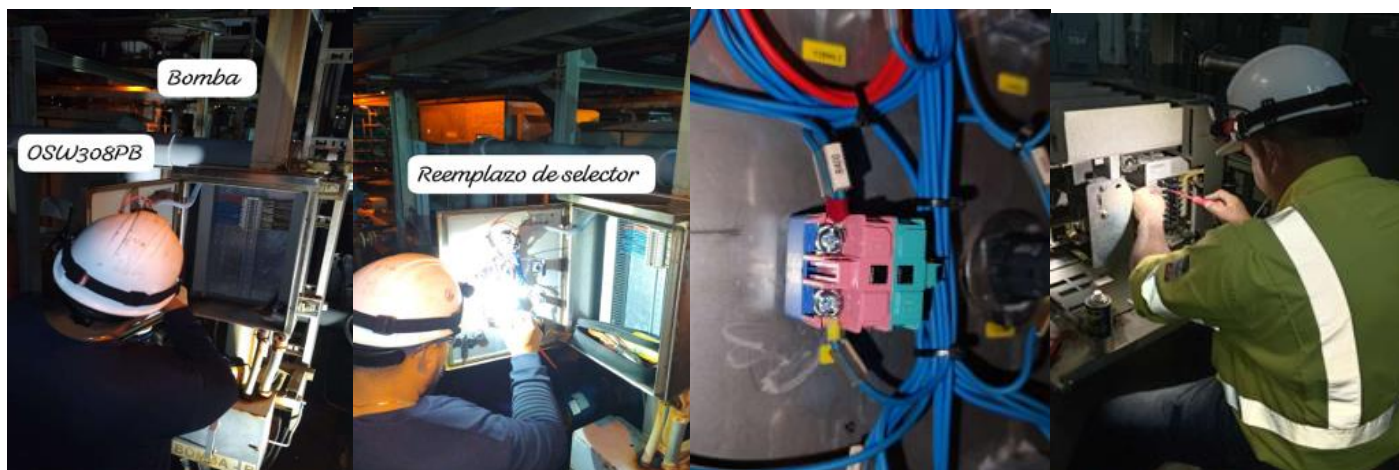
PM en Bomba de lavado de mallas rotativas

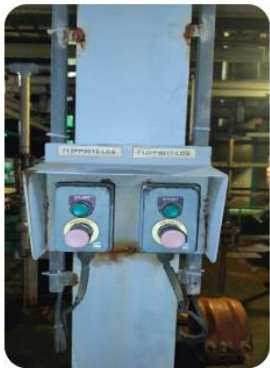
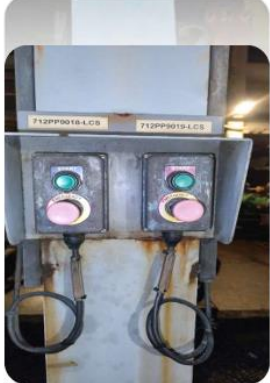
MANTENIMIENTO Y COMISIONADO MOTORES 712PP9016 / 712PP9042
