**COBRE PANAMÁ**

**PLAN DE PRESERVACIÓN Y GESTIÓN
SEGURA**

**INFORME MENSUAL DE
IMPLEMENTACIÓN DE LAS ACTIVIDADES
AUTORIZADAS**

MAYO 2026

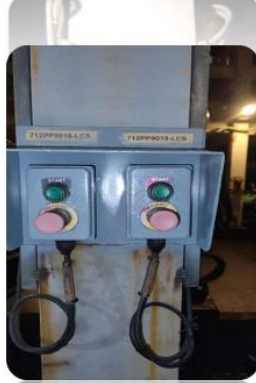
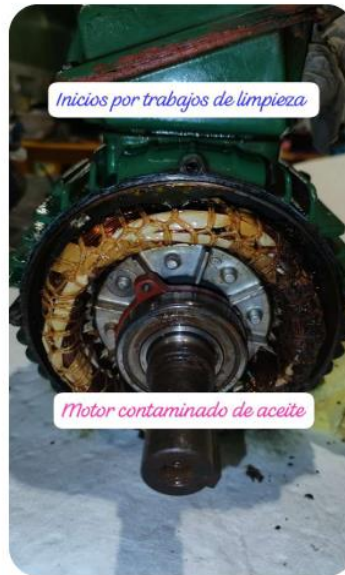
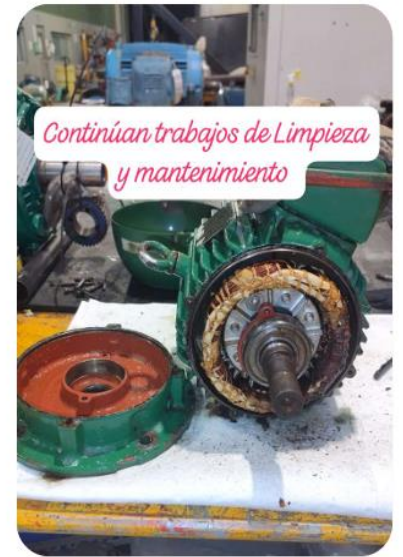
Mantenimientos motores de los alimentadores de la planta filtración

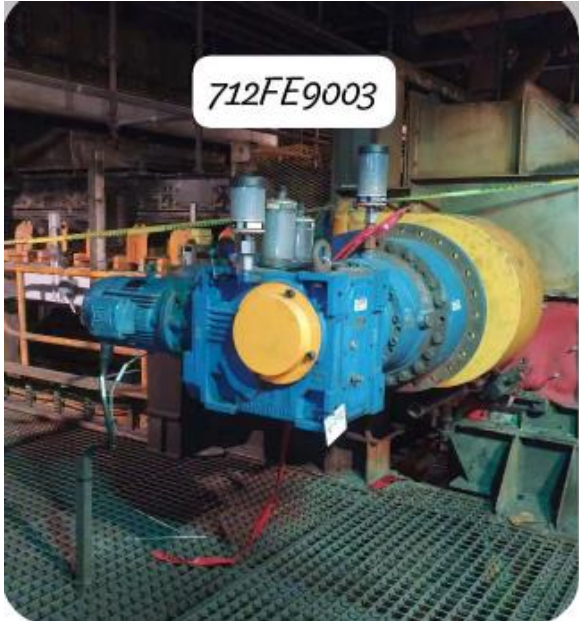
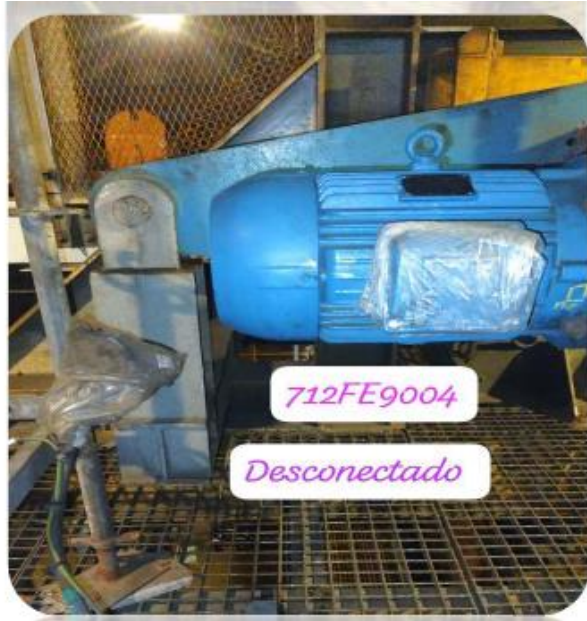
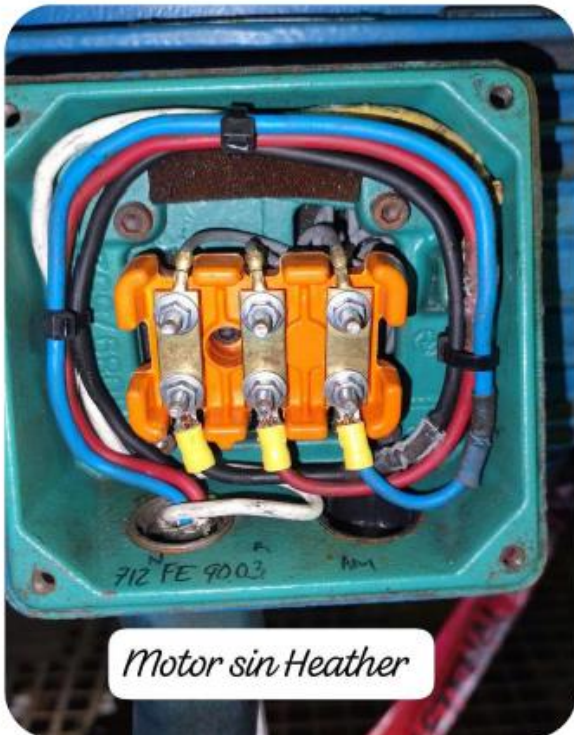
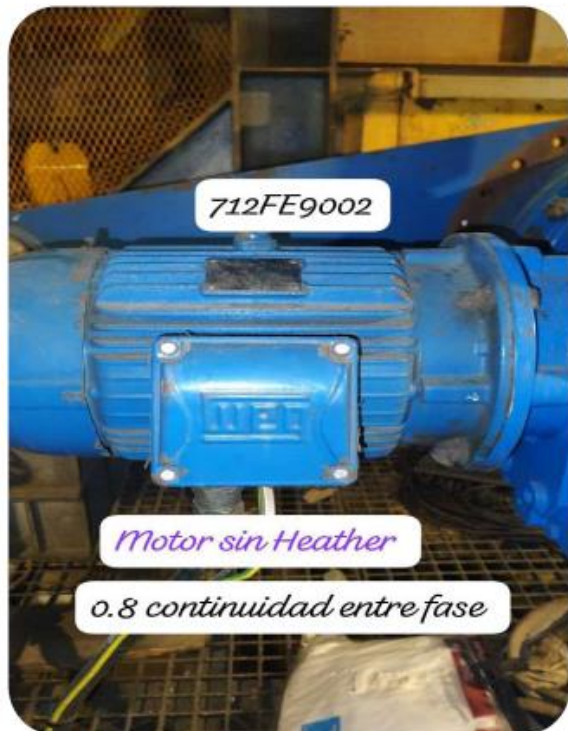
Mantenimiento y Pruebas de aislamiento a Motores

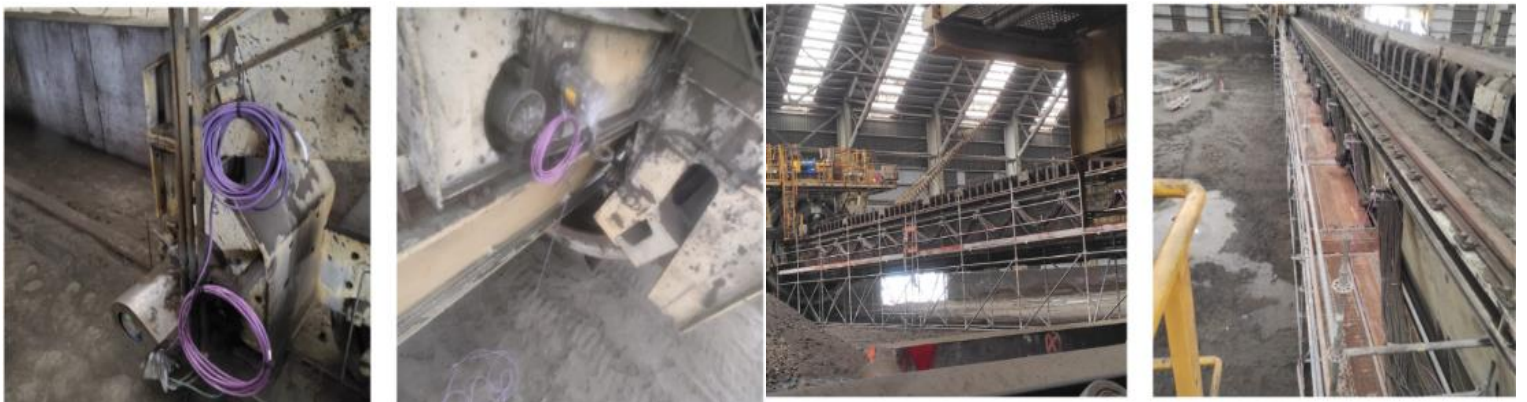
Reemplazo de cable profibus en el reclamador de Cobre

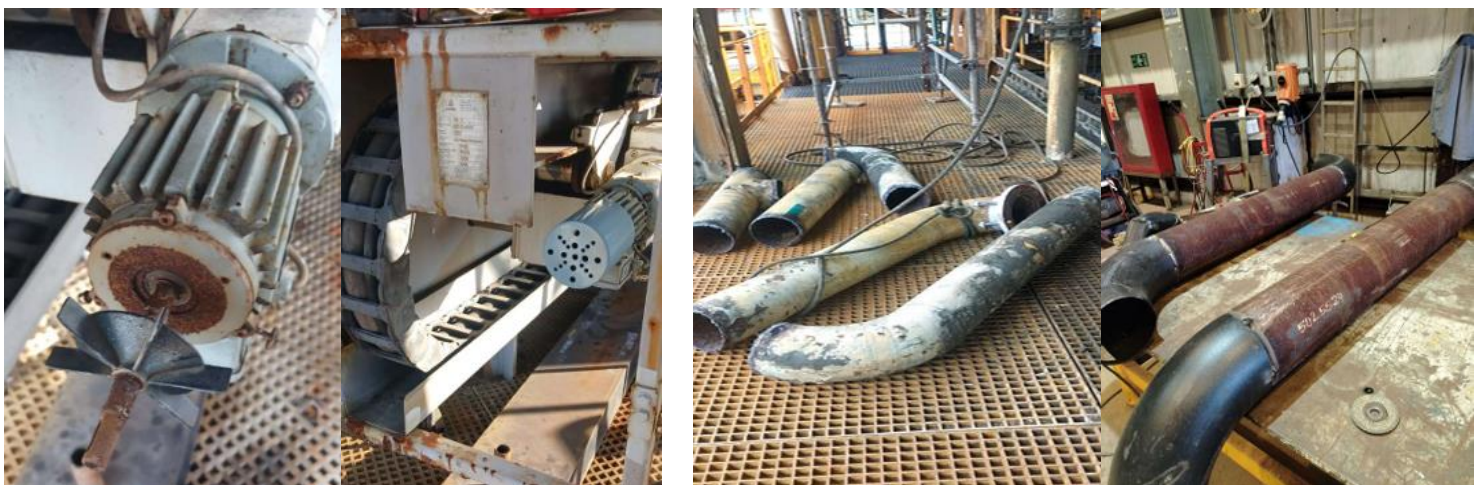
FABRICACION DE GUARDA PARA MOTOR 1FG754E y DRENAJE EN FILTRO 1

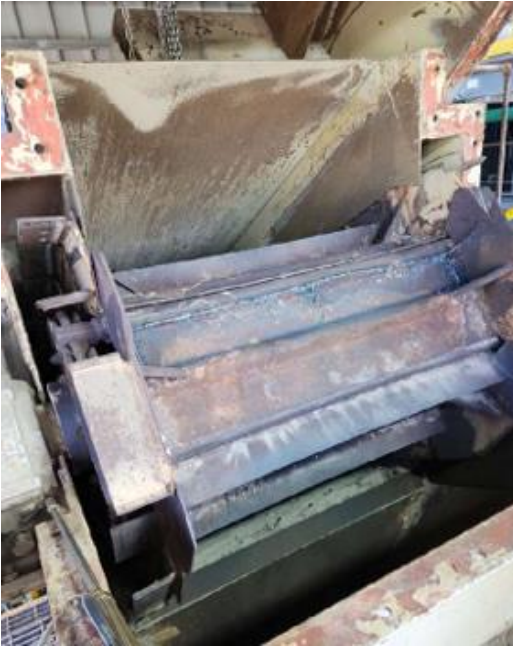
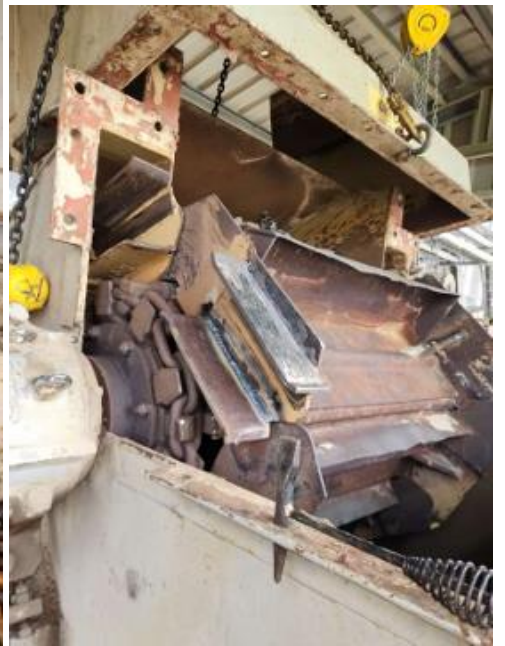
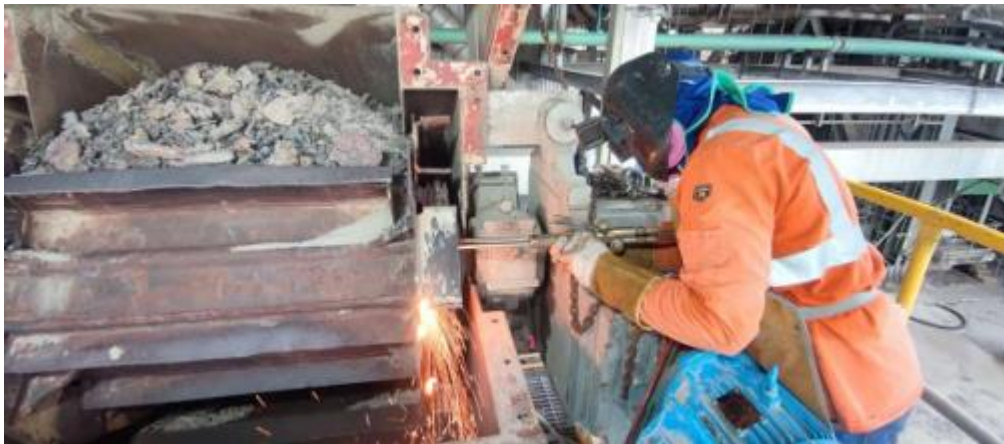
Reparación de guías y recolector del drycon

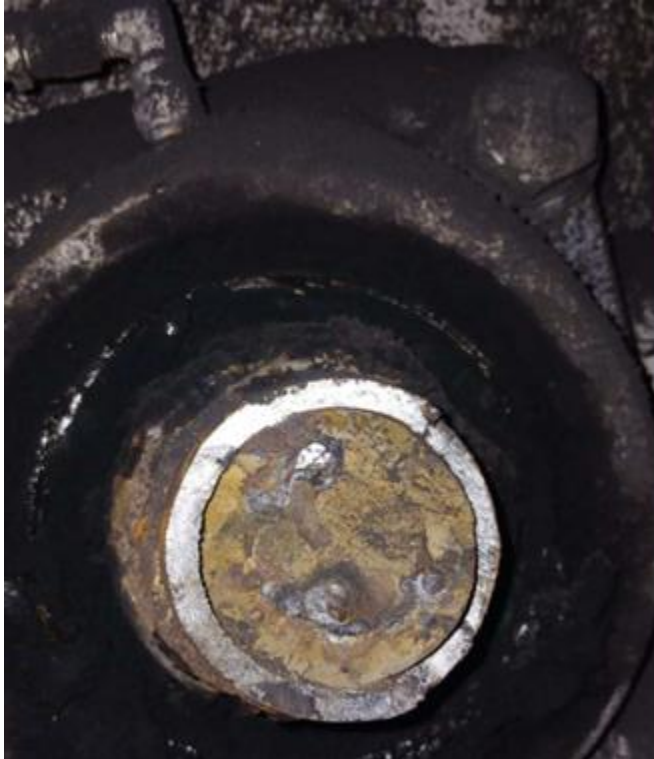
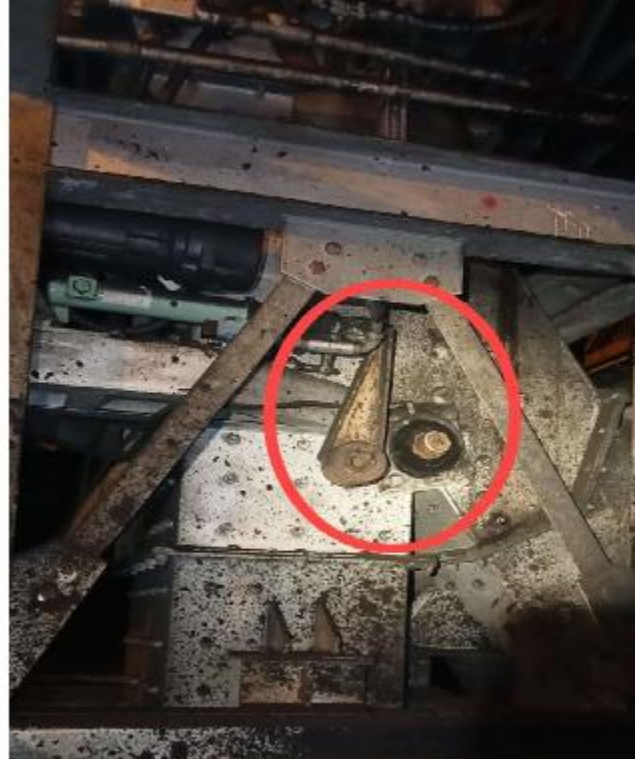
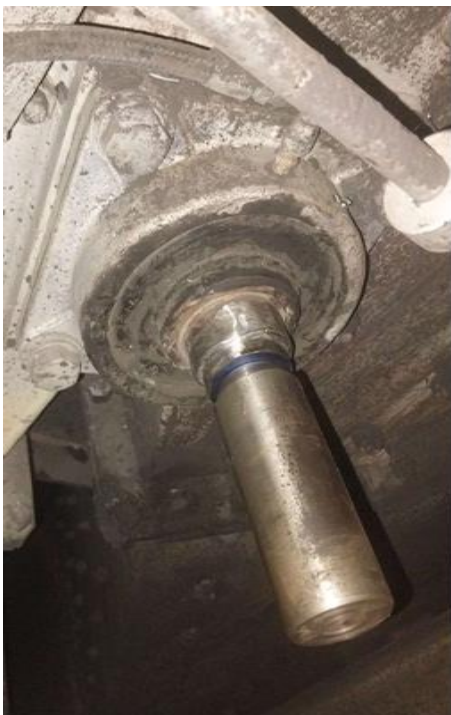
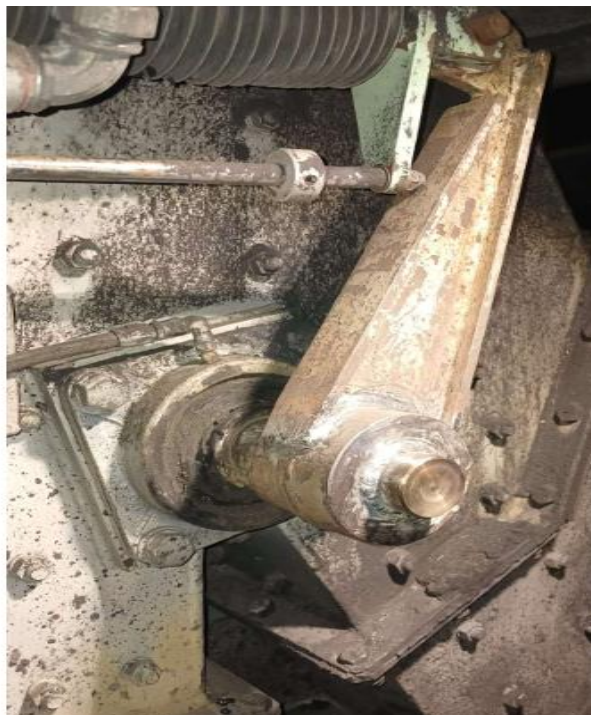
Reparación de brazo de triper de carbon U1

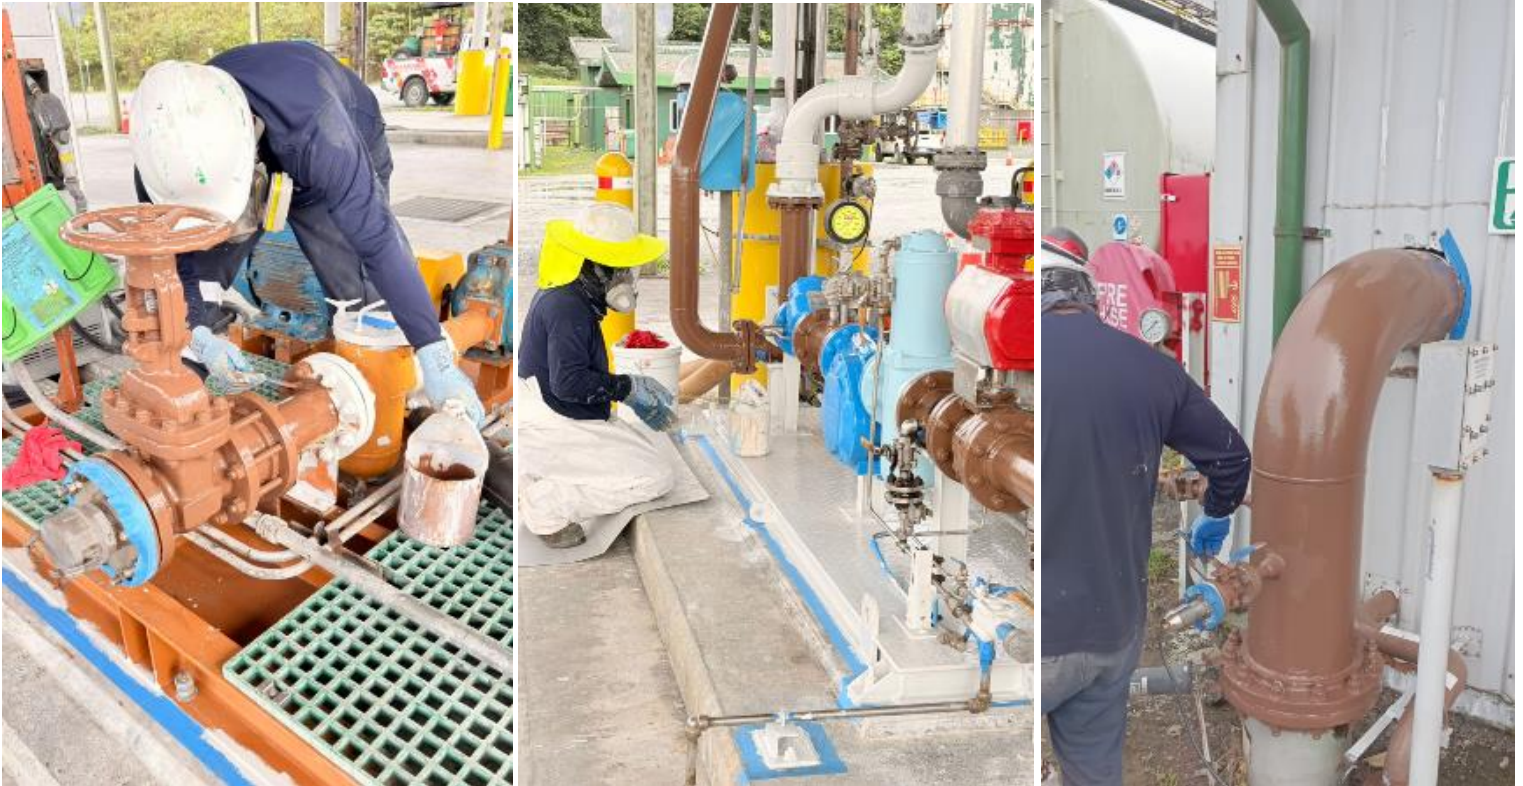
Sandblasting y Pintura

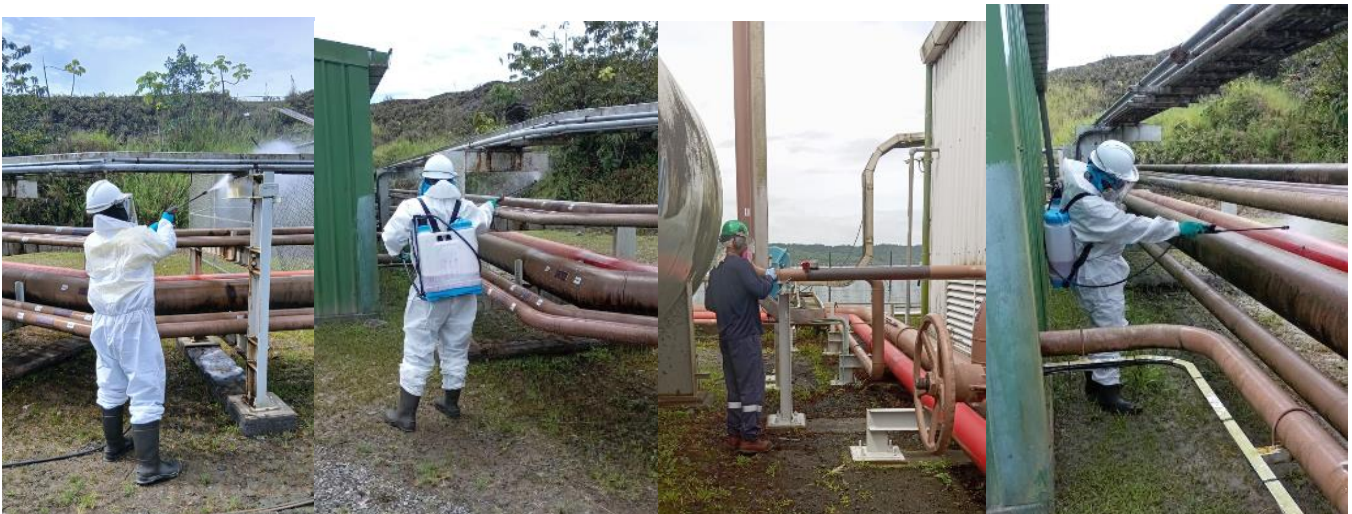
Restauración de Pintura en Granja de Combustible

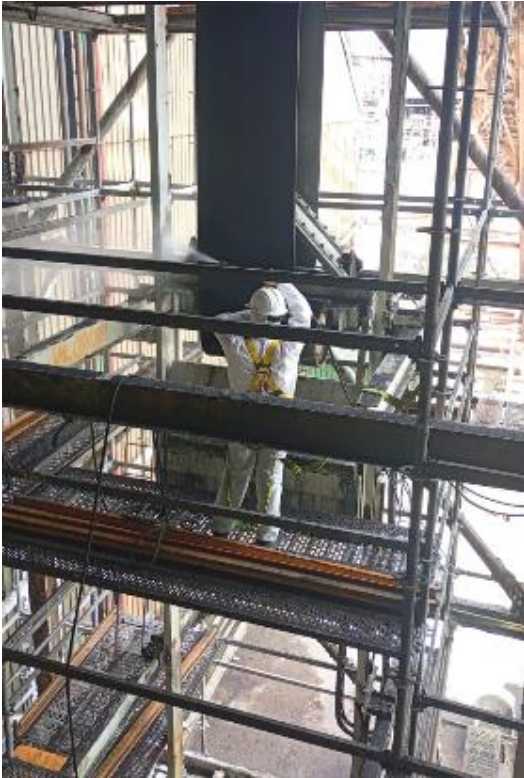
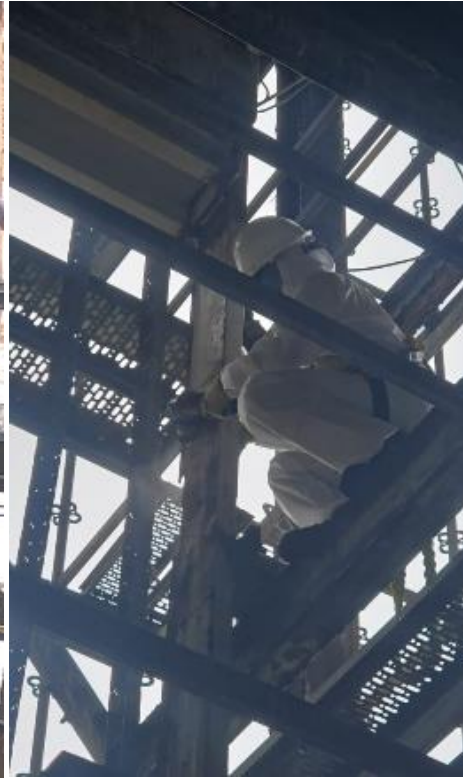
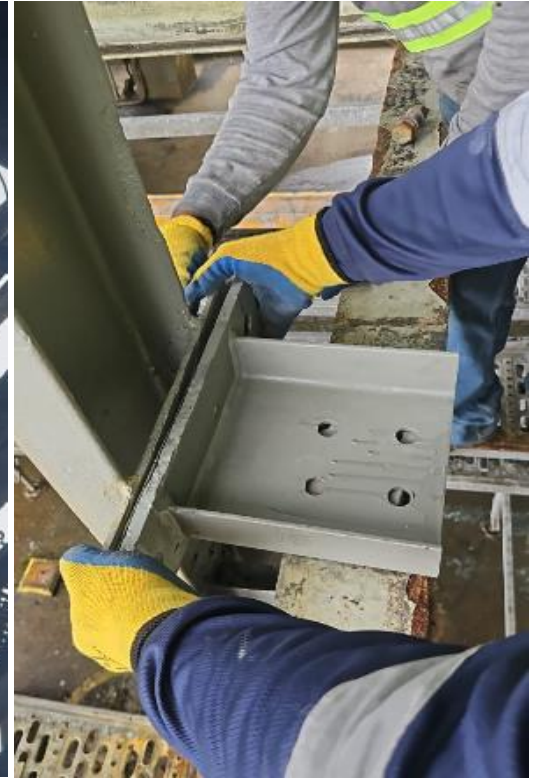
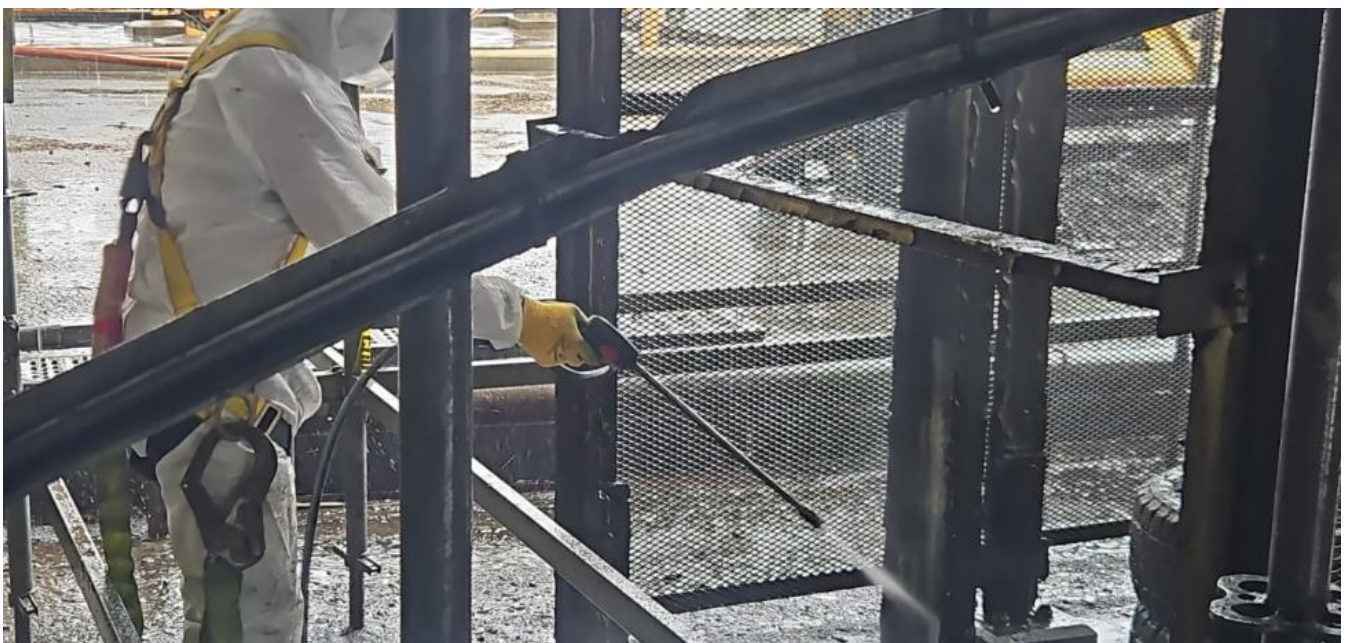
Mantenimiento en las Estructuras de los Contrapesos

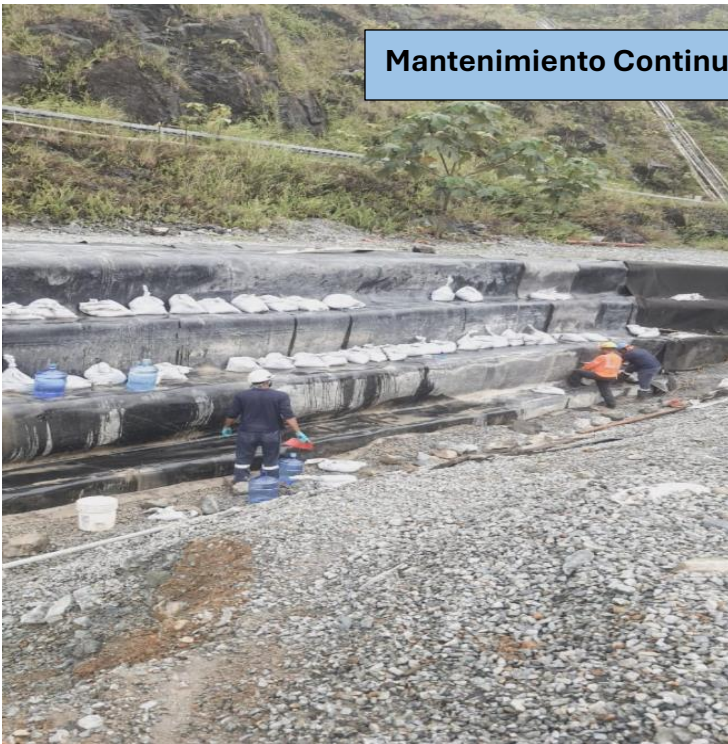
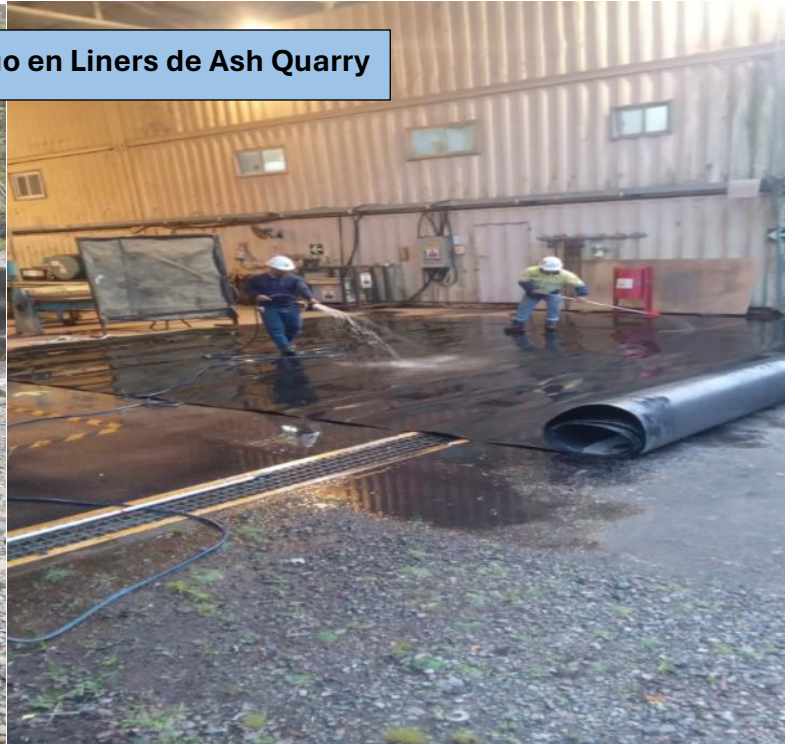
Mantenimiento Continuo en Liners de Ash Quarry

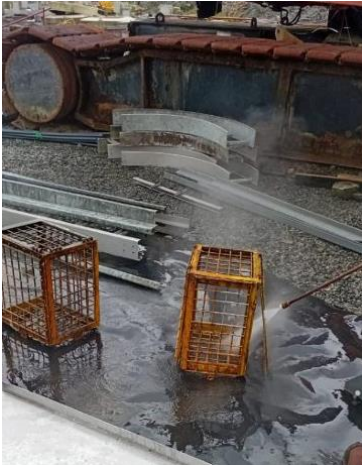
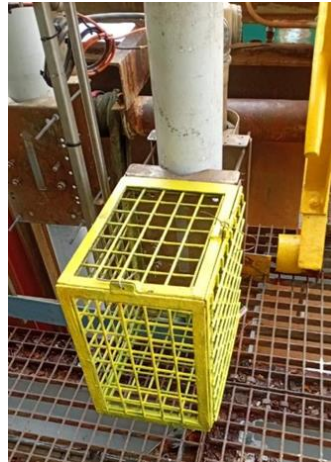
1.1 Limpieza, pintura e instalación de soportes para fuentes radioactivas

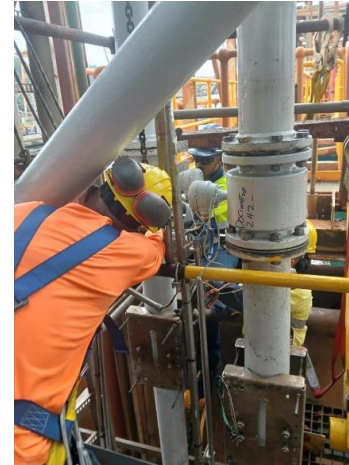
1.2 Instalación de flujómetros

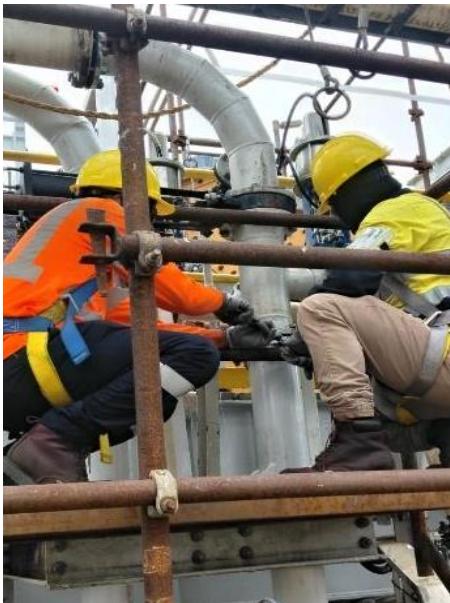
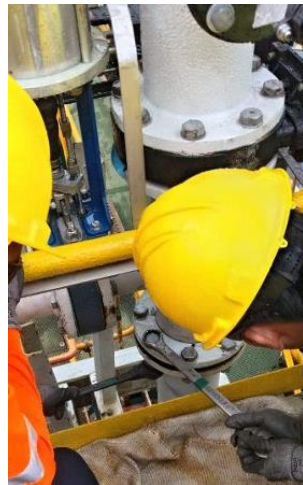
342 - Concentrado Final**1.1 Instalación de tuberías y válvulas nuevas**

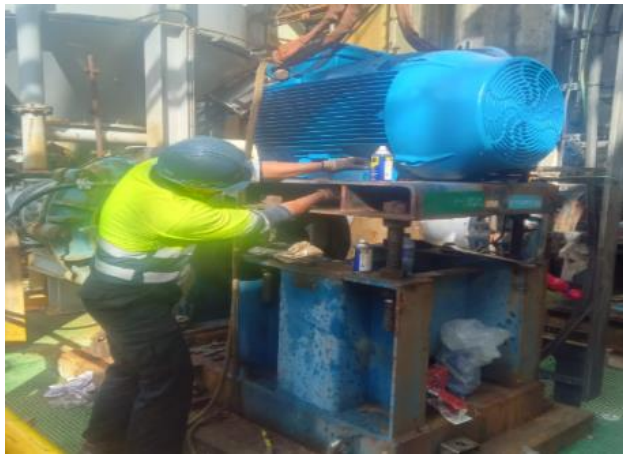
2.1 Reemplazo de Motor nuevo en bomba 333PP9001 durante el commissioning del área

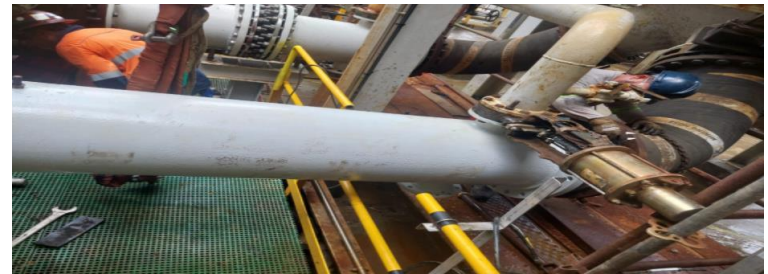
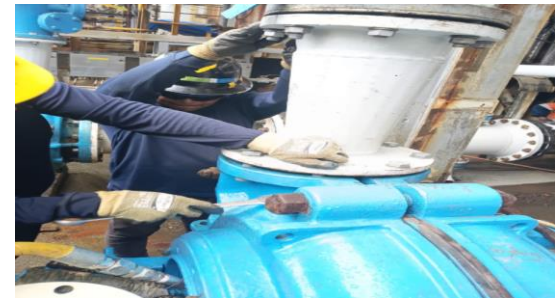
2.2 Instalación de tuberías de carga y descarga vulcanizadas

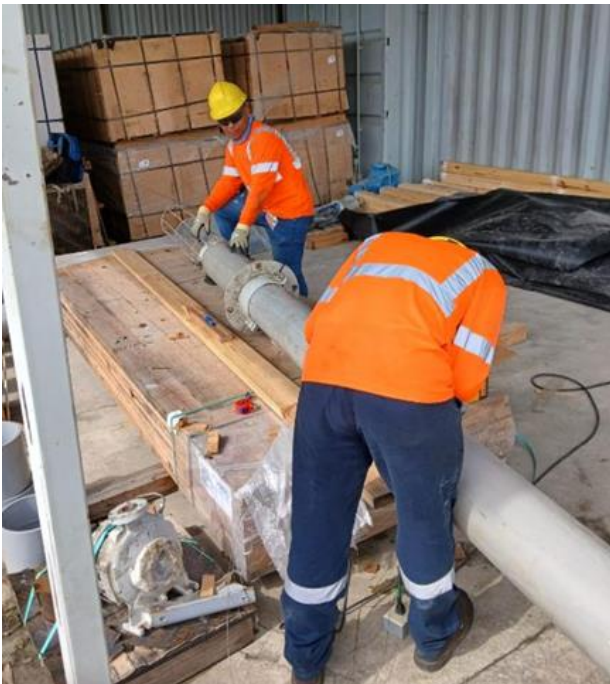
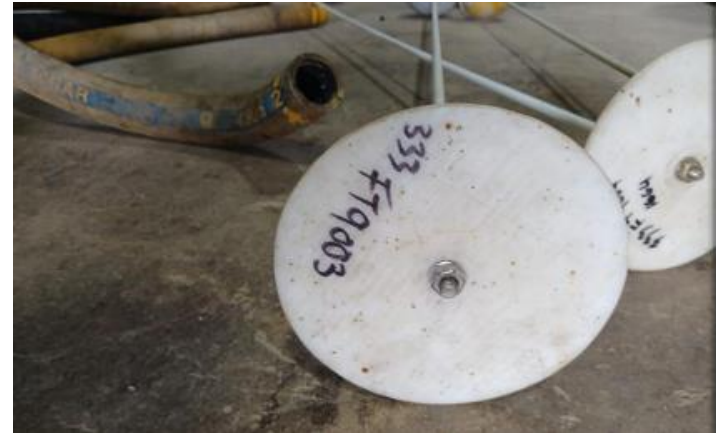
333 – Flotación 1st Cleaner**2.3 Modificación de bollas de las celdas FT9000**

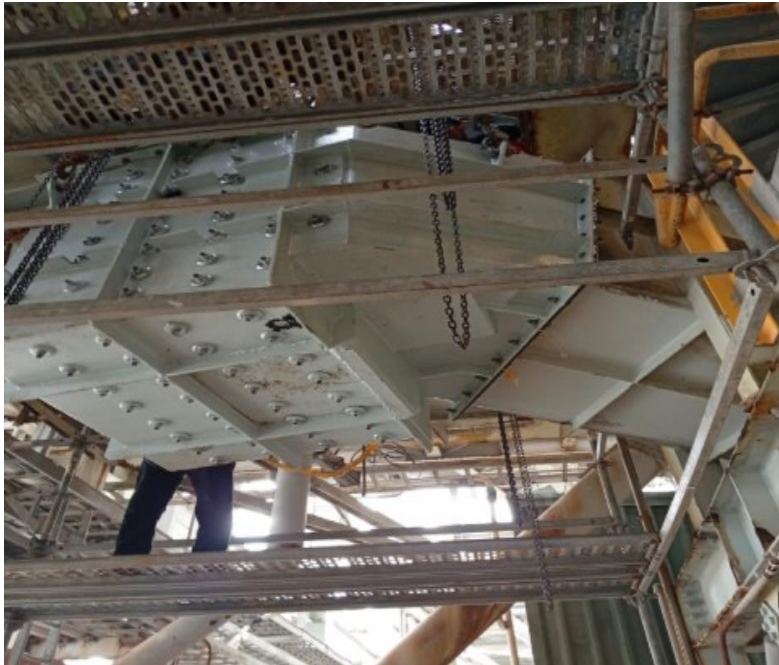
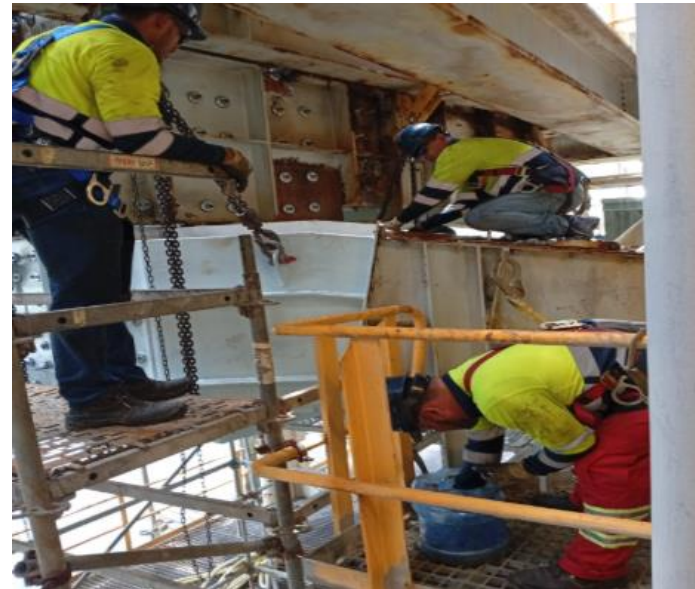
3.1 Instalación del BX2007 reestructurado

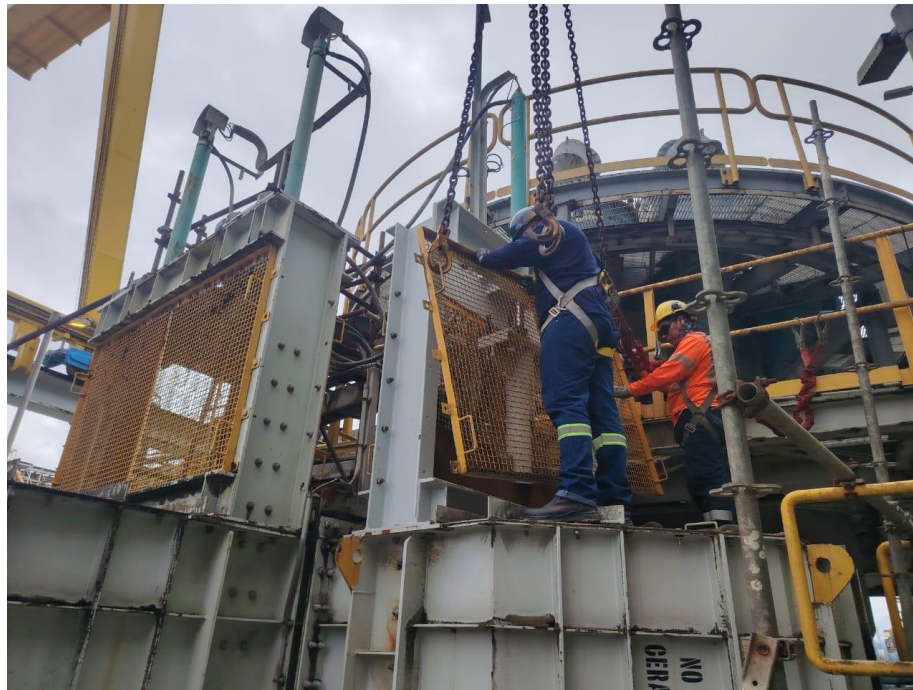
3.2 Instalación de guardas y tapas del BX2005

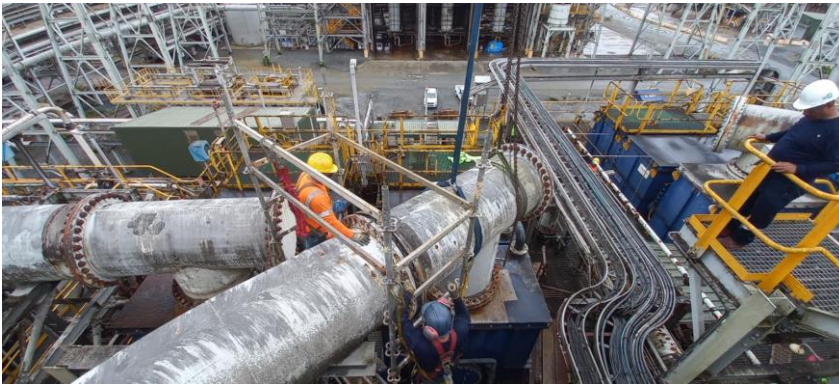
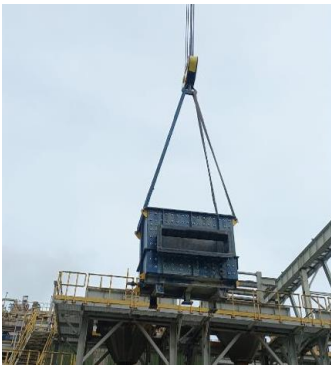
4.1 Instalación paneles e instalación BX2032

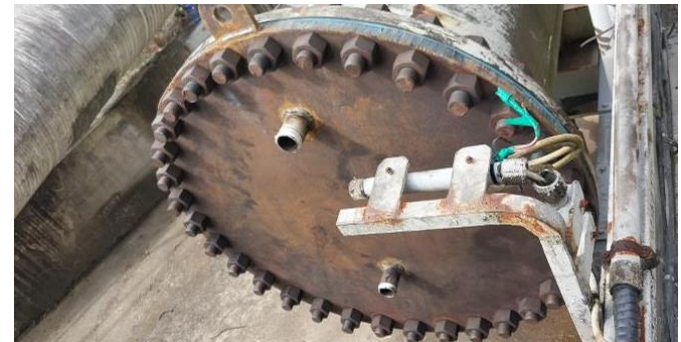
4.2 Retiro de Flujómetro e instalación de brida ciega en línea R2

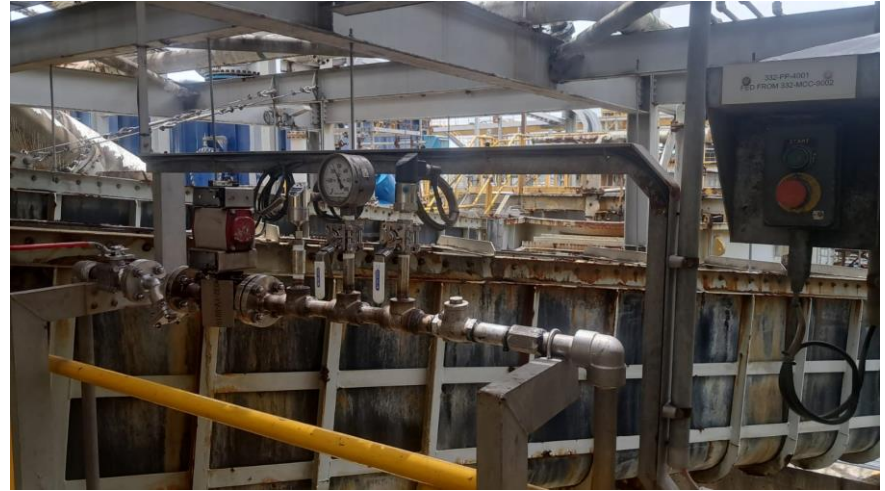
4.3 Instalación de mangueras neumáticas – Instrumentos – Cableado profibus PA

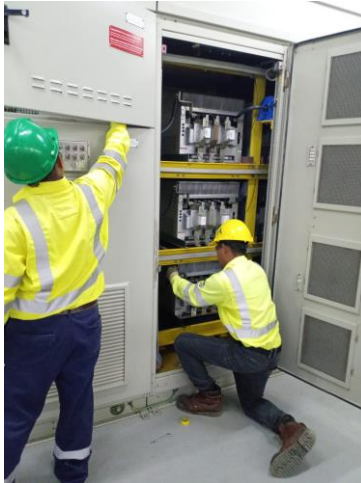
4.4 Mantenimiento en Switchboards

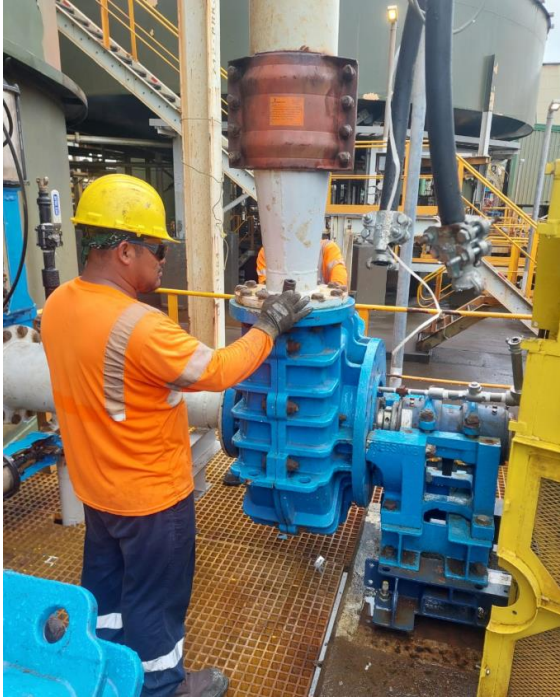
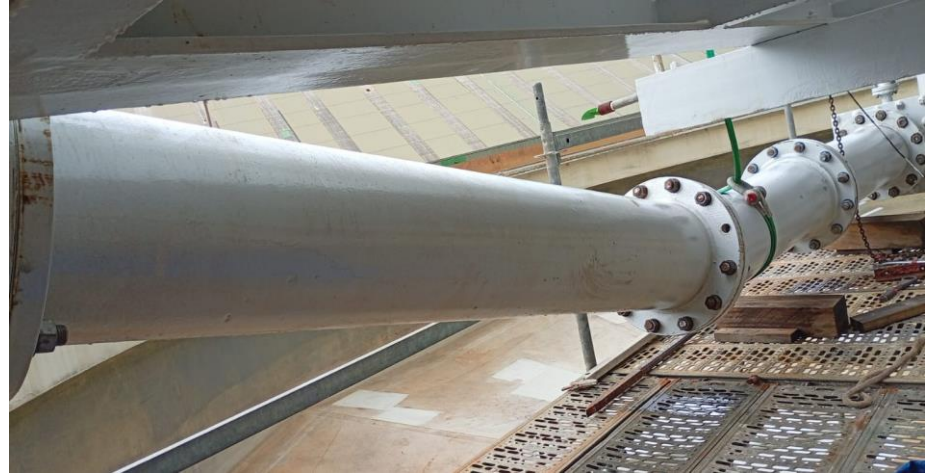
5.1 Culminación de trabajos mecánicos, tuberías y E&I: entrega de planta a equipo de Commissioning

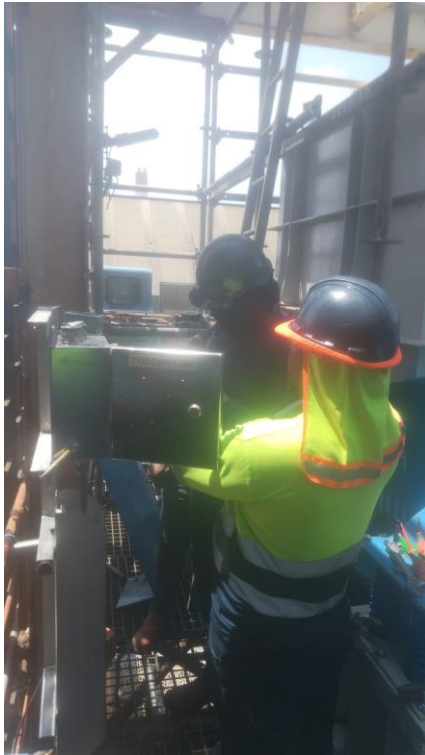
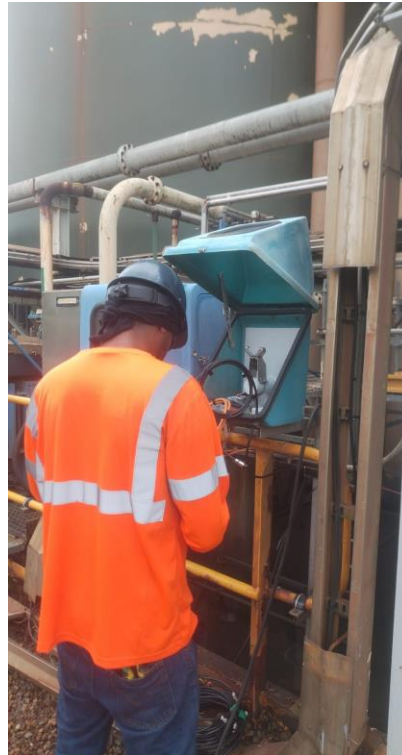
5.2 Instalación de instrumentos y cableados E&I

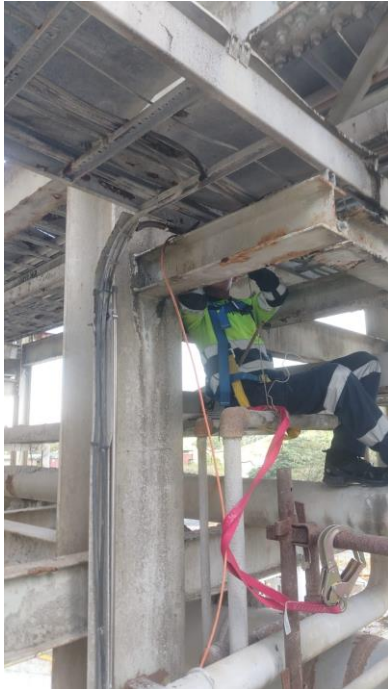
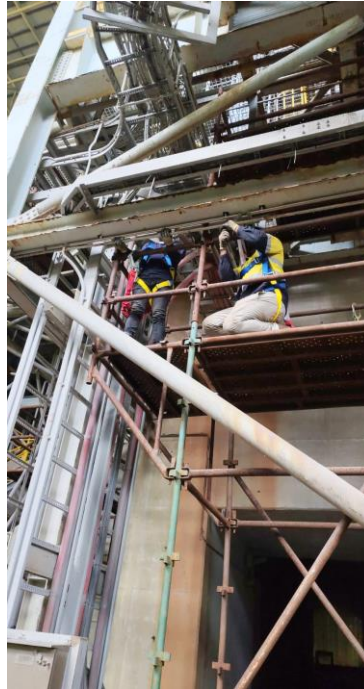
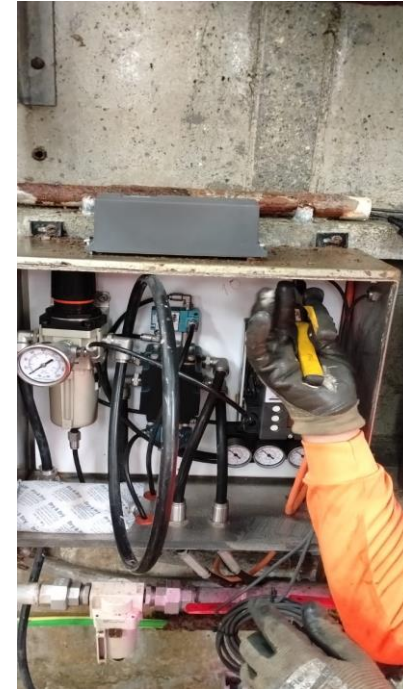
6.1 Instalación de mangueras neumáticas, tuberías, instrumentos y cableado profibus PA

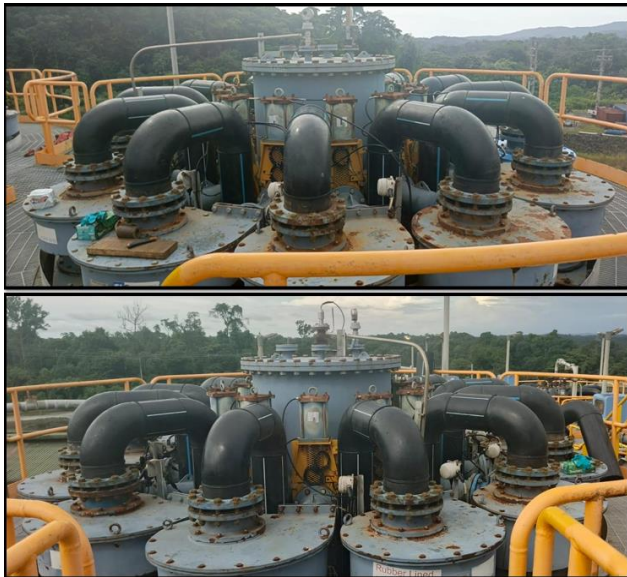
6.2 Reemplazo de tornillería, guardas y codos Overflow en ciclones de ruta crítica

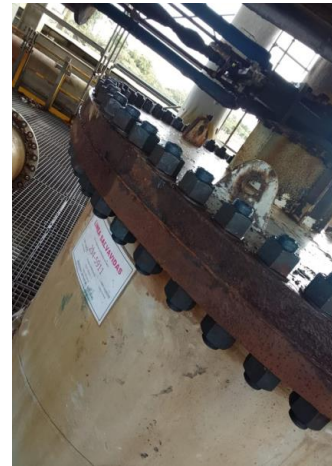
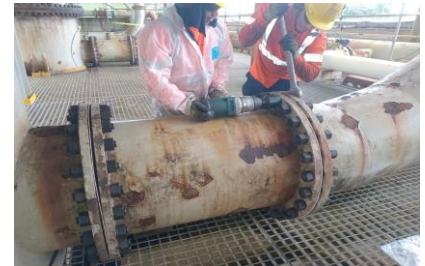
6.3 Reemplazo de tornillería de base de ciclones y distribuidor R1/R2

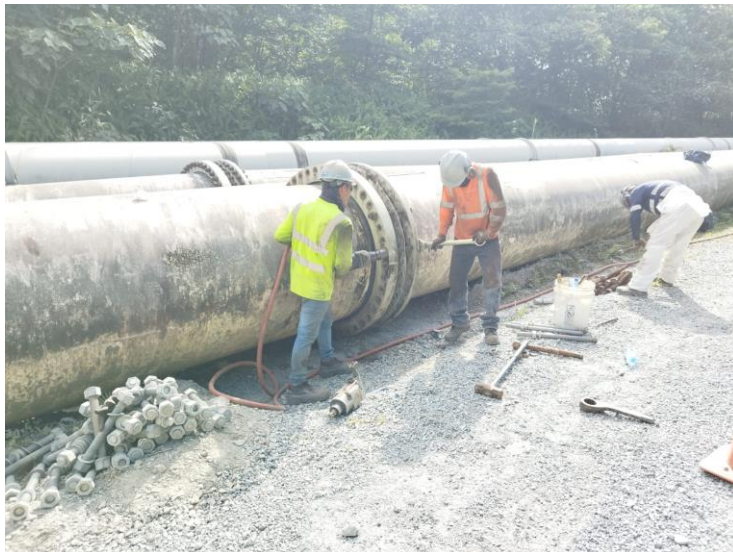
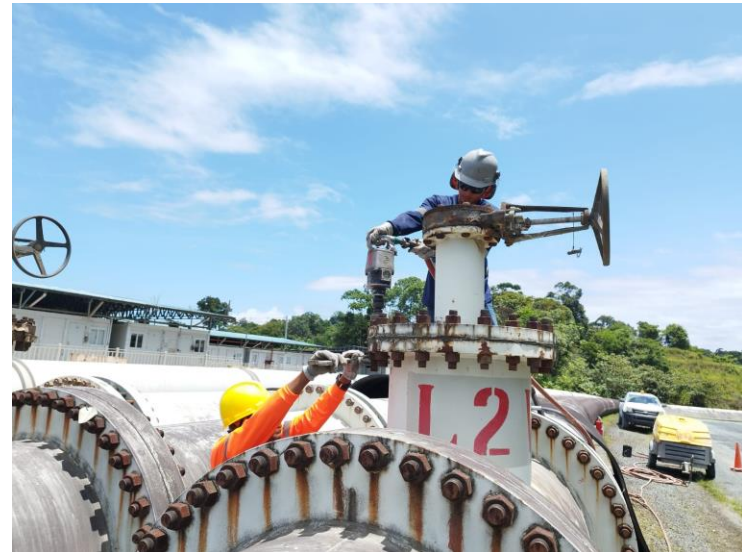
363 – Sistema de Tuberías de Relave

7.1 Habilitación línea 9014 – R2

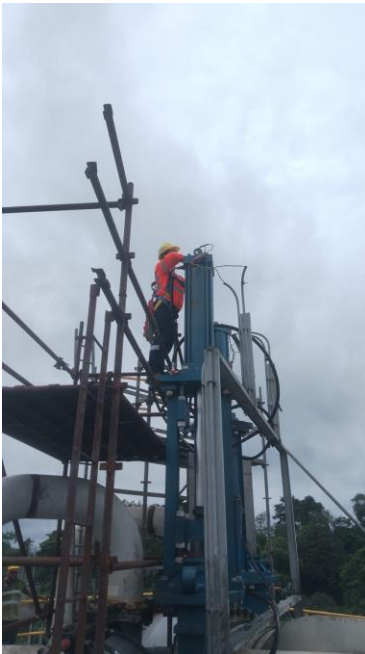
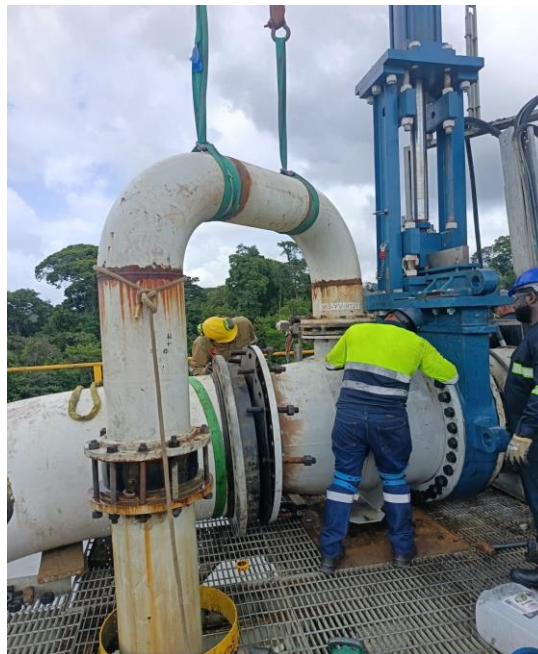
363 – Estación de Válvulas

8.1 Instalación válvulas en líneas R1/R2 – Modificación Solenoide – Cambio mangueras

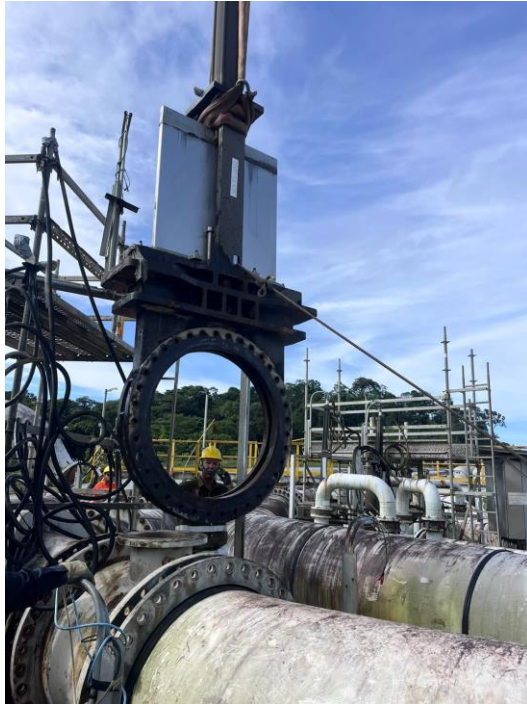
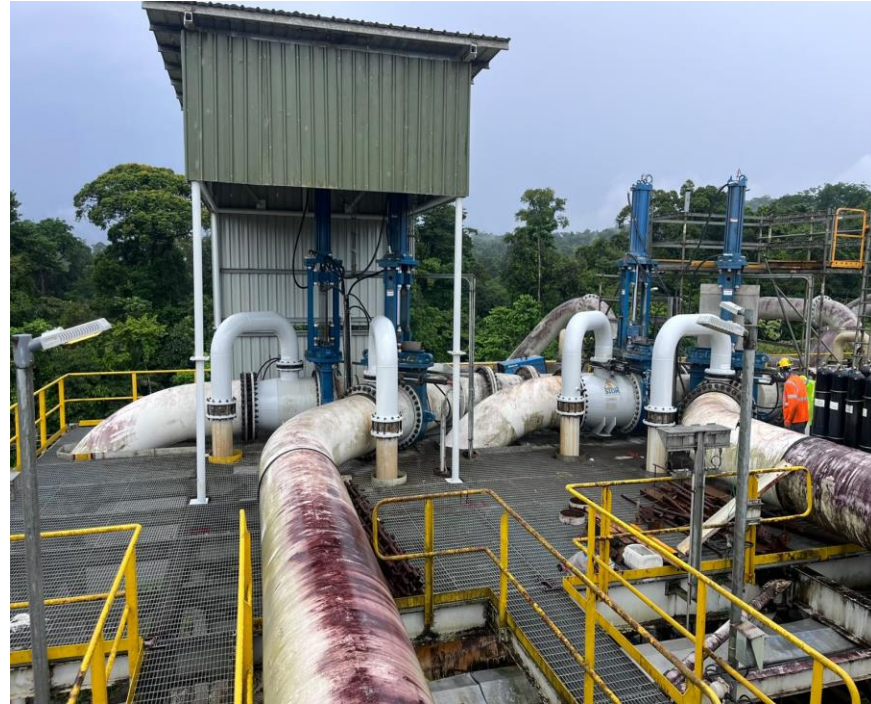
363 – Estación de Válvulas

8.2 Instalación válvulas en líneas R1/R2 – Modificación Solenoide – Cambio mangueras

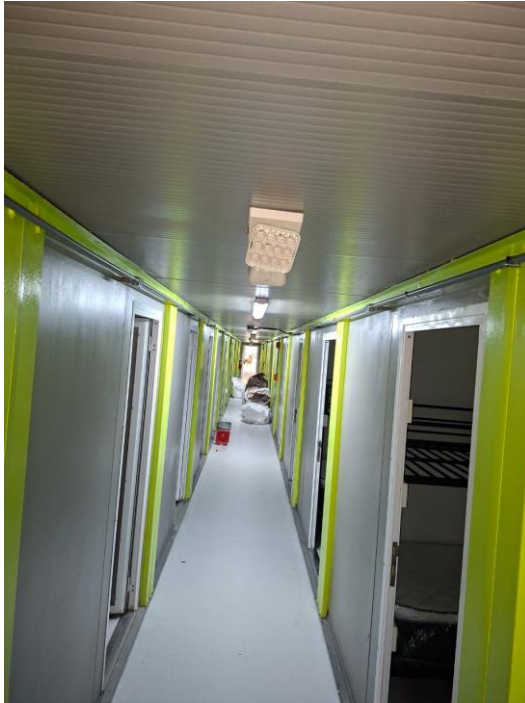
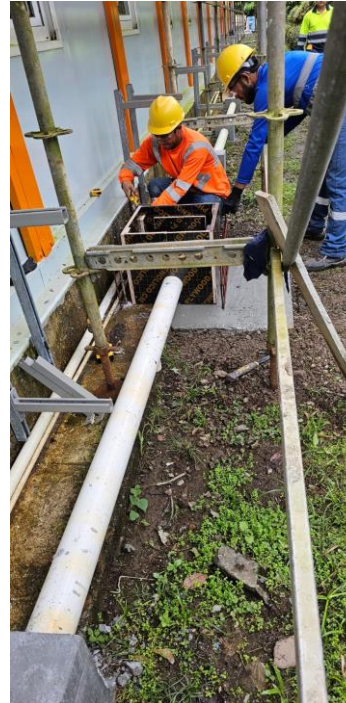
Campamento Cobre

9.1 Reacondicionamiento de los módulos en campamento Cobre
