PLAN DE PRESERVACIÓN Y GESTIÓN SEGURA  
INFORME MENSUAL DE IMPLEMENTACIÓN DE  
LAS ACTIVIDADES REALIZADAS

Junio 2026

**COBRE PANAMÁ**

# REPORTE MENSUAL PLANTA DE PROCESOS

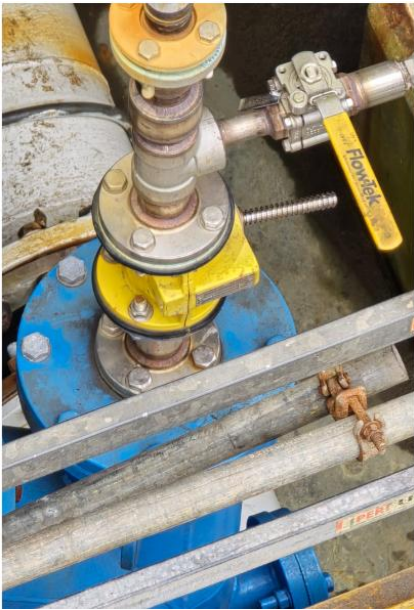
- Reemplazo de válvula pinch en muestreador 333-SA-9001

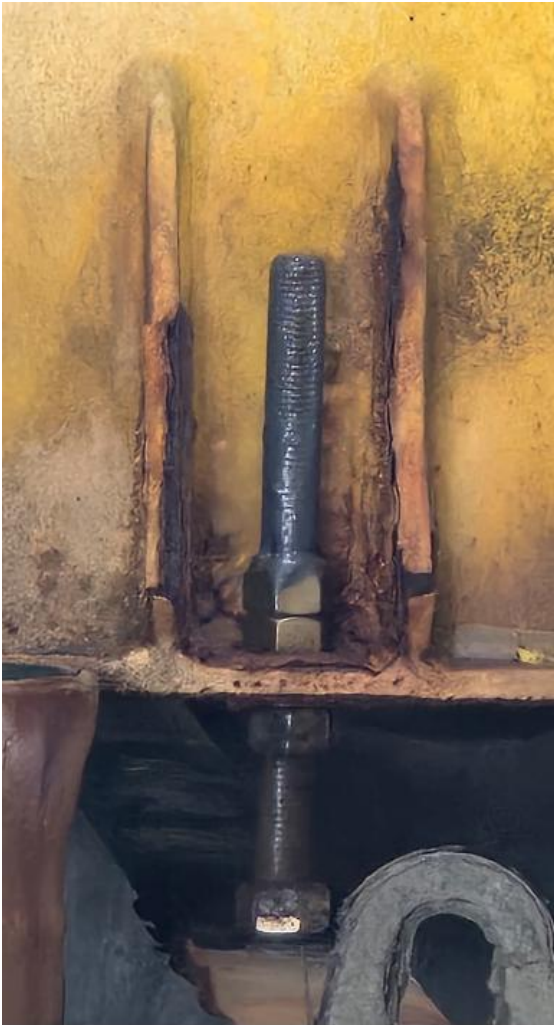
- 
- Preservación y ajuste de tornillería en cono espumador 332-FT-1003 & 2002

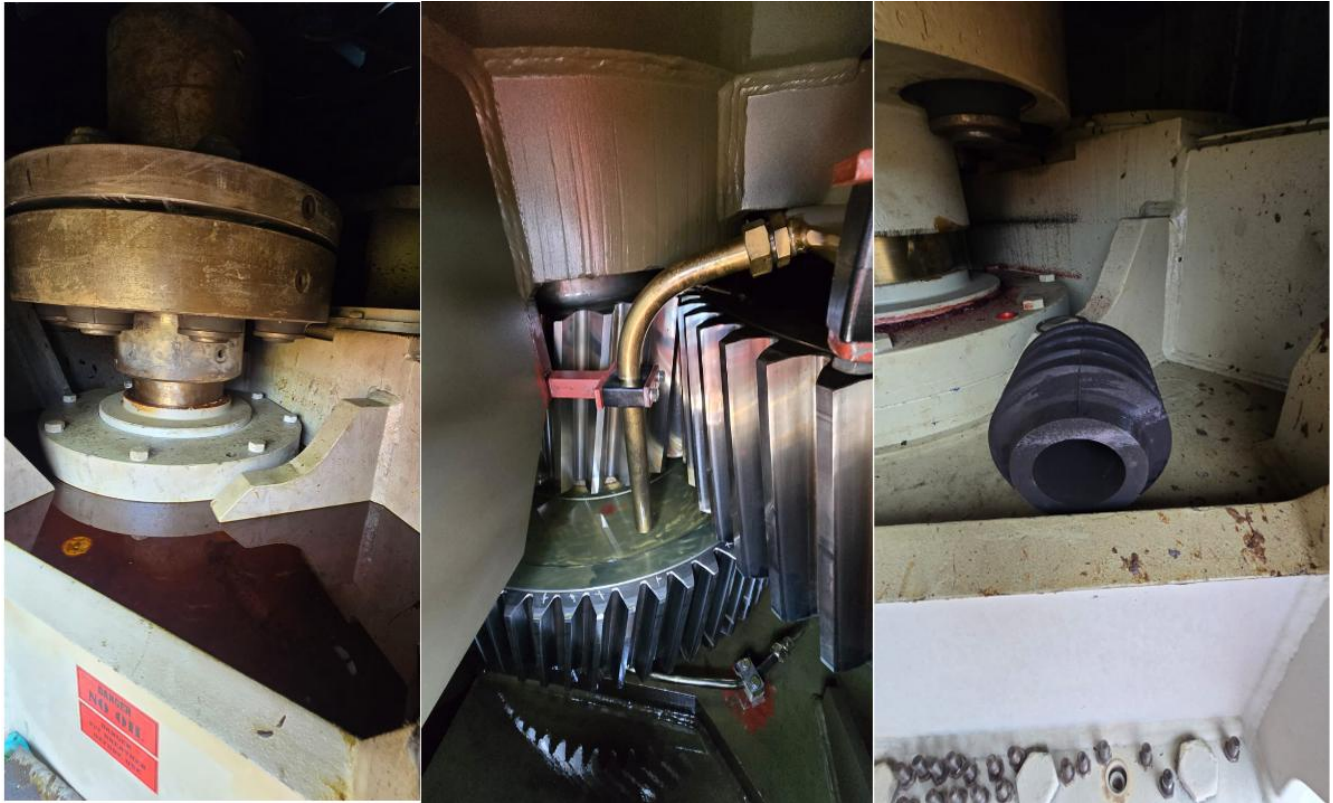
- Inspección interna gearbox HIG MILL 338-ML-1001/2001/3001

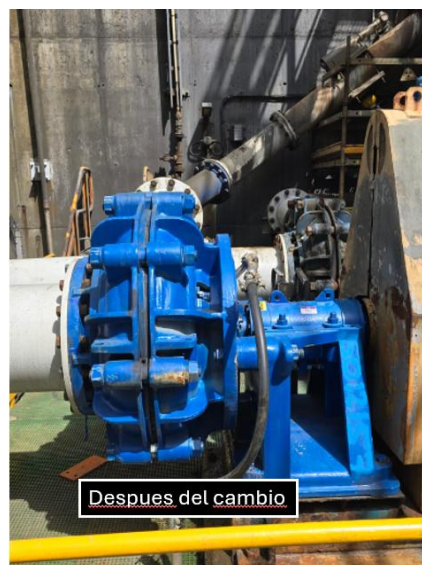
- Desacople para prueba en vacío del 341-TK9002

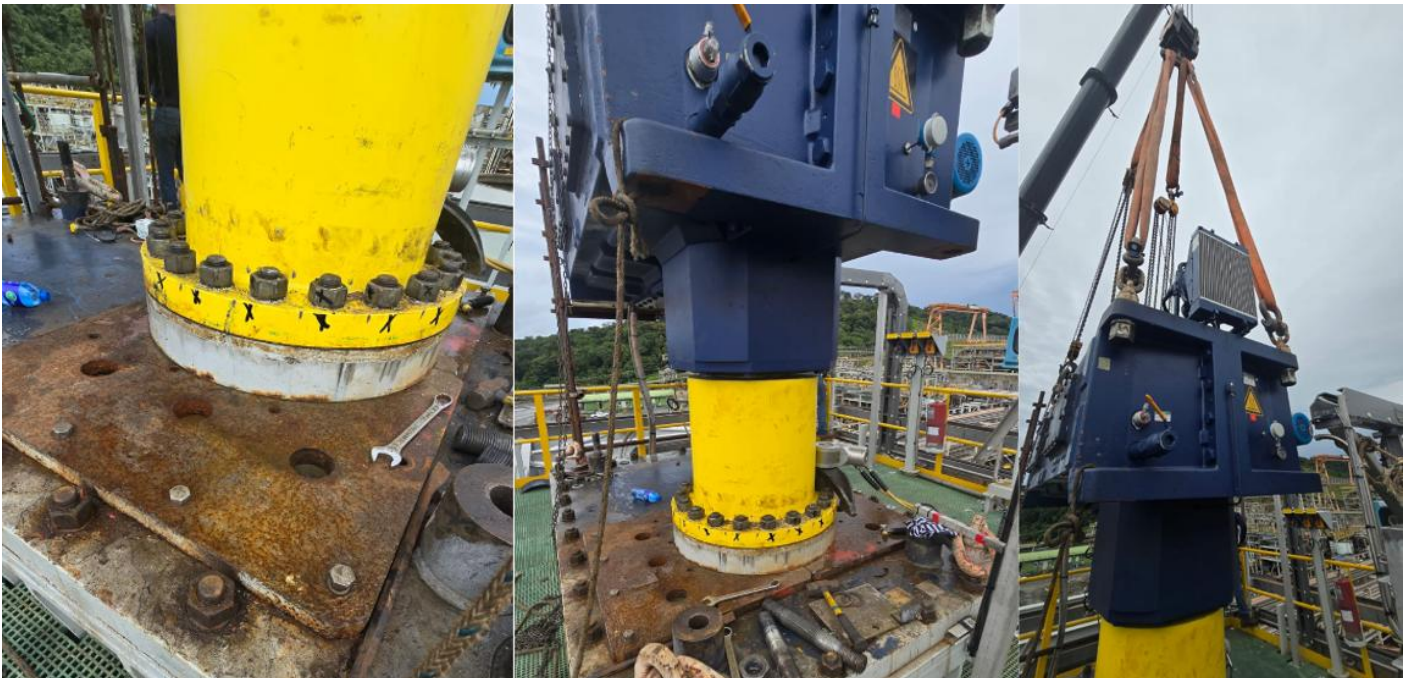
- Se realizó la inspección interna del gearbox, incluyendo la medición del backlash, la verificación del estado de los engranajes y la prueba de funcionamiento en vacío Motor/Reductor 333-FT-2007

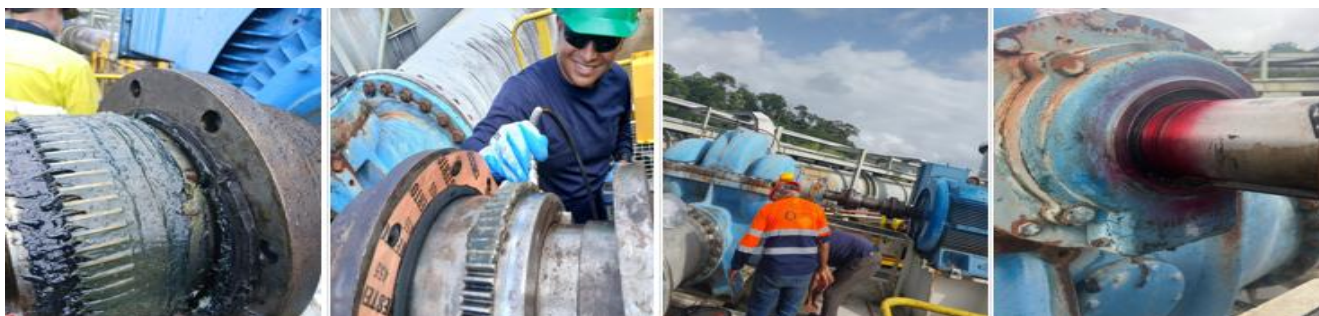
Equipo: 393-pp-9003

Tarea: inspección y mantenimiento de 26 semanas

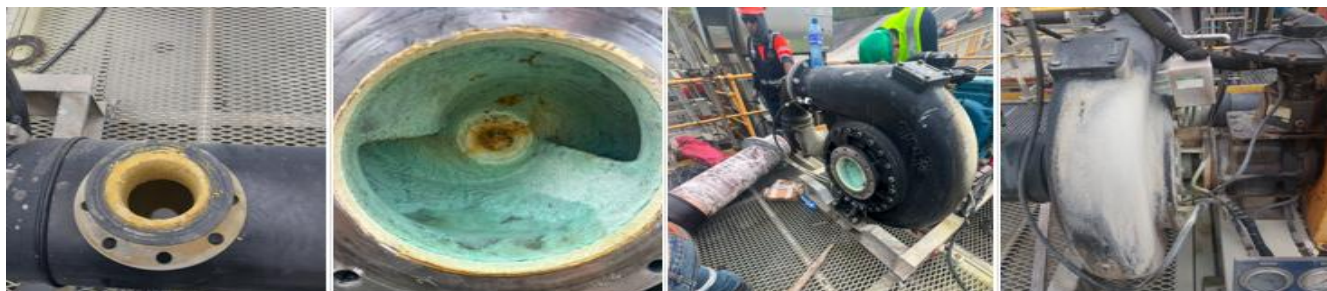
Equipo: 821-pp-9006

Tarea: inspección y remplazo de tubería de succión

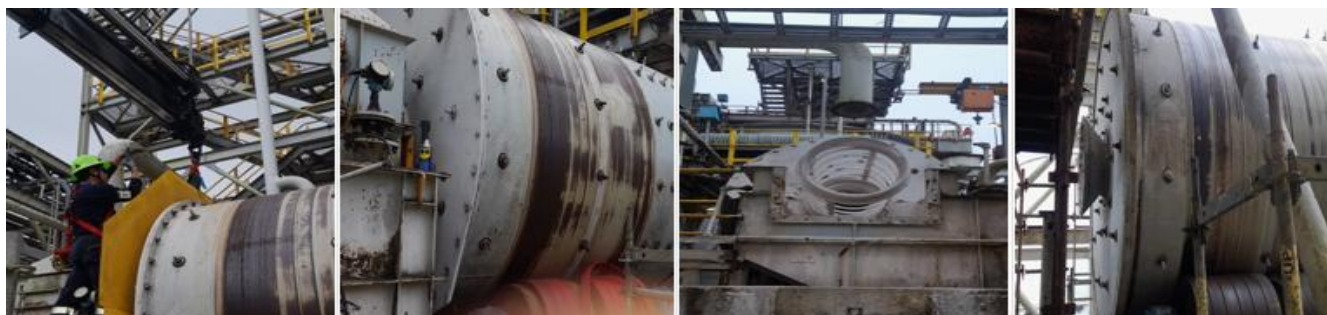
Equipo: 383-ml-9201

Tarea: inspección y reconstrucción de rodillos y sistema de lubricación

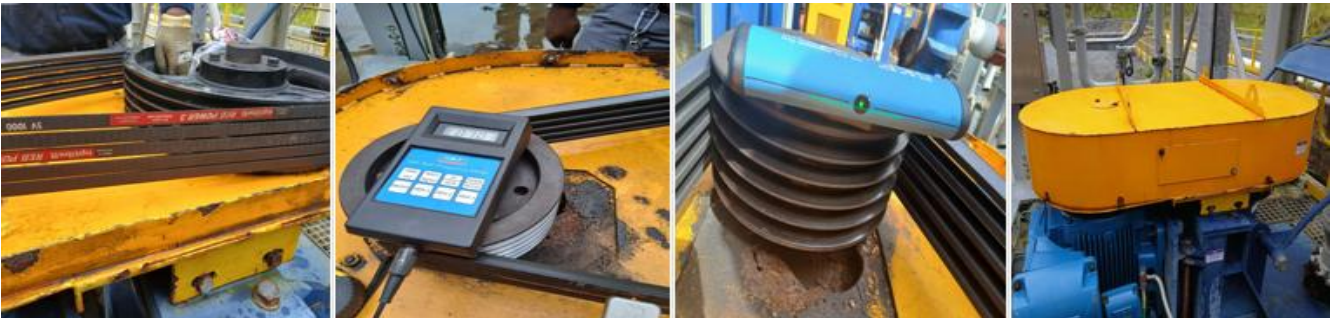
Equipo: 363-pp-9205

Tarea: 13w inspeccion mecanica y alineamiento

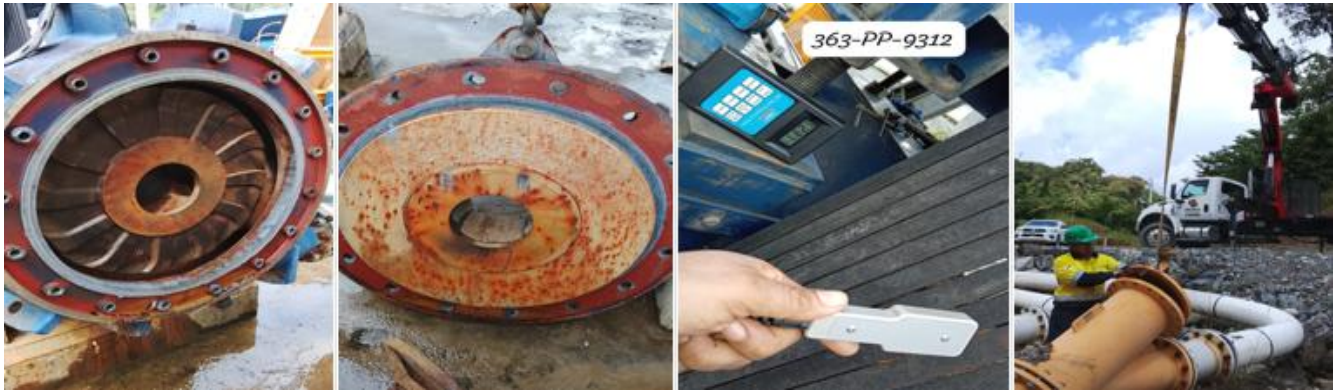
Equipo: 363-pp-9312

Tarea: 26w inspeccion partes humedas y alineamiento

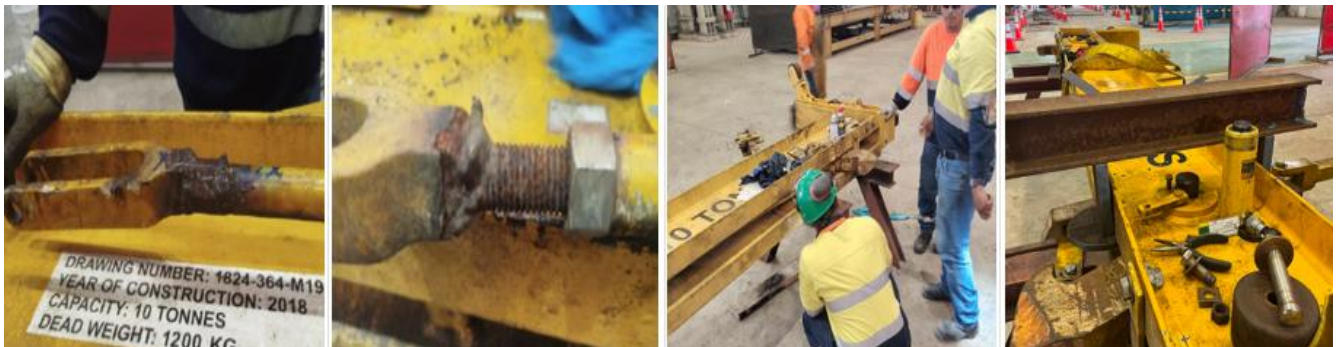
Equipo: 364-cn-9001

Tarea: inspeccion y mantenimiento de elemento de izaje

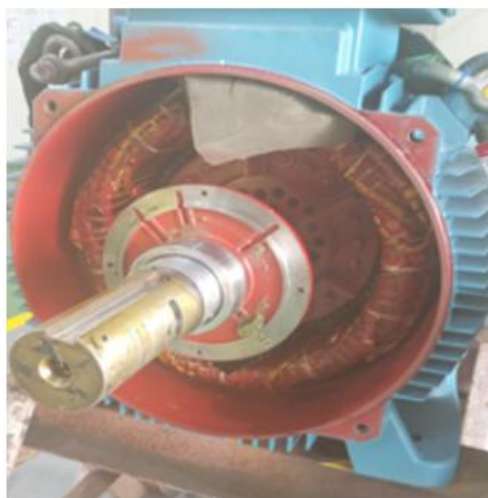
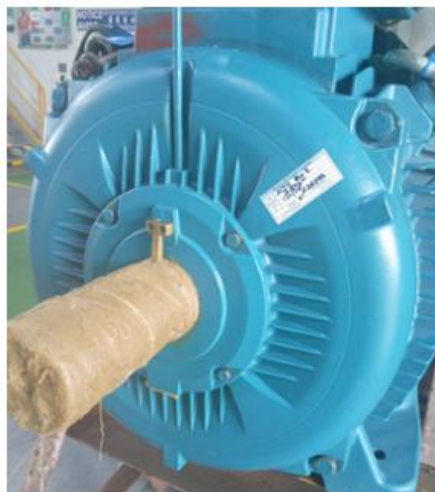
- Mantenimiento a Motor 243-MT-9202.

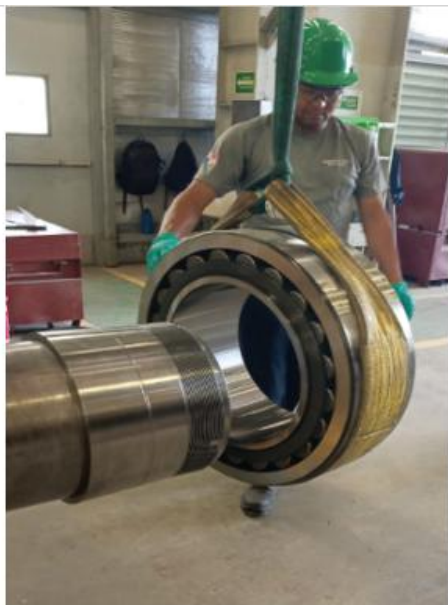
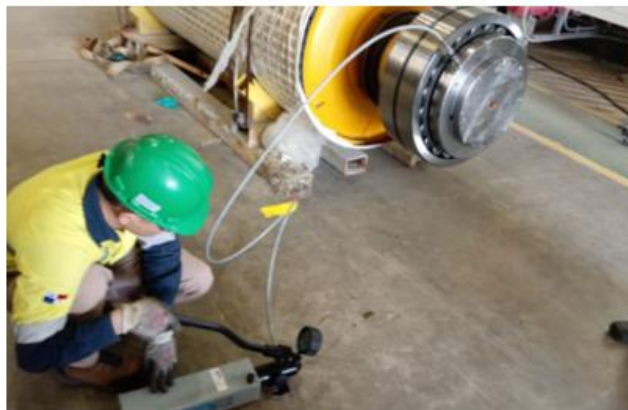
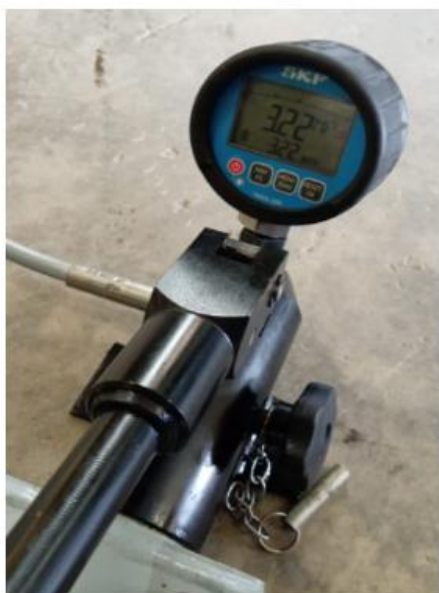
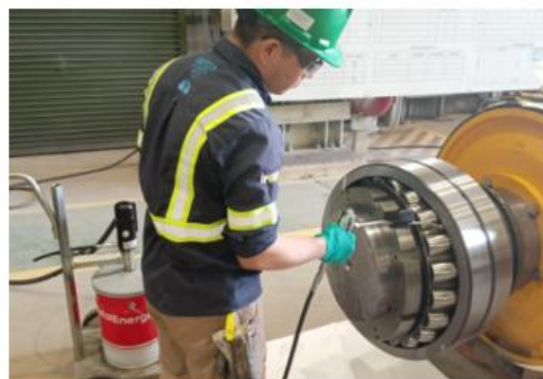
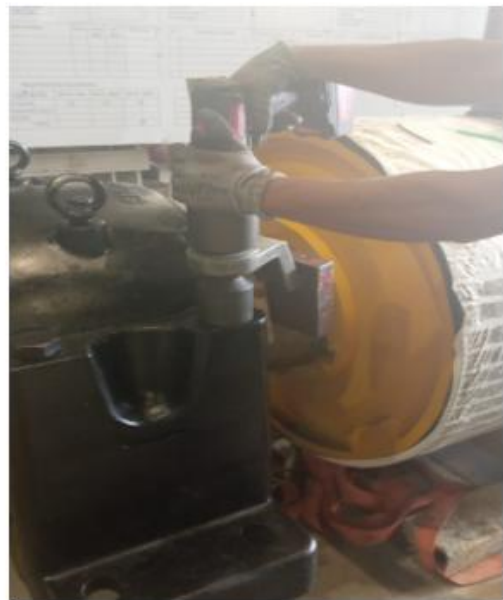
- Armado Polea 314-PU-9102.

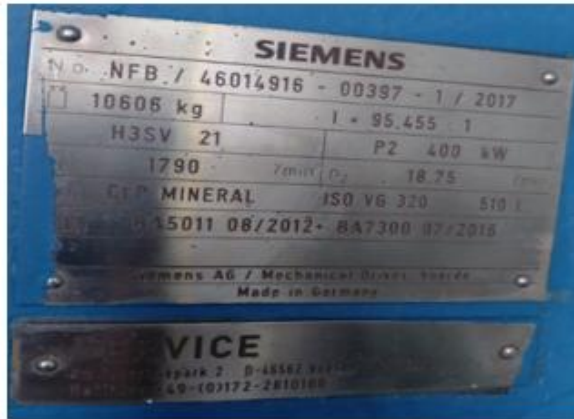
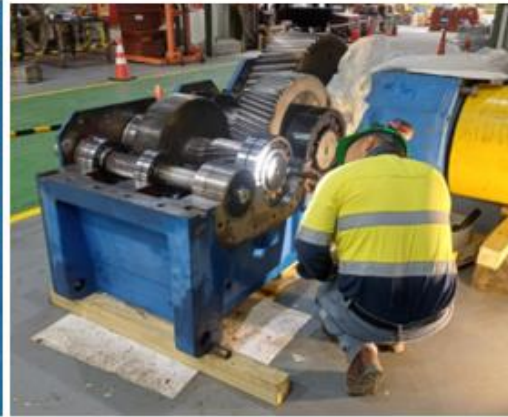
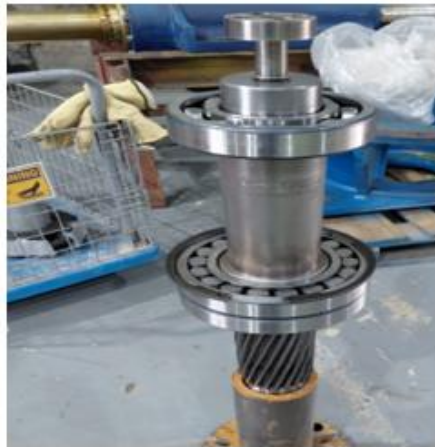
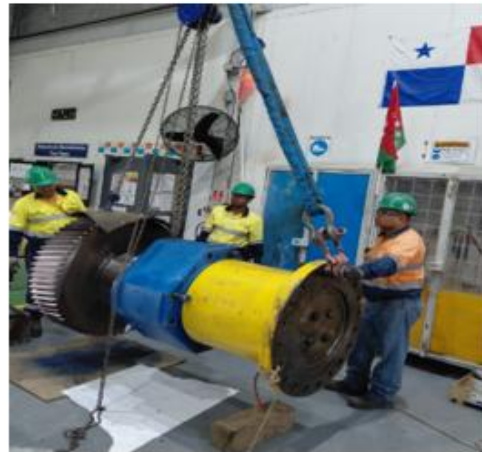
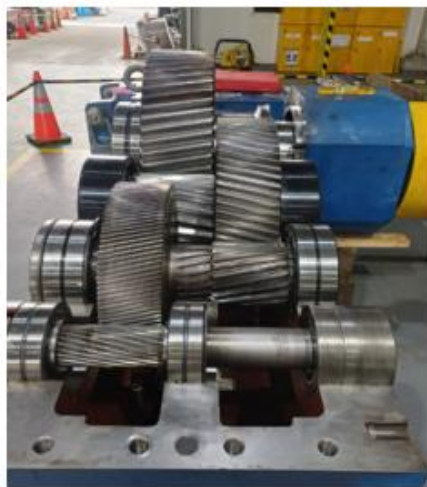
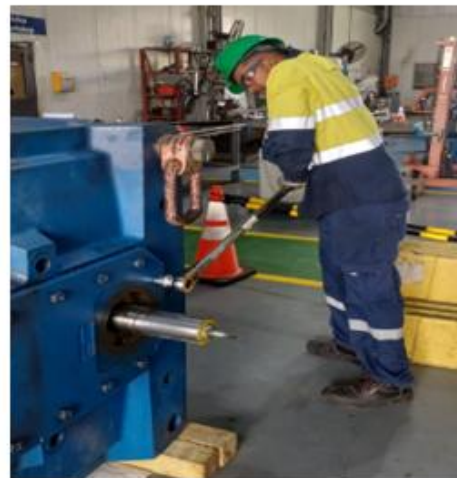
- Reparación Gearbox 342-GB-9004.

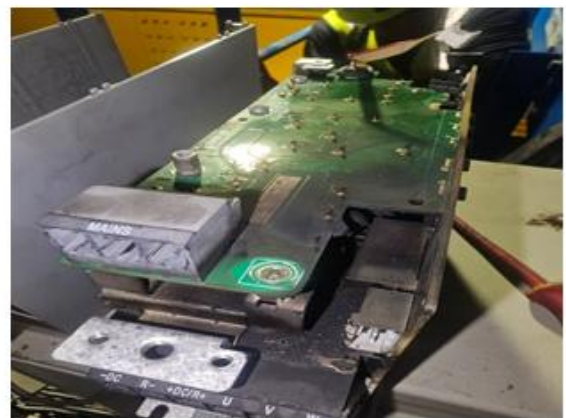
- Reparación Grúa 332 CN 9001.

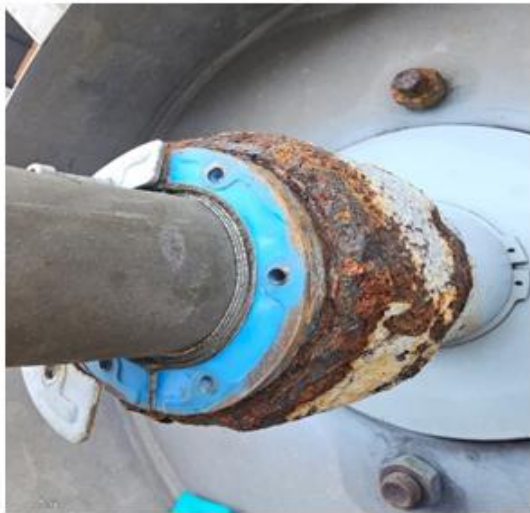
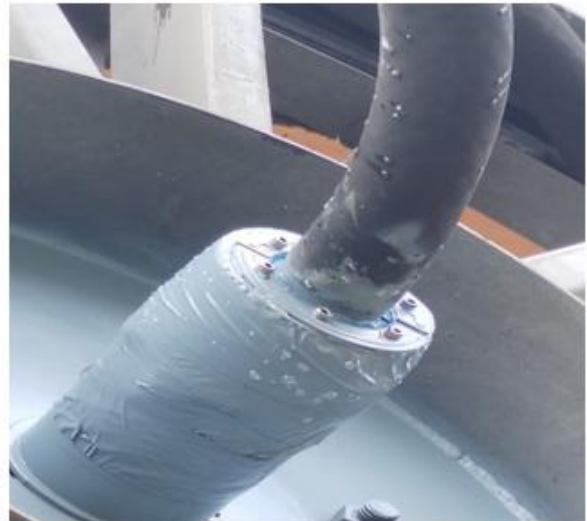
- Reparación Grúa 366 CN 9001.

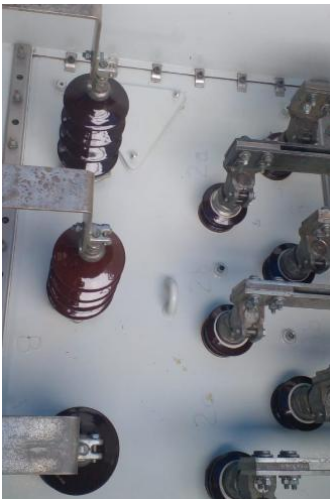
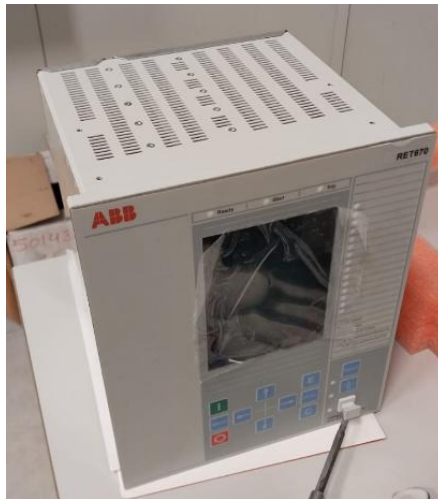
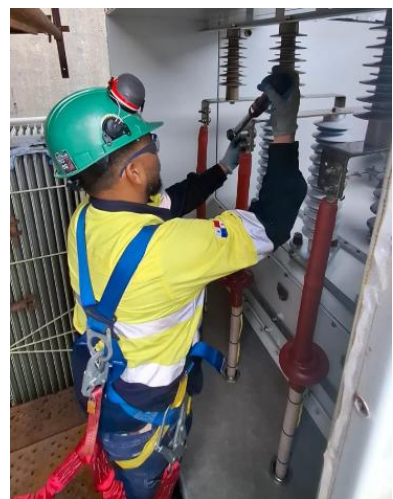
- ABB GMD Maintenance

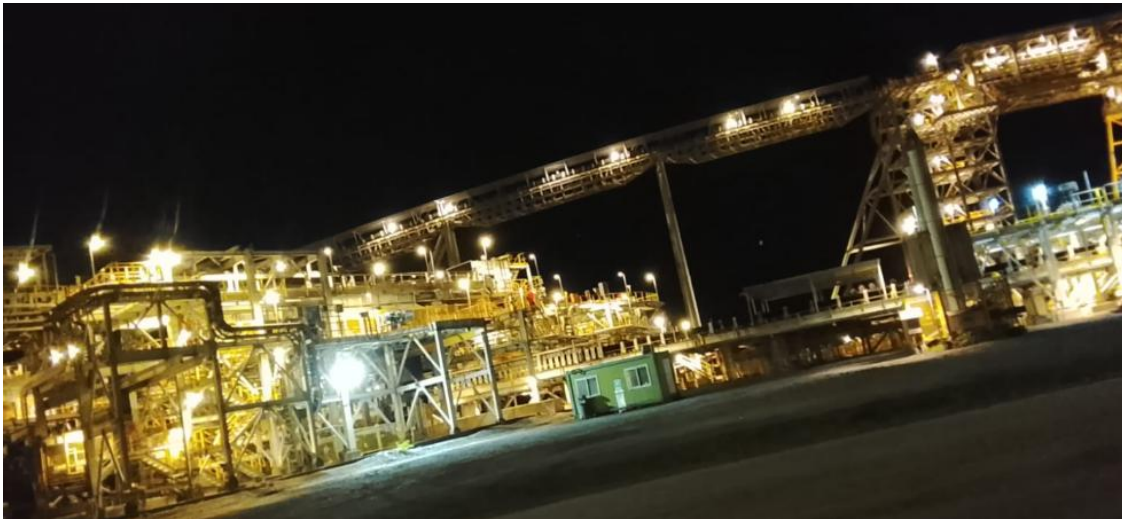
- Lighting repair in multiple areas

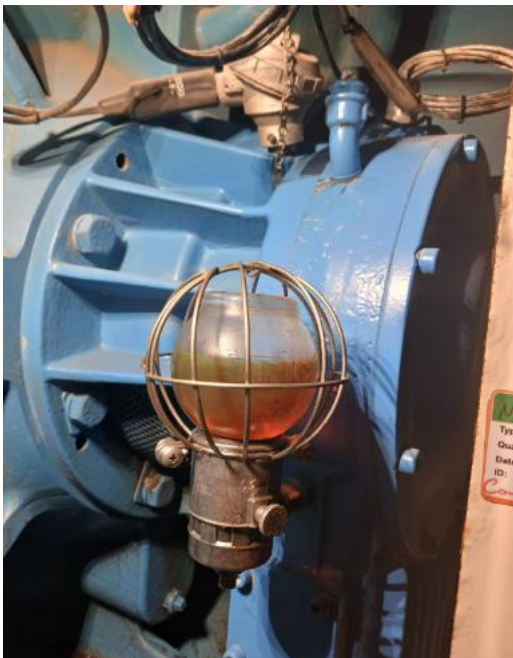
- Cambio de aceite en Blower 392-BL-9000.

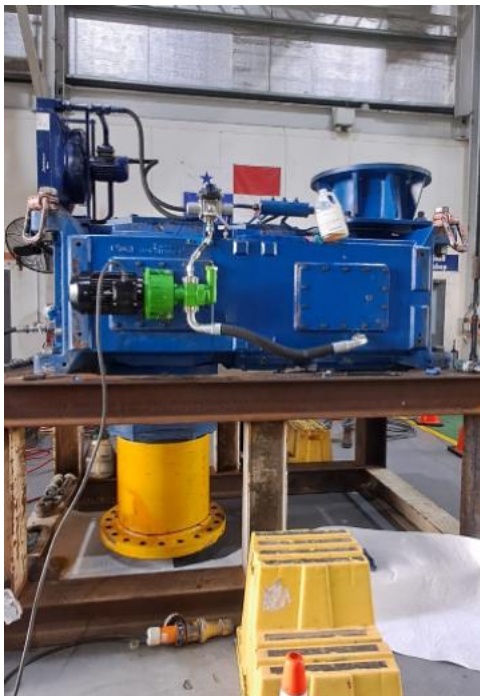
- Llenado con aceite en de Gearbox 342-AG-9002 en taller.

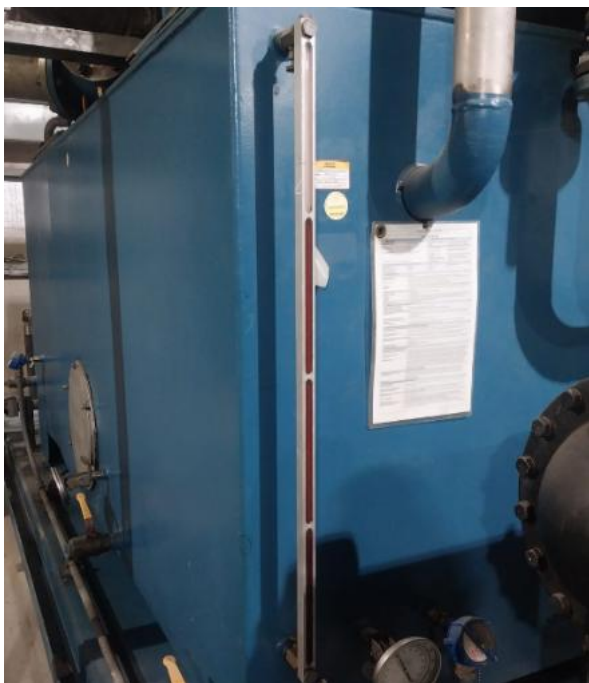
- Rellenos de aceite en los Molinos.

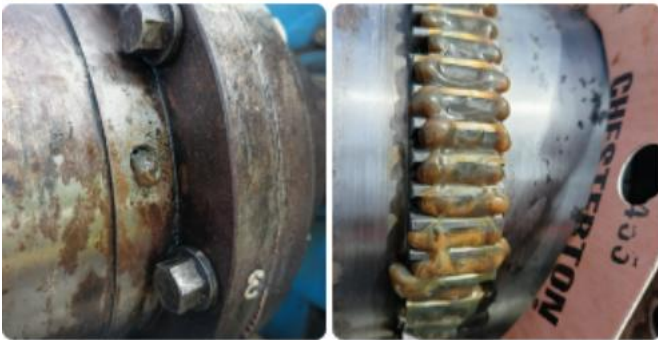
- Relleno de acoples de Bombas.

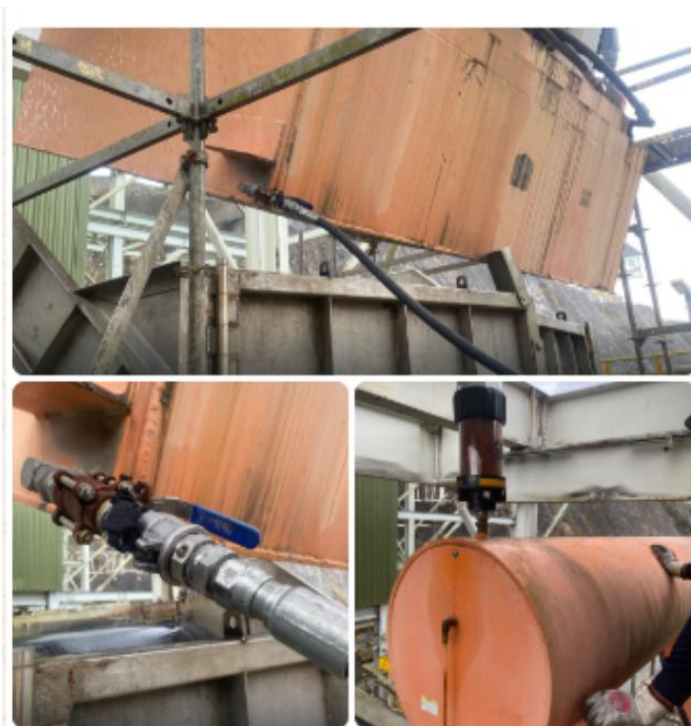
- Drenado de aceite en 311-MA-3001.

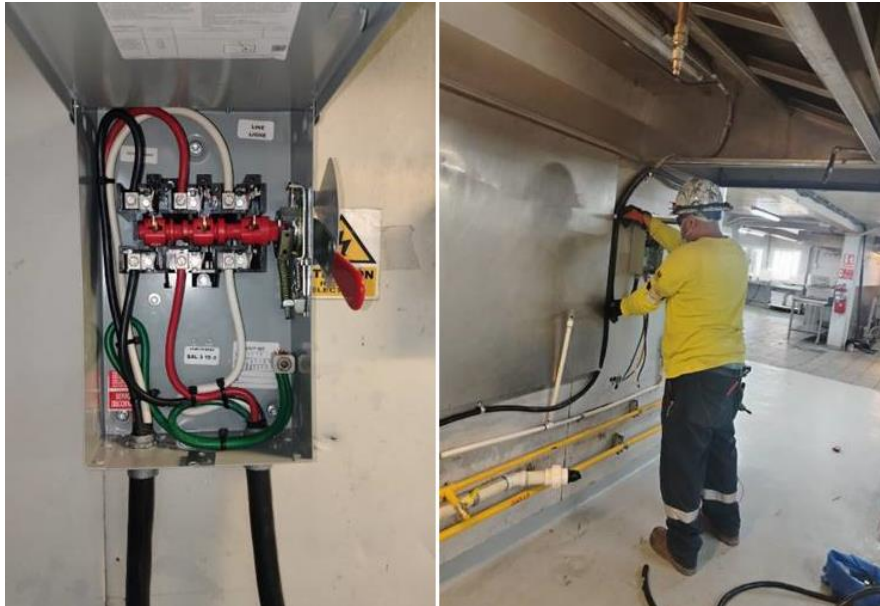
### Inspección Eléctrica en Cocina de Cobre

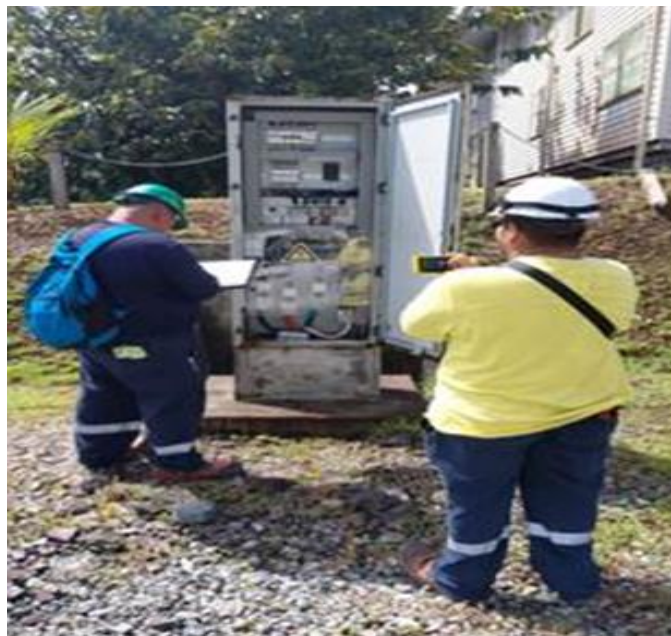
### Inspección Eléctrica en Tableros de Distribución en Villas Tucanes

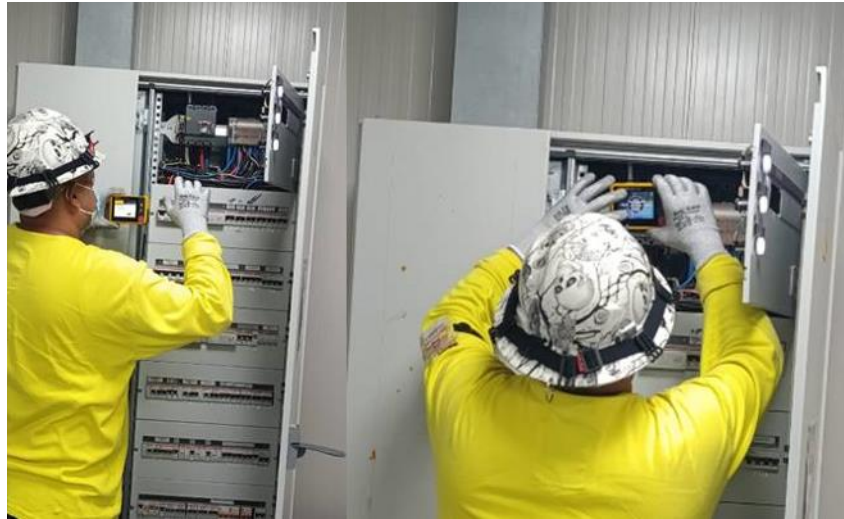
Termografía Clínica Cobre

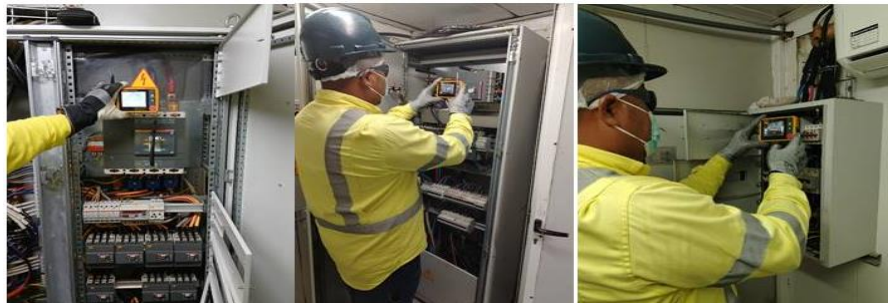
Termografía en Tableros de Distribución Cocina Cobre

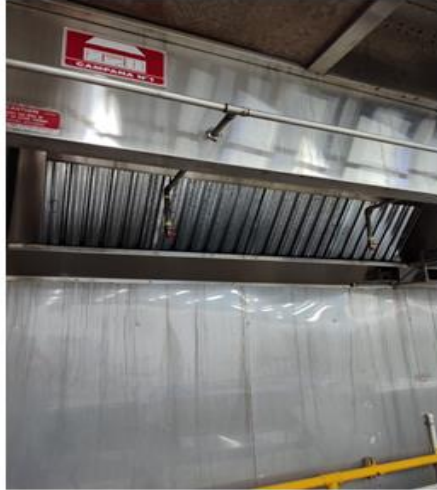
Limpieza de campanas de extracción

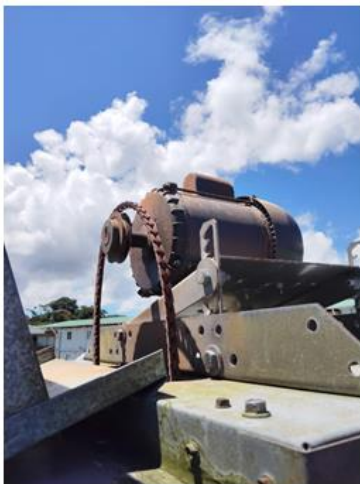
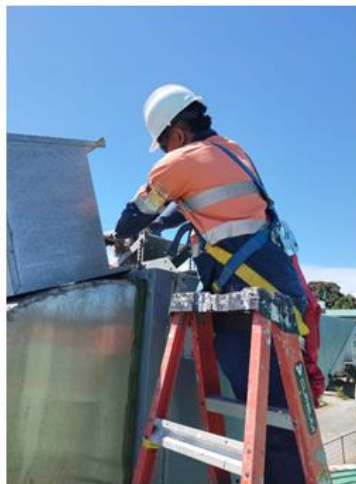
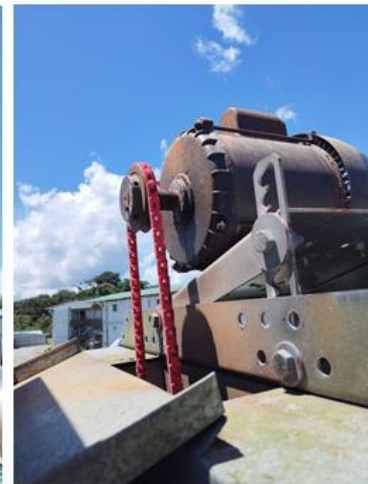
Reemplazo de Correas a Sistema de Extracción

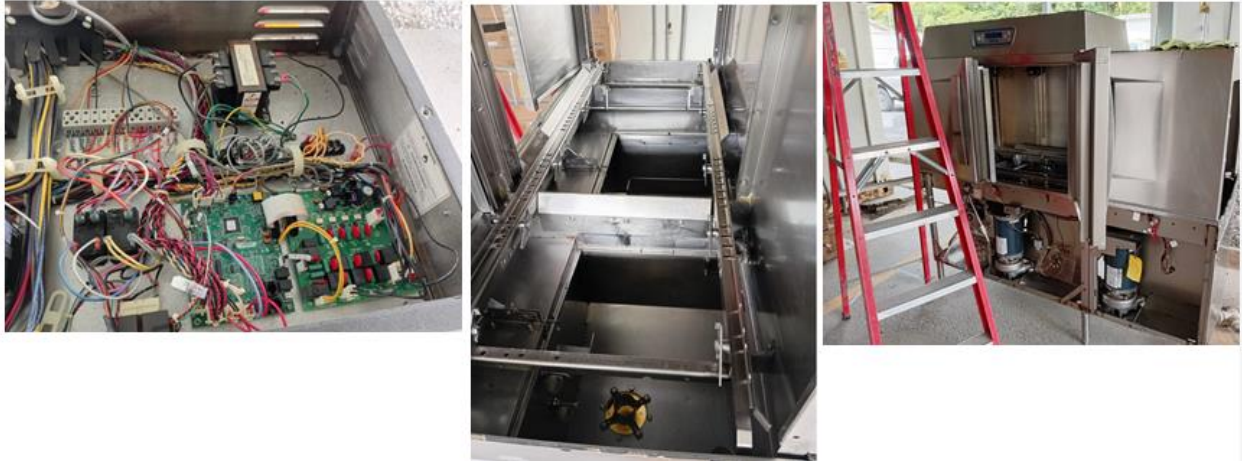
Reparación de Lavaplatos Hobart de Cobre

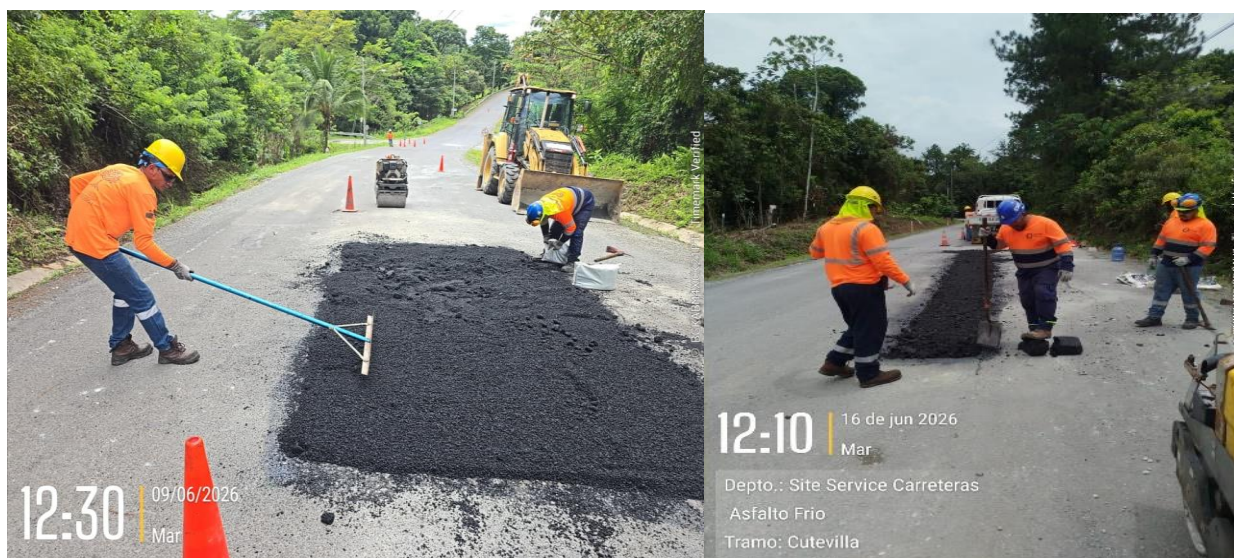
#### 5.1 Parcheo Menor Con Asfalto Frío Carreteras Externas

Se identifican secciones afectadas en la rodadura de la carretera, que deben ser atendidos de inmediato previniendo así el incremento de la magnitud de los baches.

- Corte, remoción de material afectado
- Reemplazo de capa base.
- Colocación de carpeta asfáltica en frío con ligante CRS-1.

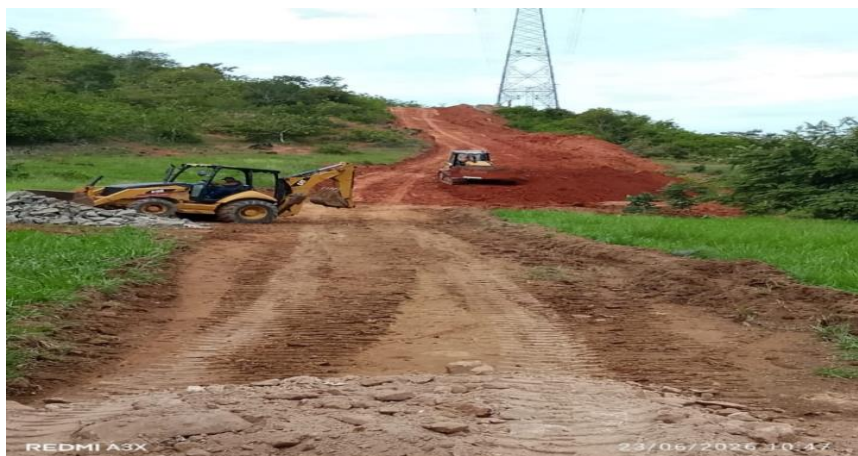
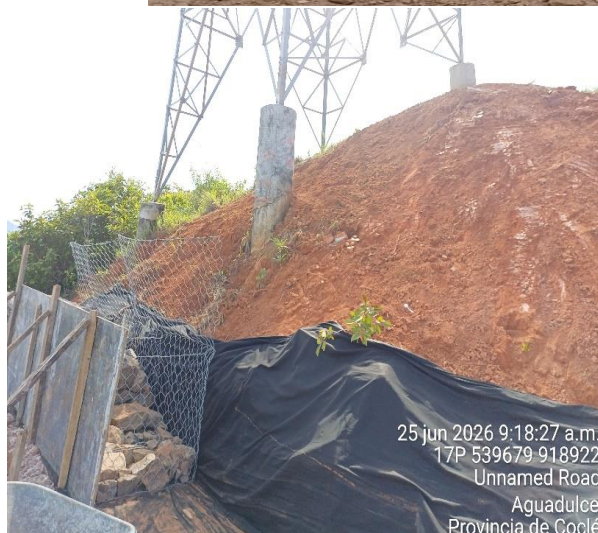
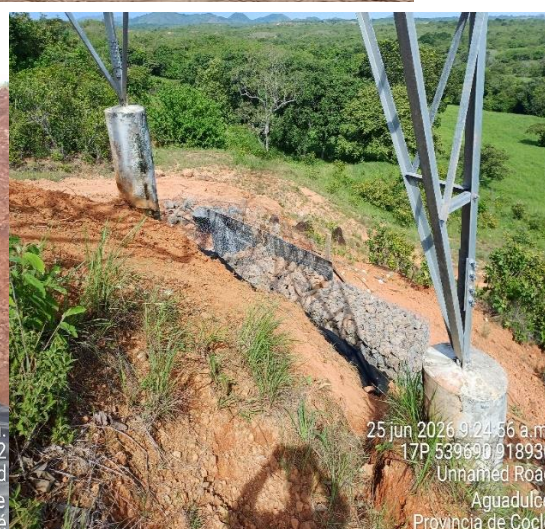
## 5.2 Control de erosión – Cimientos T48 LTE

En atención a la alerta emitida por alta erosión en la base de la torre 48 del tramo 1 de la línea de transmisión eléctrica, se implementó un plan de acción inmediato para controlar erosión alrededor de las fundaciones de la torre, recuperar el relleno erosionado, proteger la superficie bajo la torre y construir drenajes superiores con el objetivo de prevenir erosiones pluviales que generen afectaciones en los cimientos y estabilidad de la estructura.

- Conformación de nuevo camino de acceso desde la T50 hacia la T48.
- Relleno y estabilización de puntos críticos en el camino de acceso.
- Instalación de tubería transversal para el paso de agua lluvia en el camino de acceso.
- Construcción de muro de gaviones como refuerzo y retención del relleno bajo la torre.

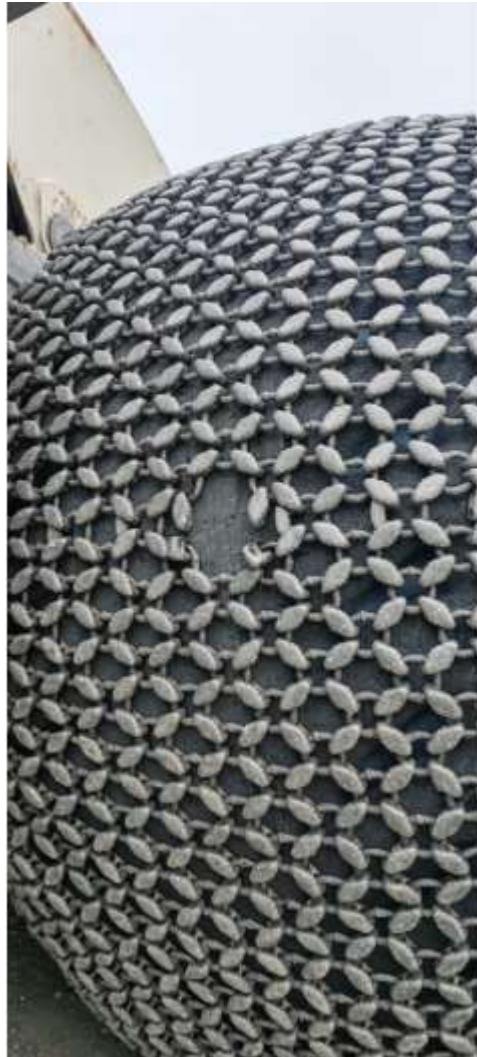
**WLL001** - durante la operación se viene dando ya casos de desgastes en las cadenas y se comienzan a recortar, es parte del proceso de operaciones natural del equipo.

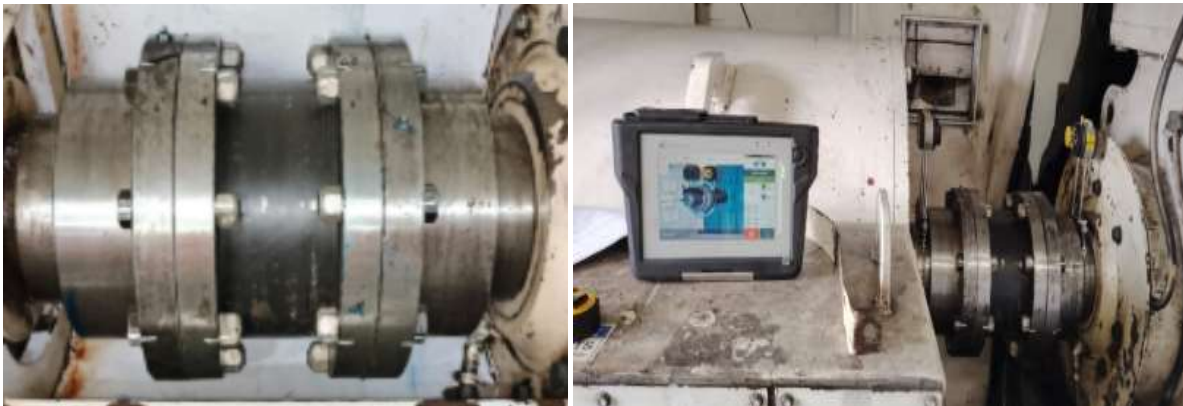
**SHE001:** Verificación de alineación de transmisión y motor de levante frontal.

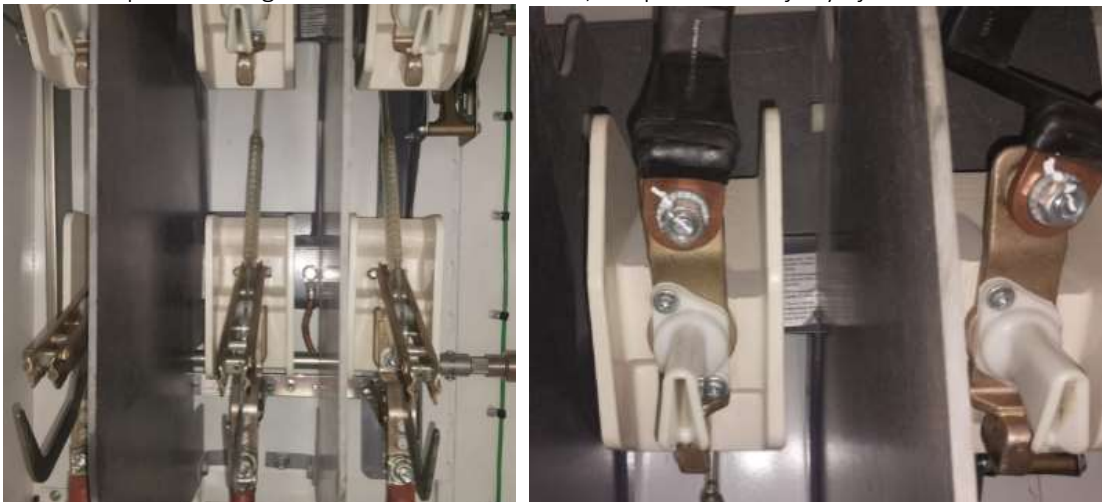
**SHE002:** Inspección de gabinetes de media tensión, torque de barrajes y ajustes mecánicos:

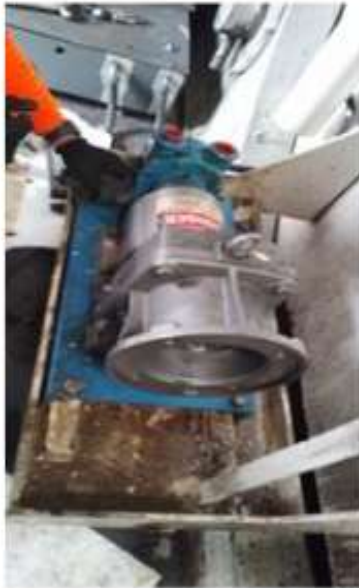
SHE-0000-003 Reemplazo de bomba de Hoist

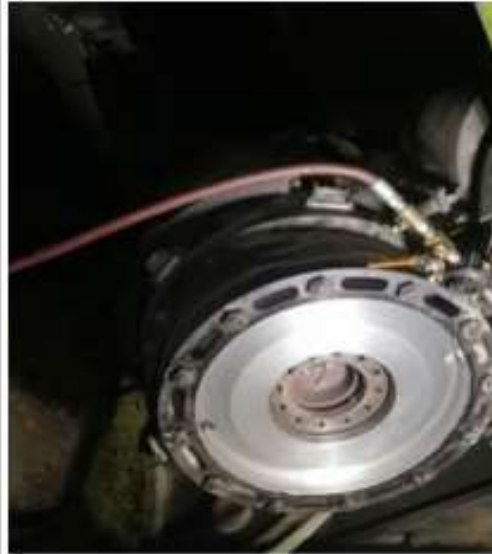
**SHE-04 Retiro de lainas de freno de hoist posterior**

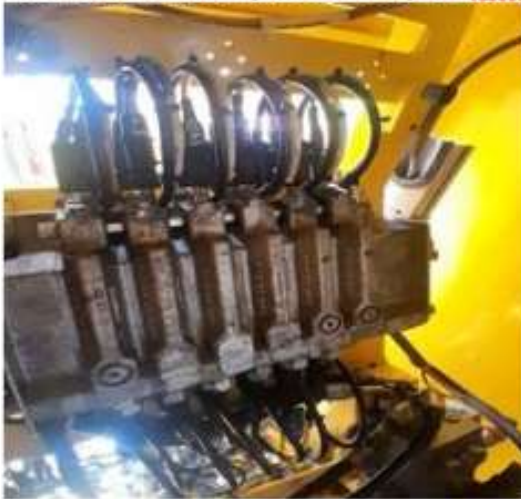
DRE-0000-204 Reemplazo de bloque 7 spool

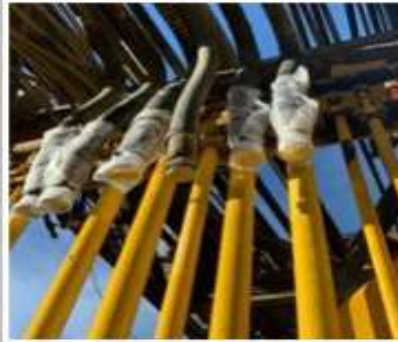
DRE-0000-204 desconexión de líneas hidráulicas

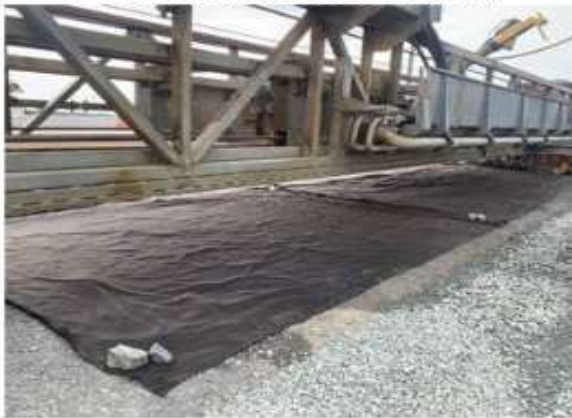
DRE-0000-204 Lavado de mástil

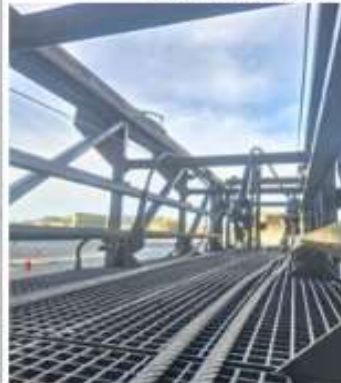
DRE-0000-106 Desconexión de Cables Pull Down L/R

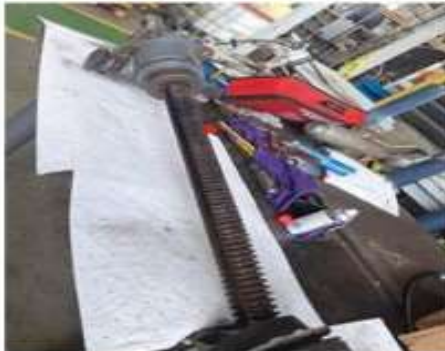
DRE-0000-106 Mantenimiento a sinfín de tensado de cables

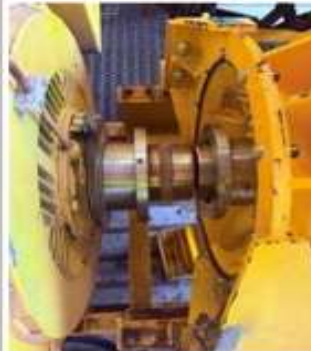
DRE-0000-106 Reemplazo de Compresor

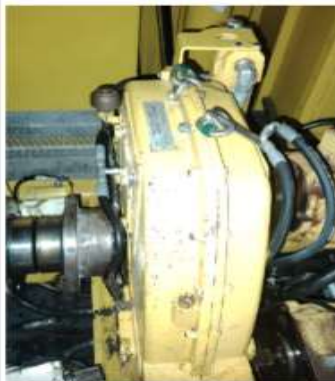
REEMP. PTO DRE204.

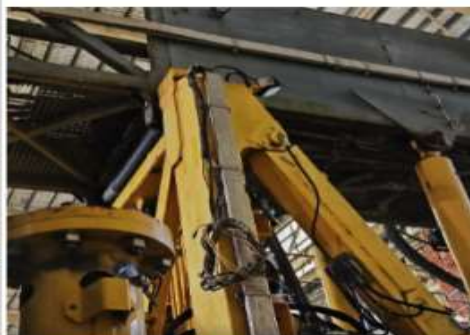
DESMONTAJE MASTIL DRE106.

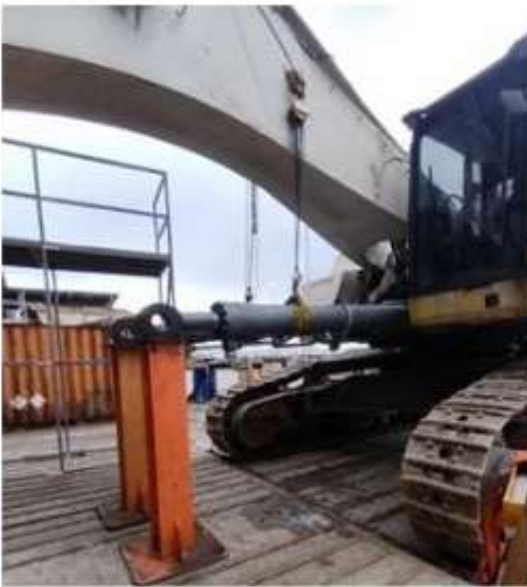
EXL-107 Desmontaje de Cilindro de levante

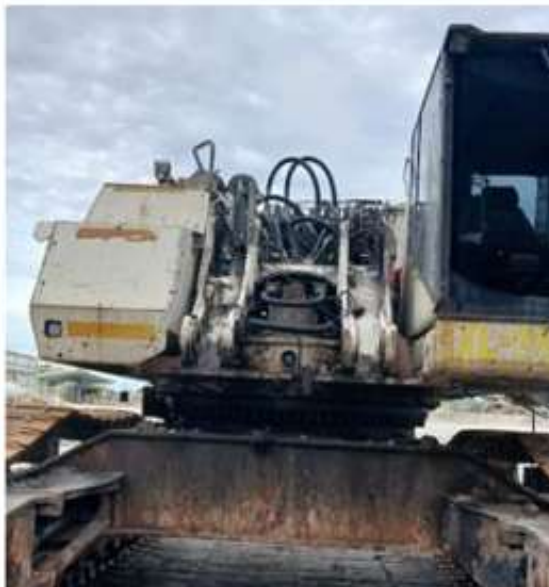
EXL-107 Desmontaje de Boom

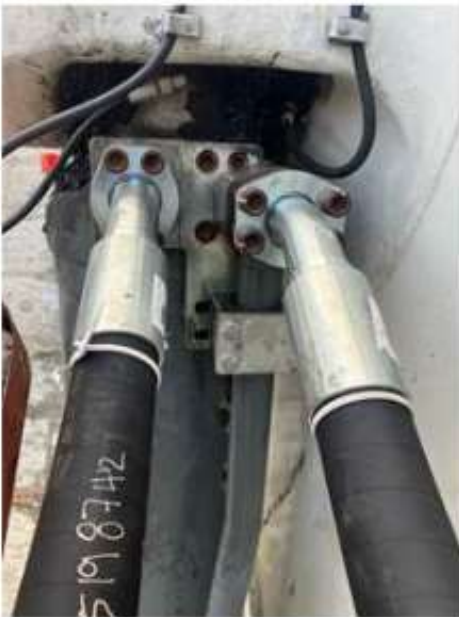
EXL-0004 Reemplazo de líneas hidráulicas

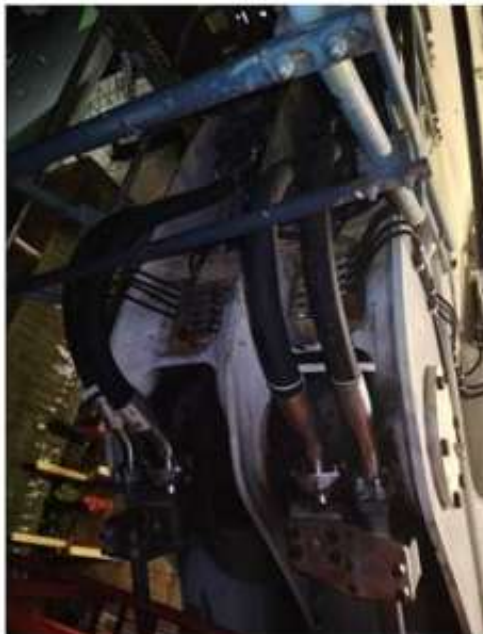
EXL-0004 Reemplazo de líneas hidráulicas

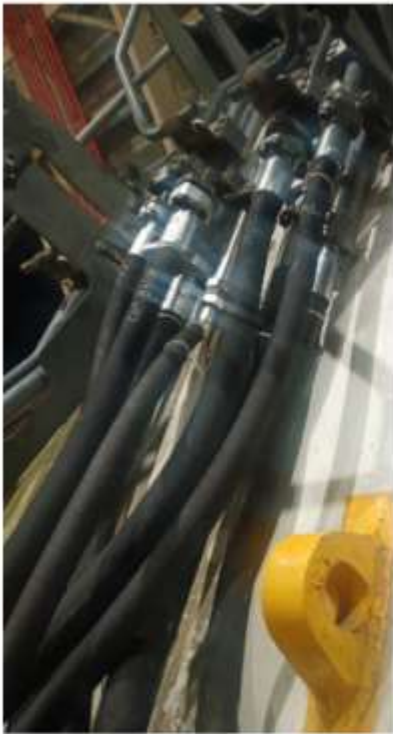
REEMPLAZO DE LINEAS HYDs. EXL-004.
