PLAN DE PRESERVACIÓN Y GESTIÓN SEGURA  
INFORME MENSUAL DE IMPLEMENTACIÓN DE  
LAS ACTIVIDADES REALIZADAS

Junio 2026

**COBRE PANAMÁ**

# REPORTE MENSUAL PLANTA DE PROCESOS

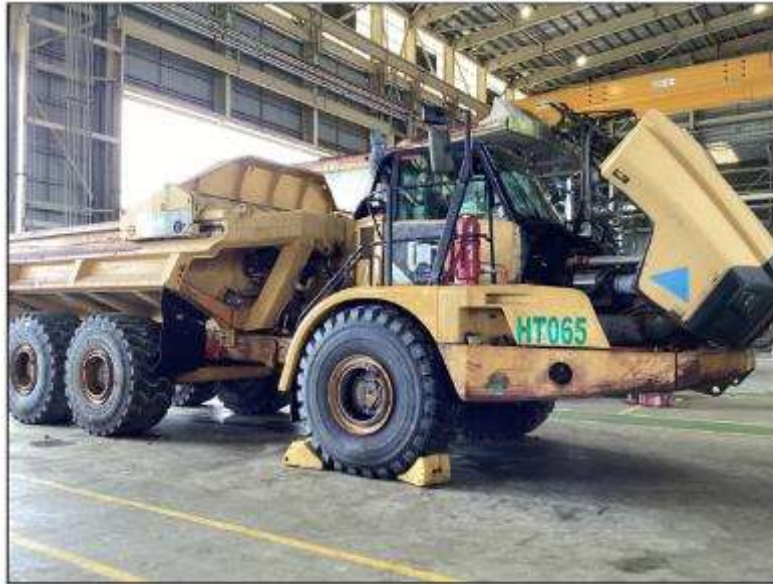
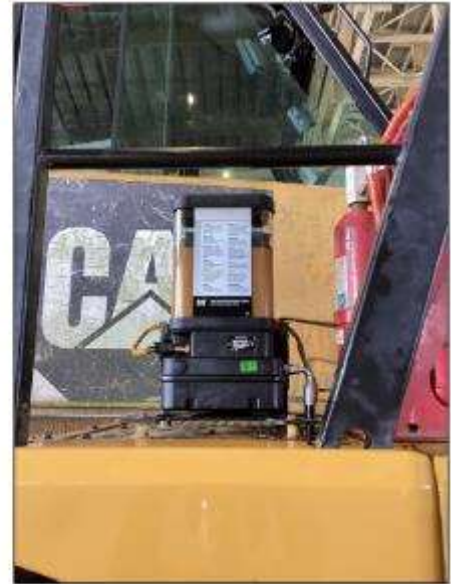
DTA065 – Reparación sist. De grasa + pruebas operacionales + Entrega de Equipo.

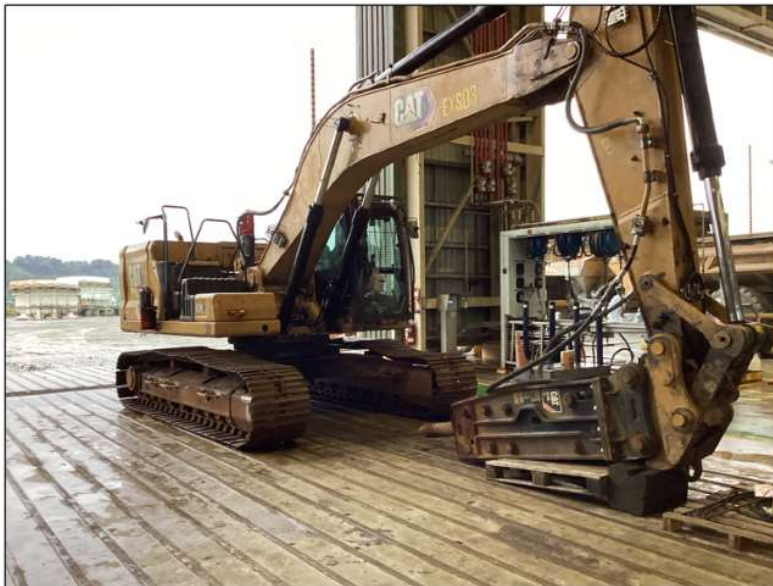
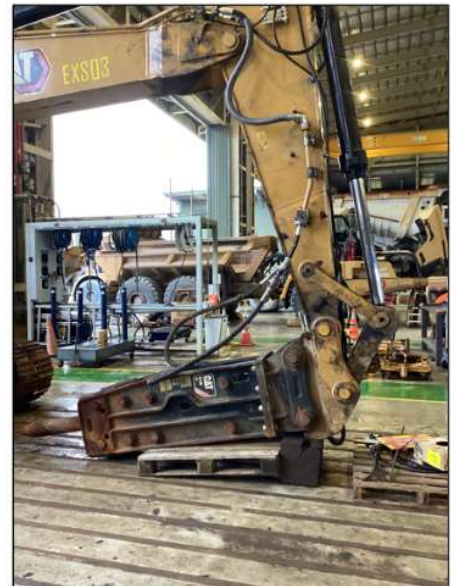
EX003 – Equipo se entregó operativo

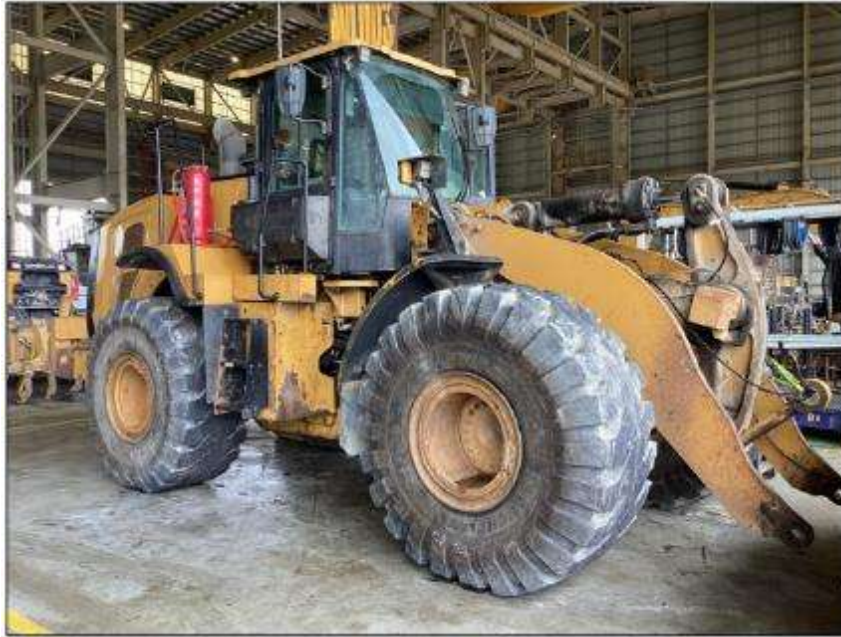
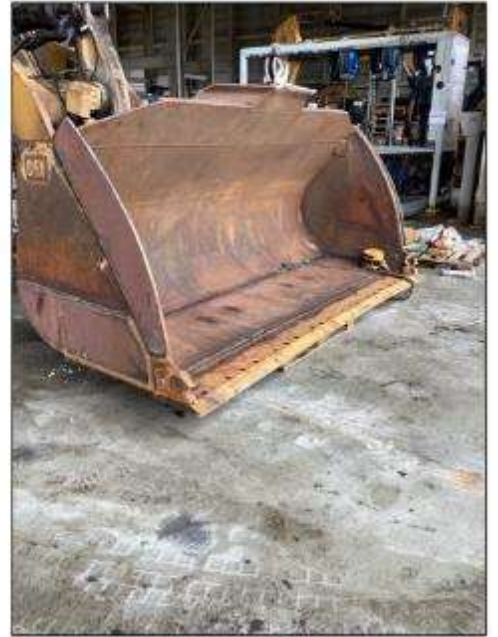
**WLD003** – Recovery / PM0 + Líneas hyd / Reemplazo de bocines de brazo + Instalación de bucket reparado + Entrega de equipo

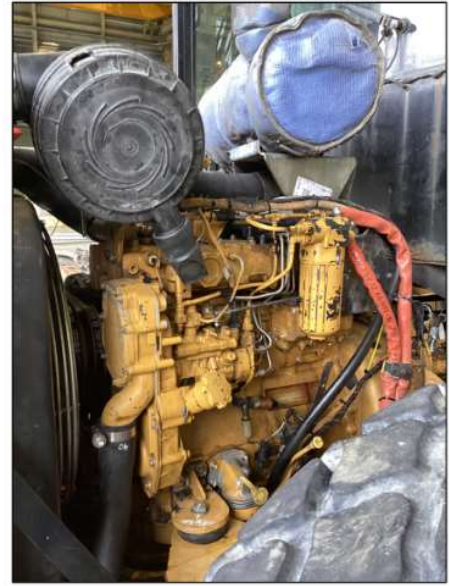
VCO201 - Reemplazo de motor

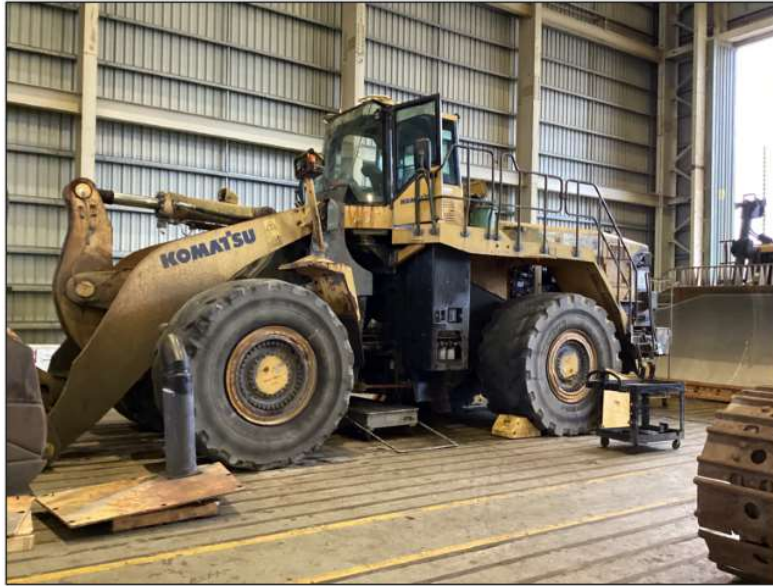
WL010 – Recovery.

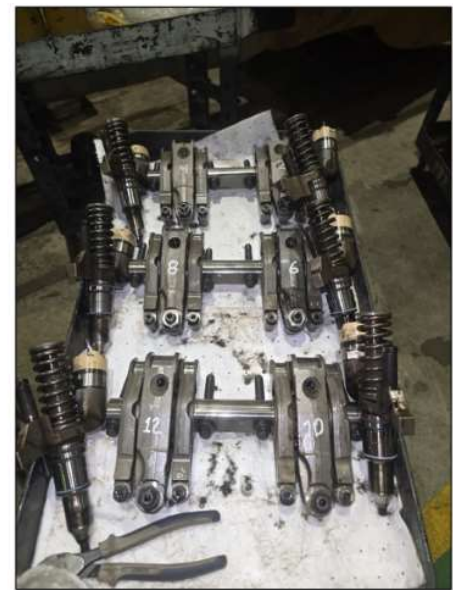
DZT112 - Reemplazo de inyectores de motor+ preservice

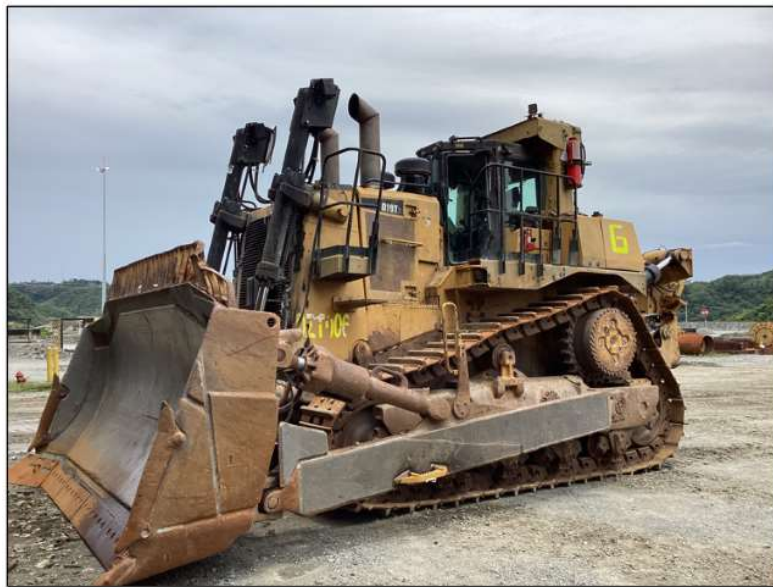
DZT006 - Reemplazo de inyectores+ pre service

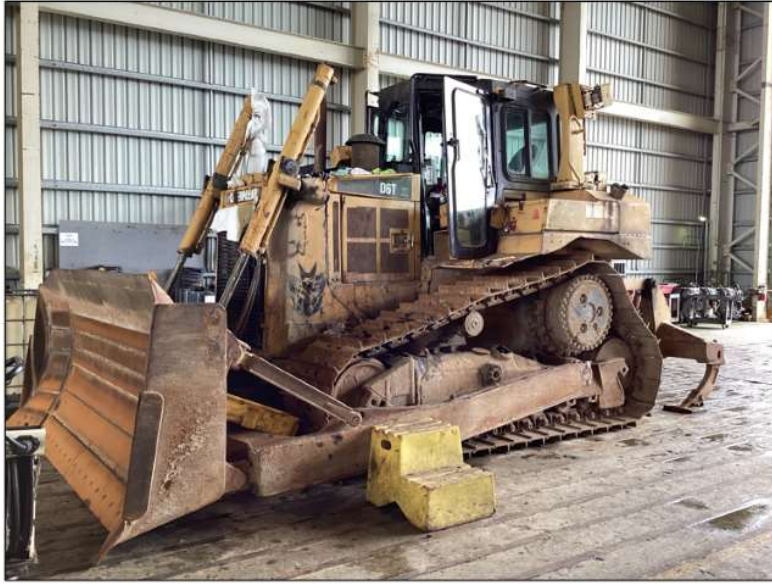
DZ009 - Reemplazo de cilindro tensor de cadena.

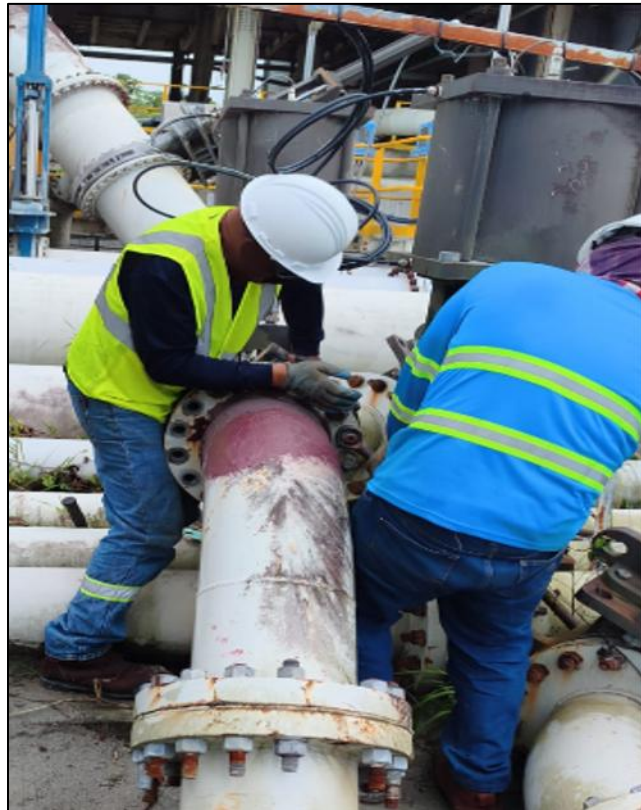
*Figura 5 - Monitoreo de condiciones de bombas de las estaciones de recolección de filtraciones*

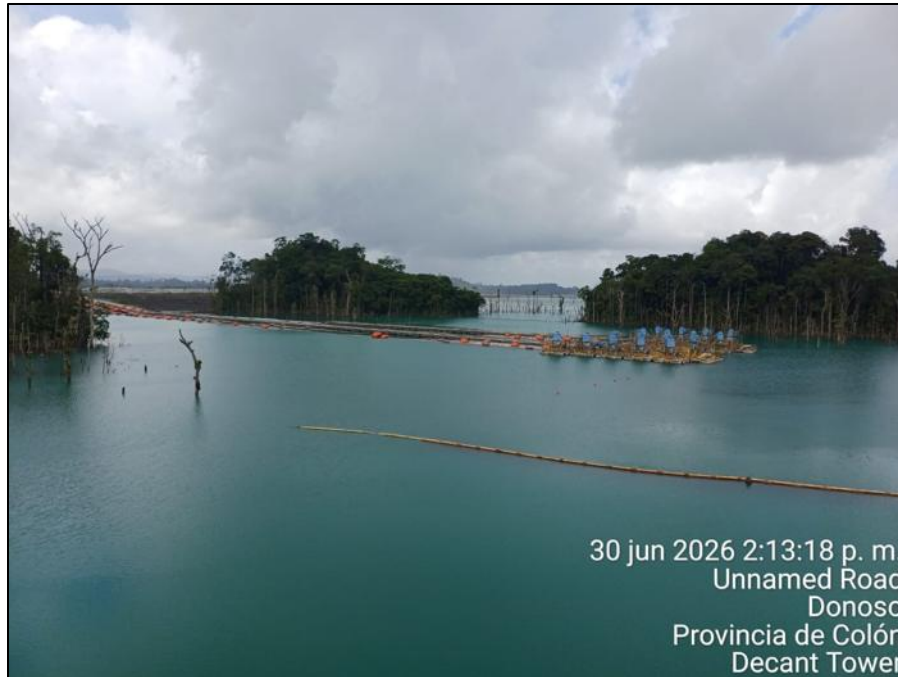
*Figura 74 -Vista general. No se observan cambios en el estanque con respecto al último informe*

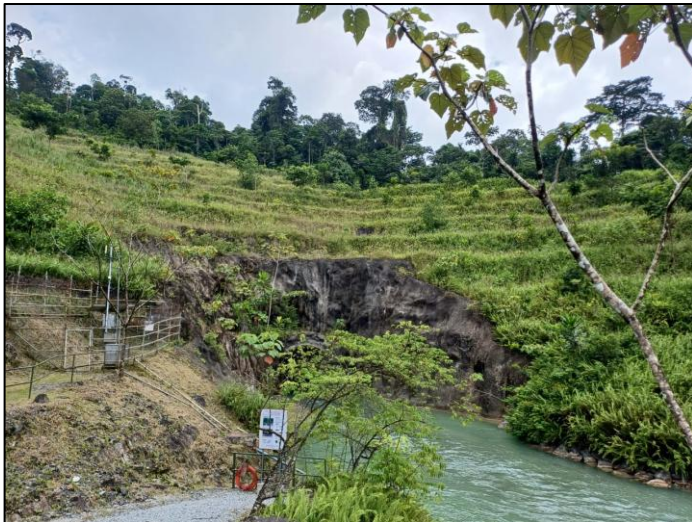
*Figura 76 - Los taludes de la salida de descarga (túnel) se encuentra en buen estado*

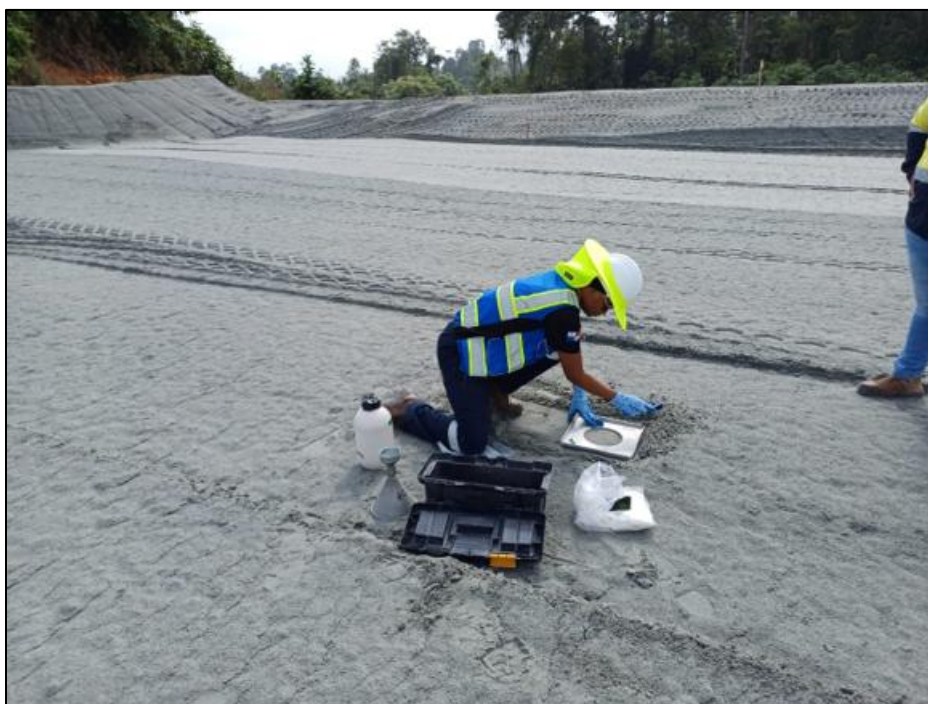
*Figura 82 - Ensayo de compactación, método Cono de Arena, Muro Este, Celda 20 Aguas abajo*

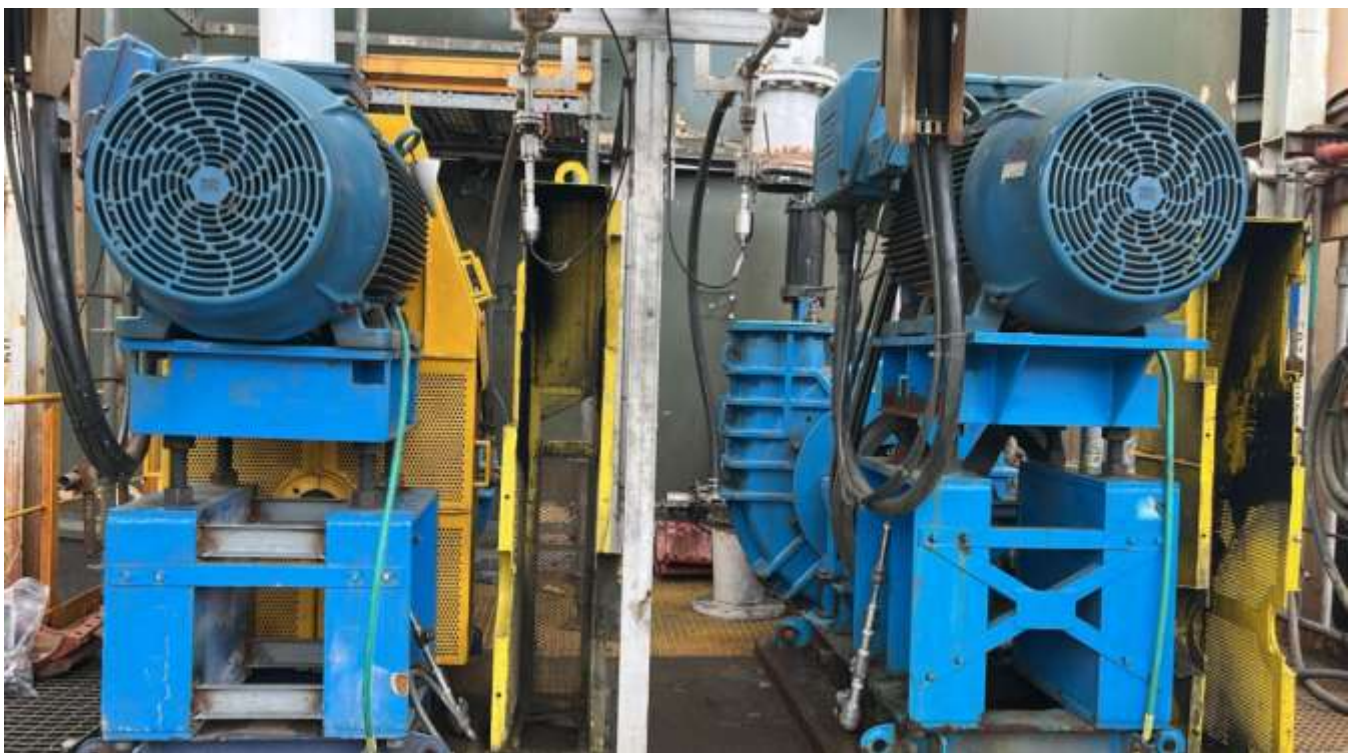
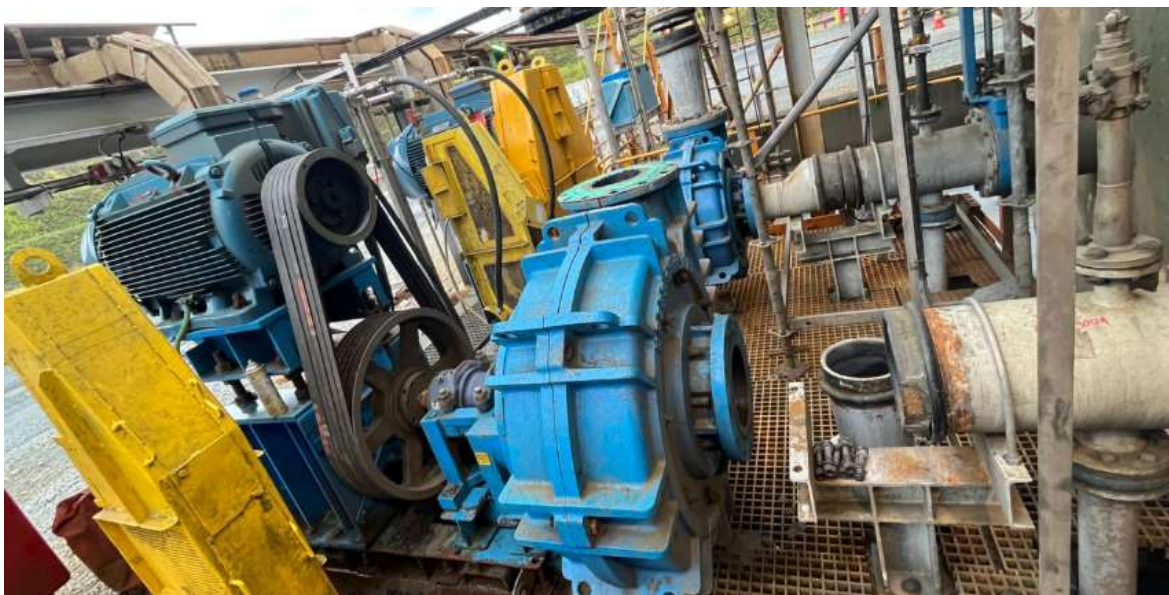
**Mantenimiento y Preservación de Bombas de Alimentación 03 y 04.**

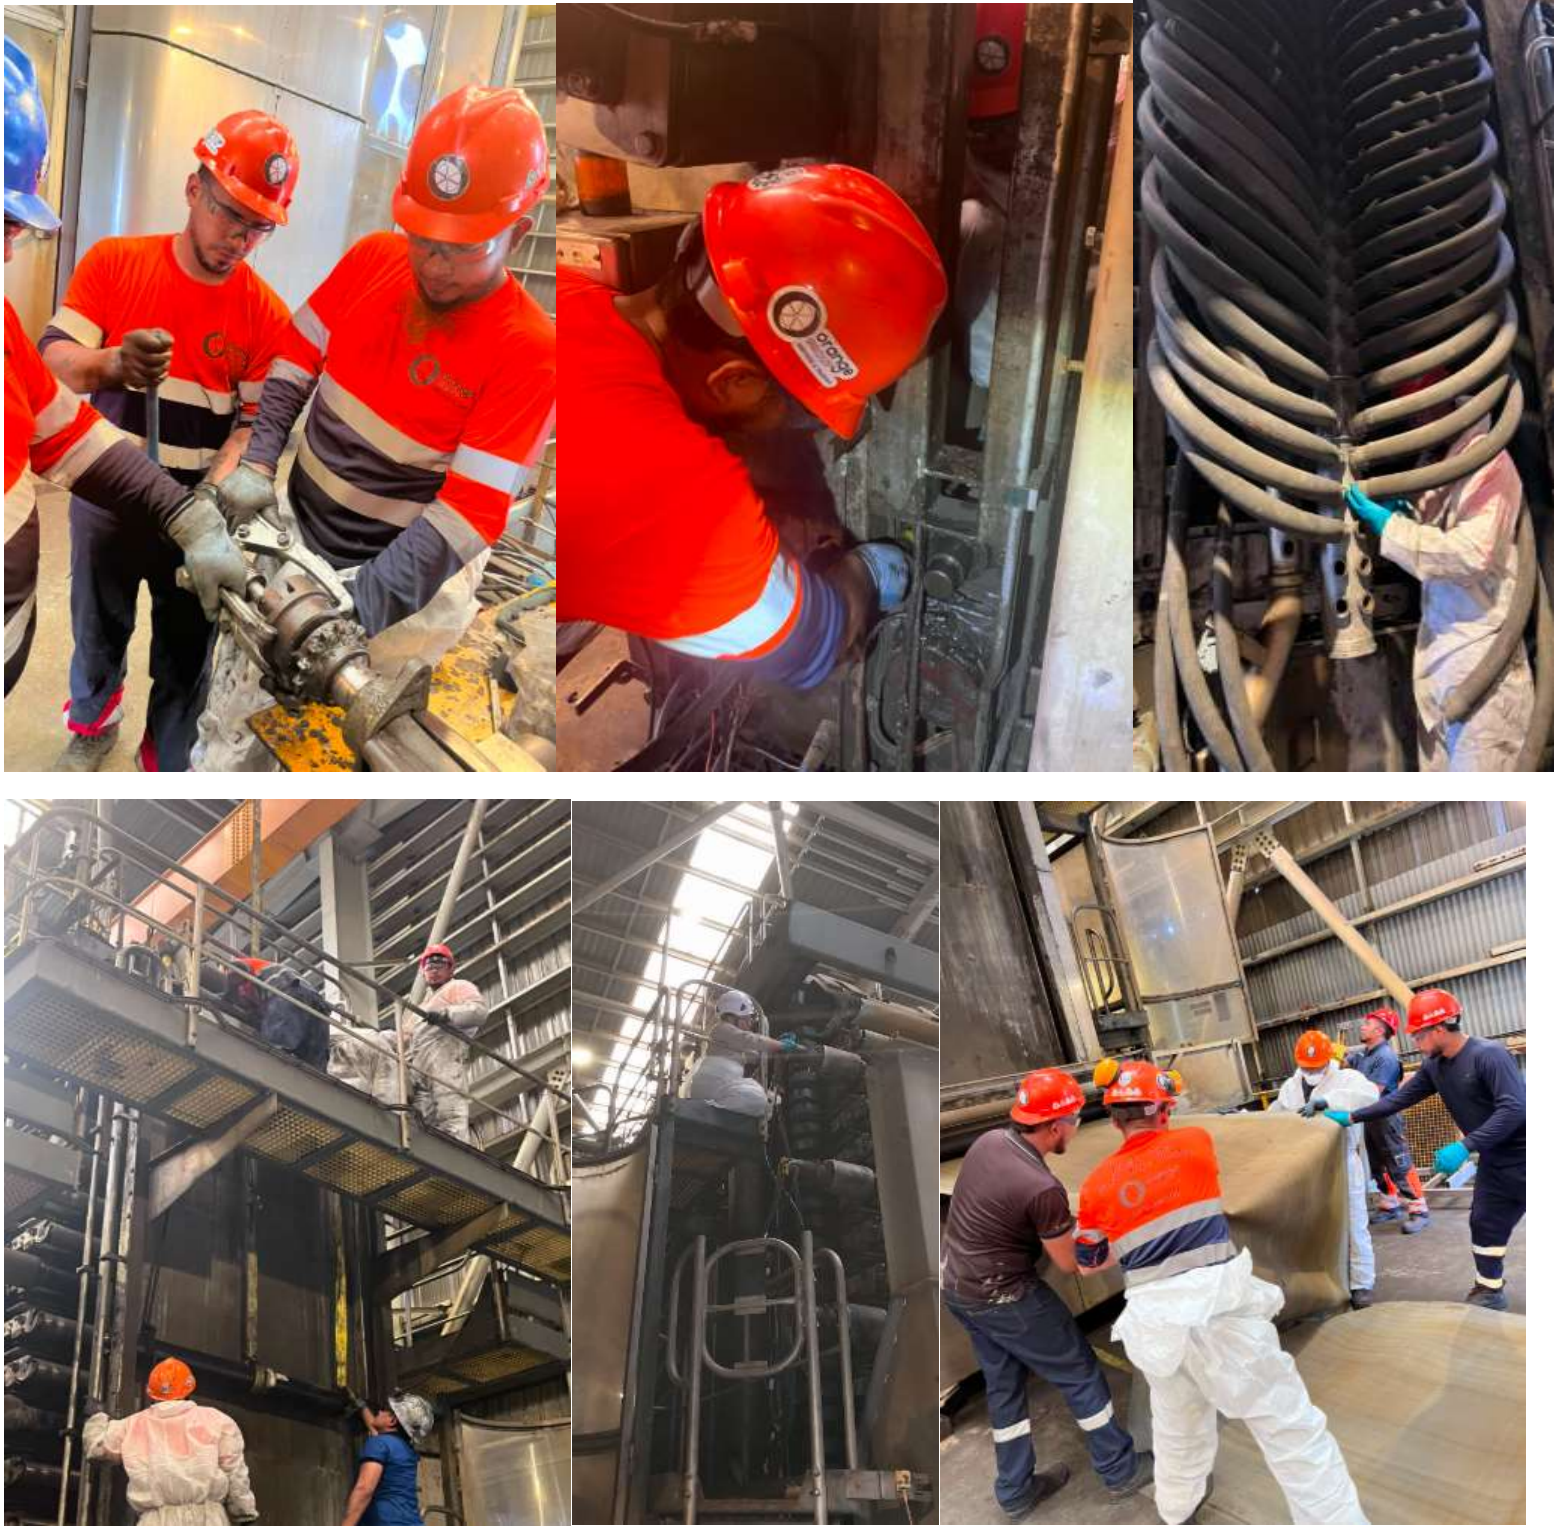
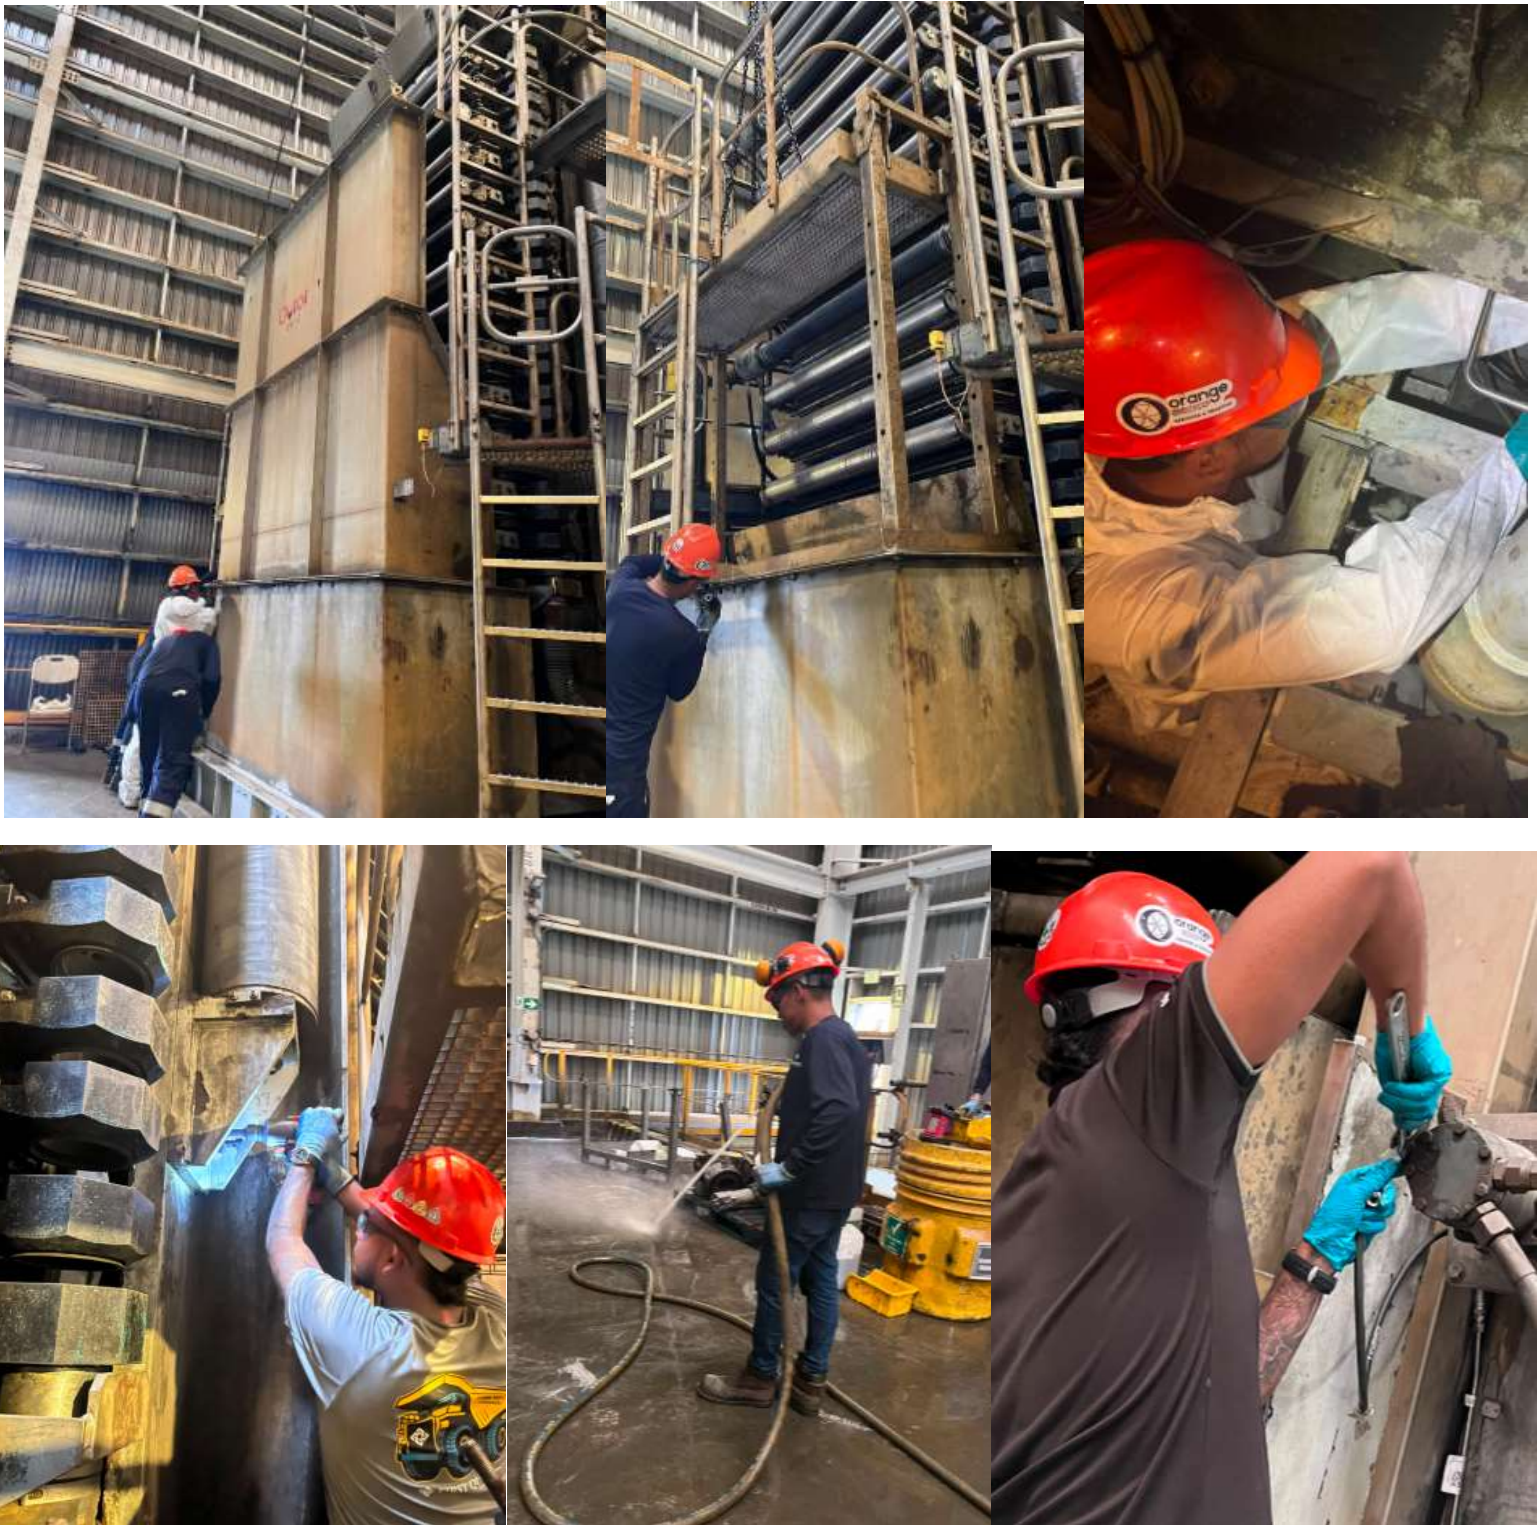
## Mantenimiento en los Filtros Larox 712-FL-9001

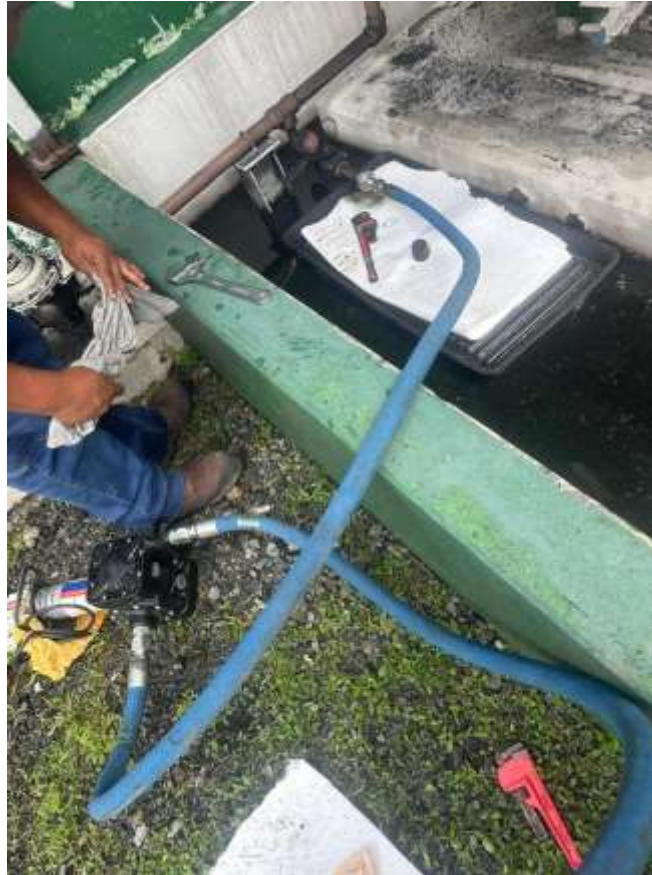
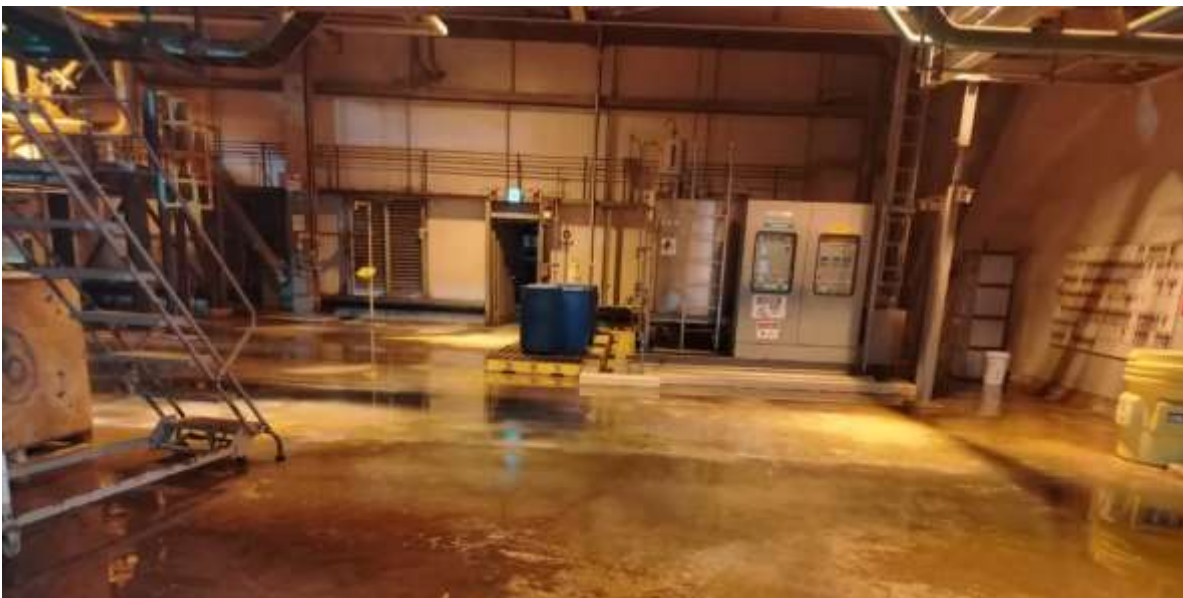
**Preservación y mantenimiento en todos los sumideros**

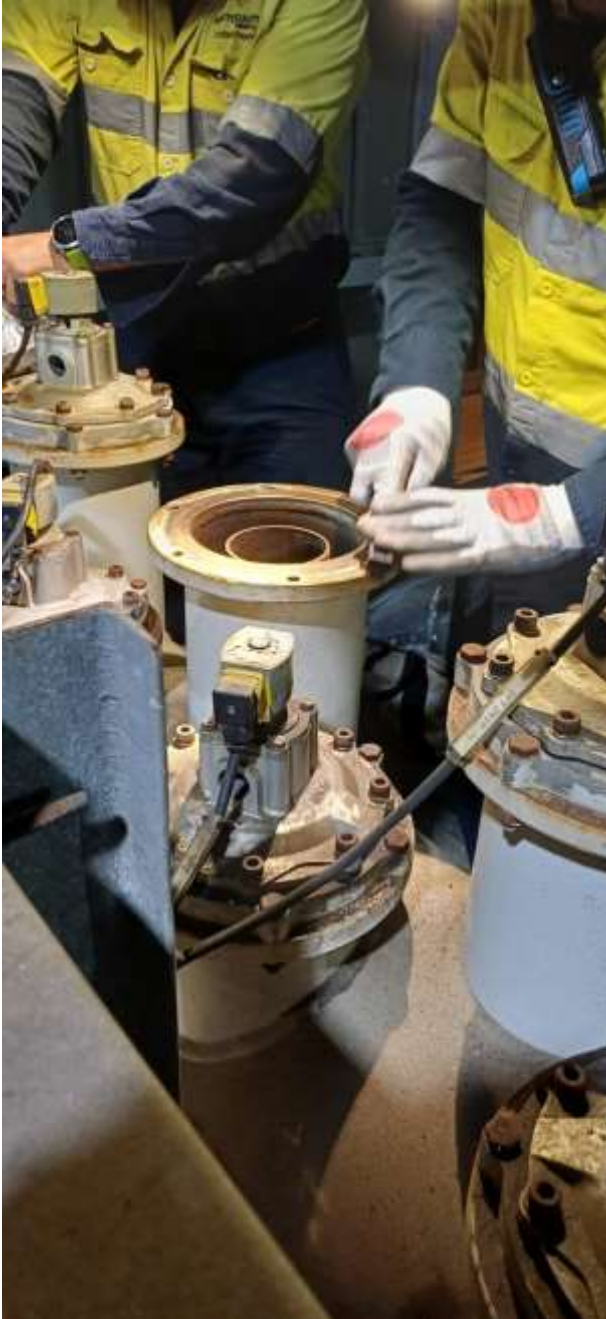
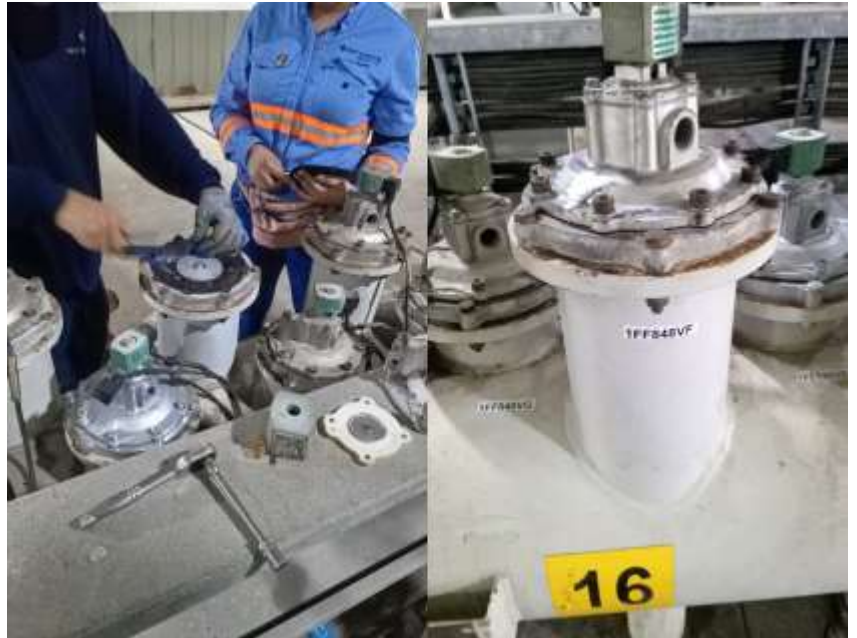
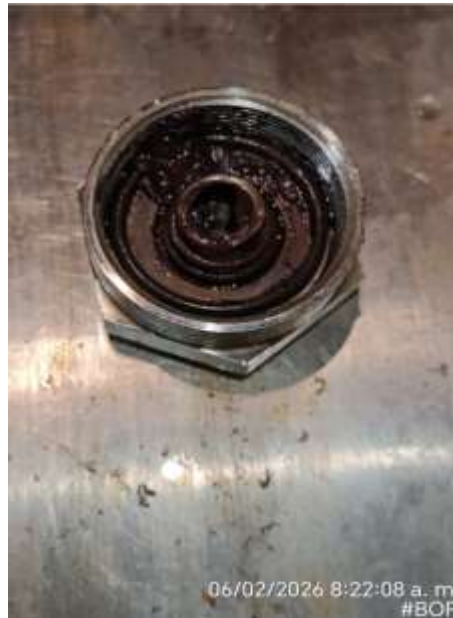
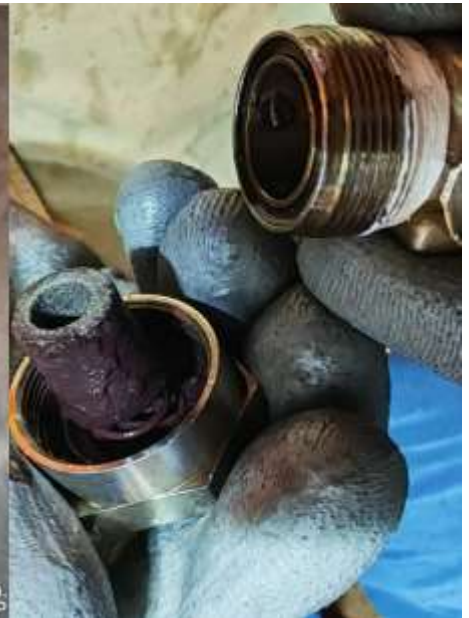
**Mantenimiento Generales en las Válvulas del Baghouse U1 / U2**

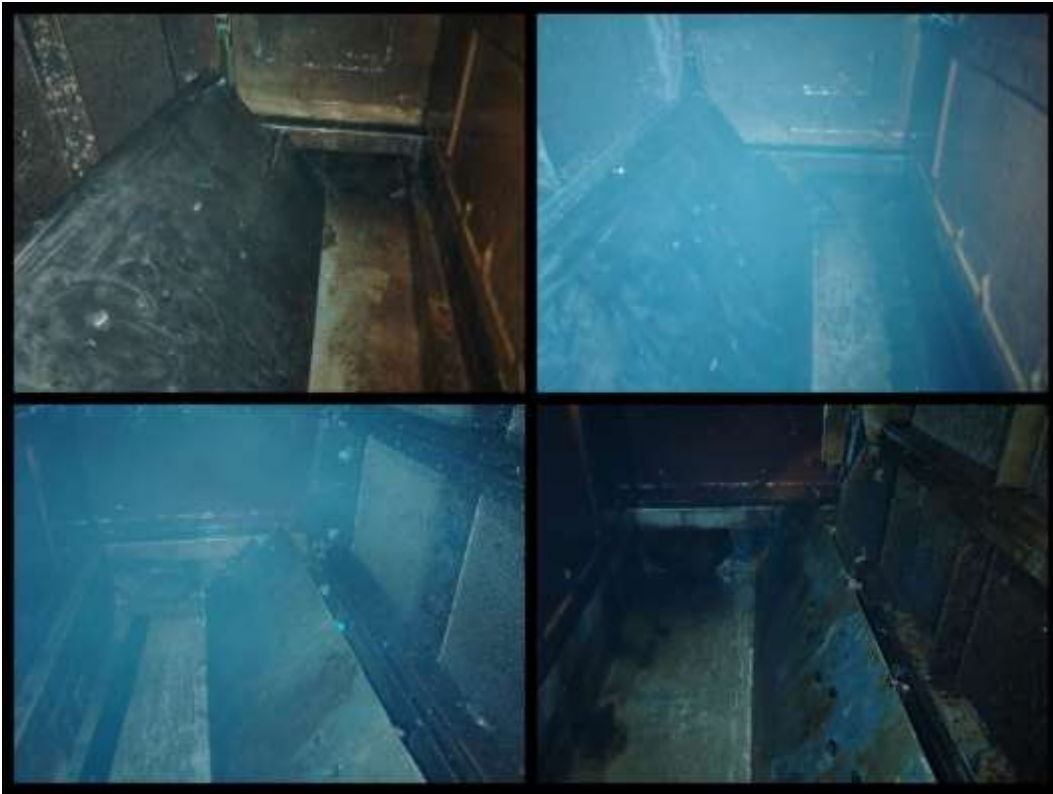
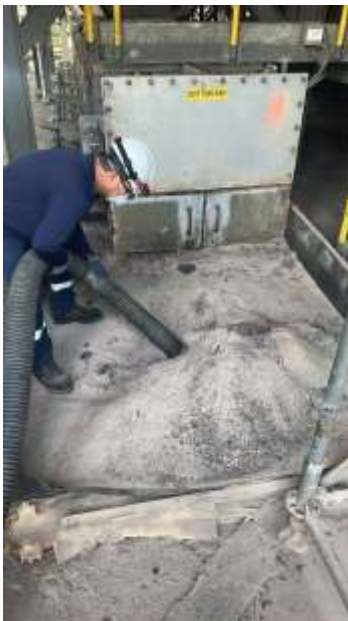
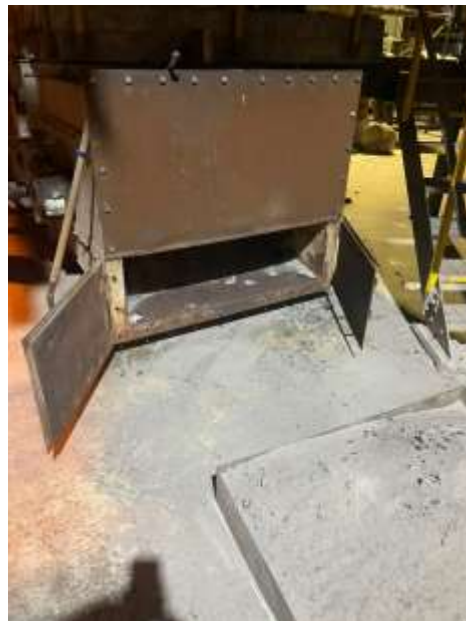
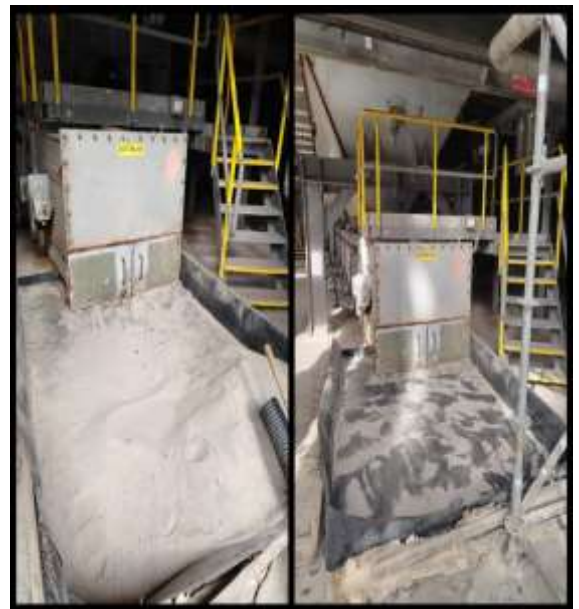
## Limpieza Continua en las entradas de Agua de Mar y Drycon U1/U2

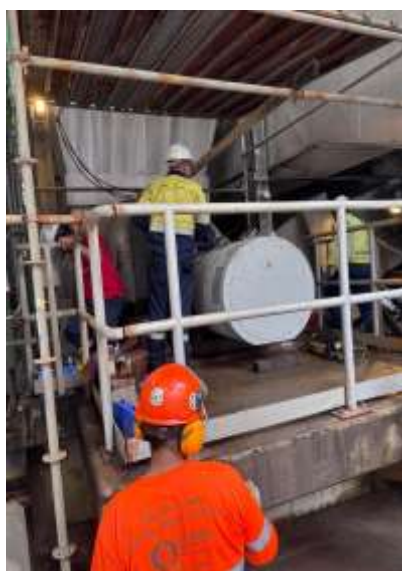
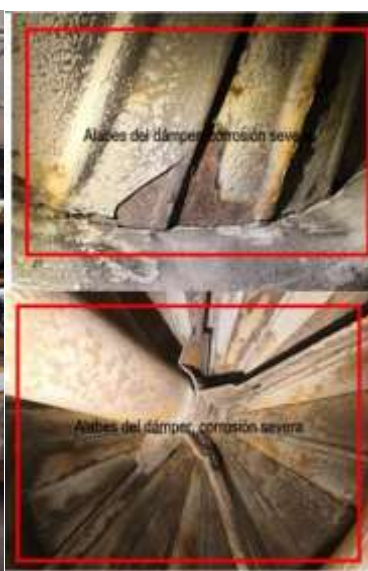
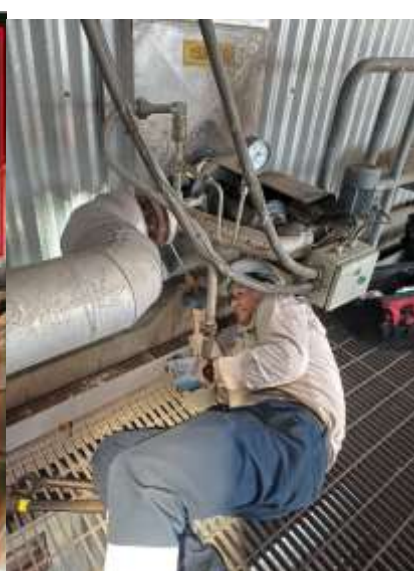
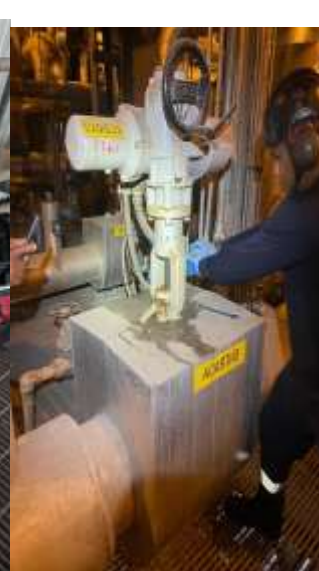
**Mantenimientos Preventivos y Correctivos Planta de Energía**

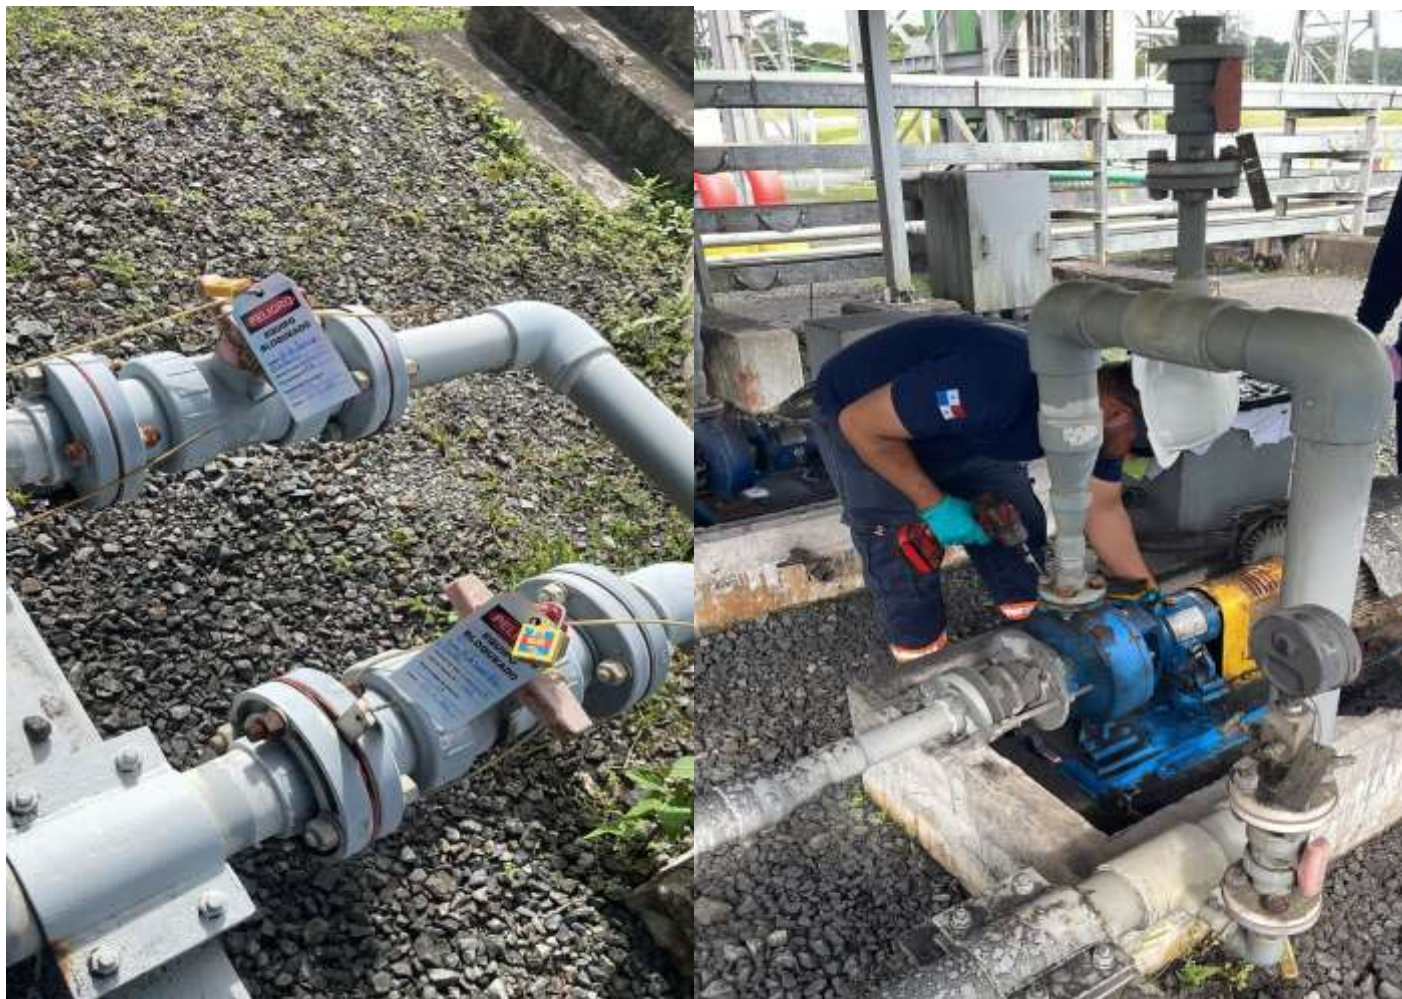
**Mantenimiento en motores y válvulas en BOP**

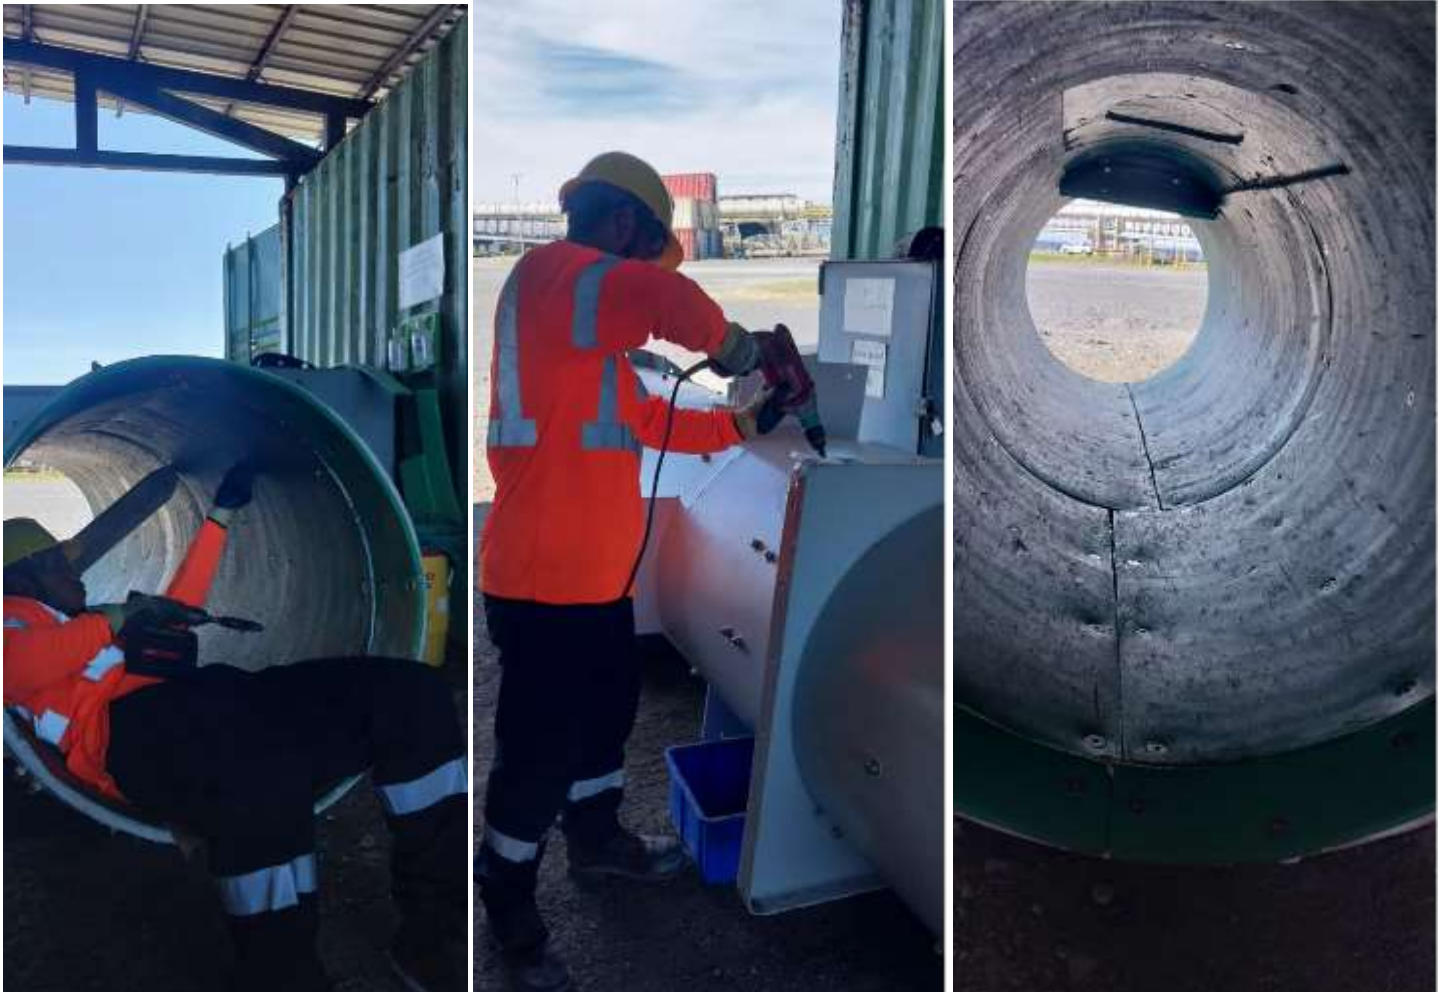
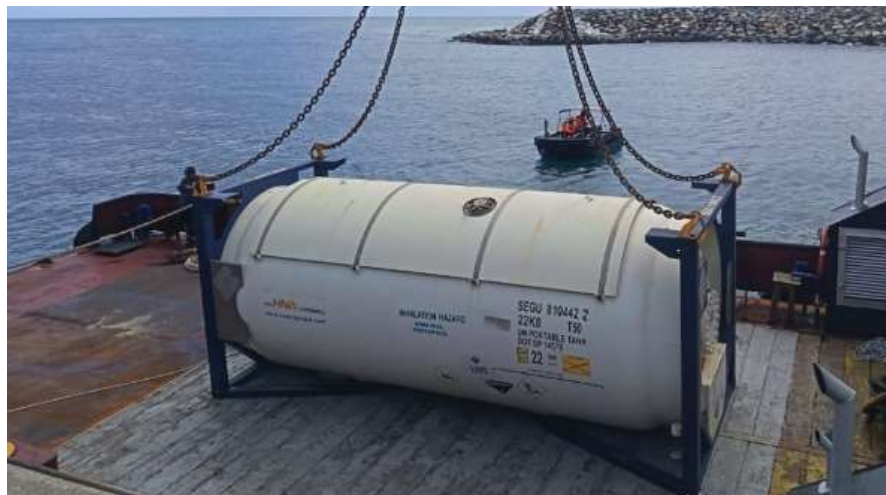
**Reestructuración del tubo de colector de polvo del shiploader**
