PLAN DE PRESERVACIÓN Y GESTIÓN SEGURA  
INFORME MENSUAL DE IMPLEMENTACIÓN DE  
LAS ACTIVIDADES REALIZADAS

Junio 2026

**COBRE PANAMÁ**

# REPORTE MENSUAL PLANTA DE PROCESOS

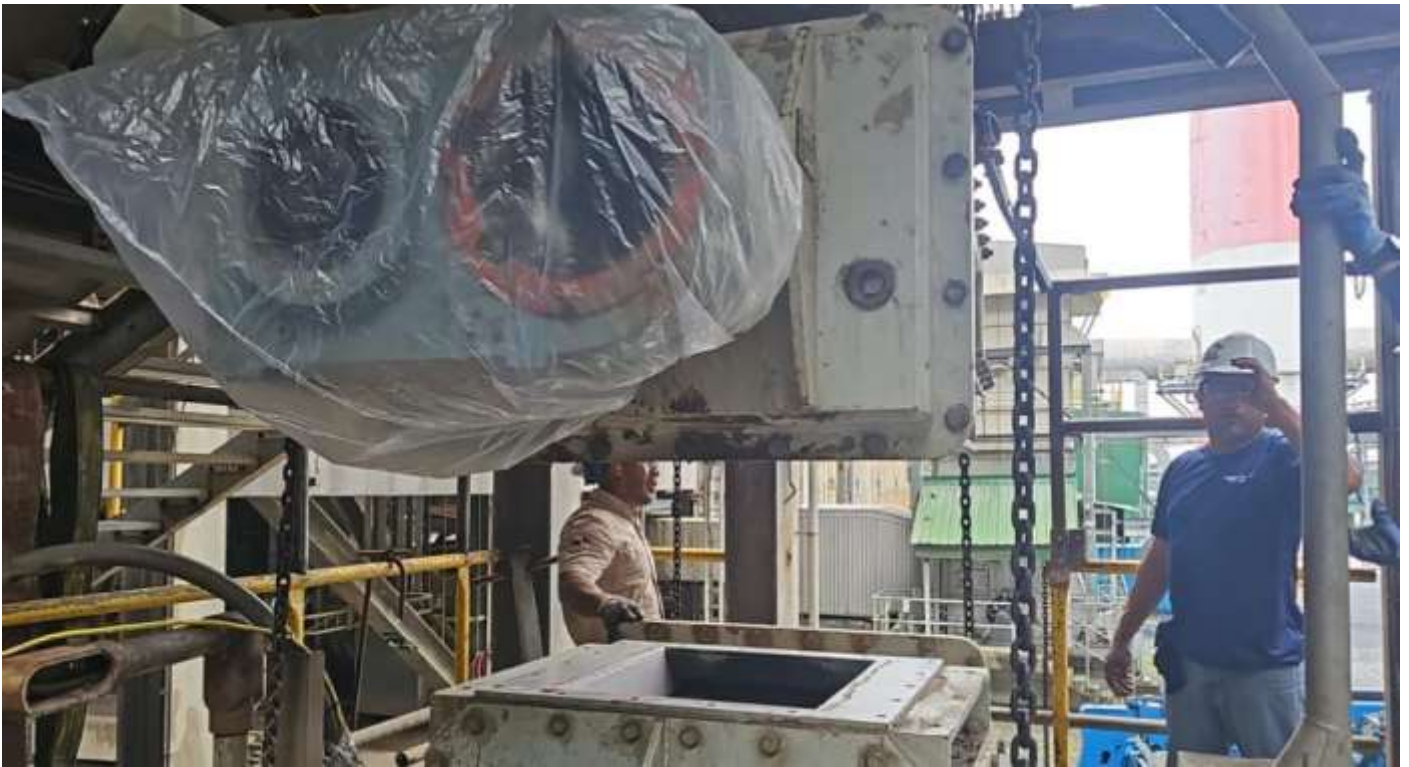
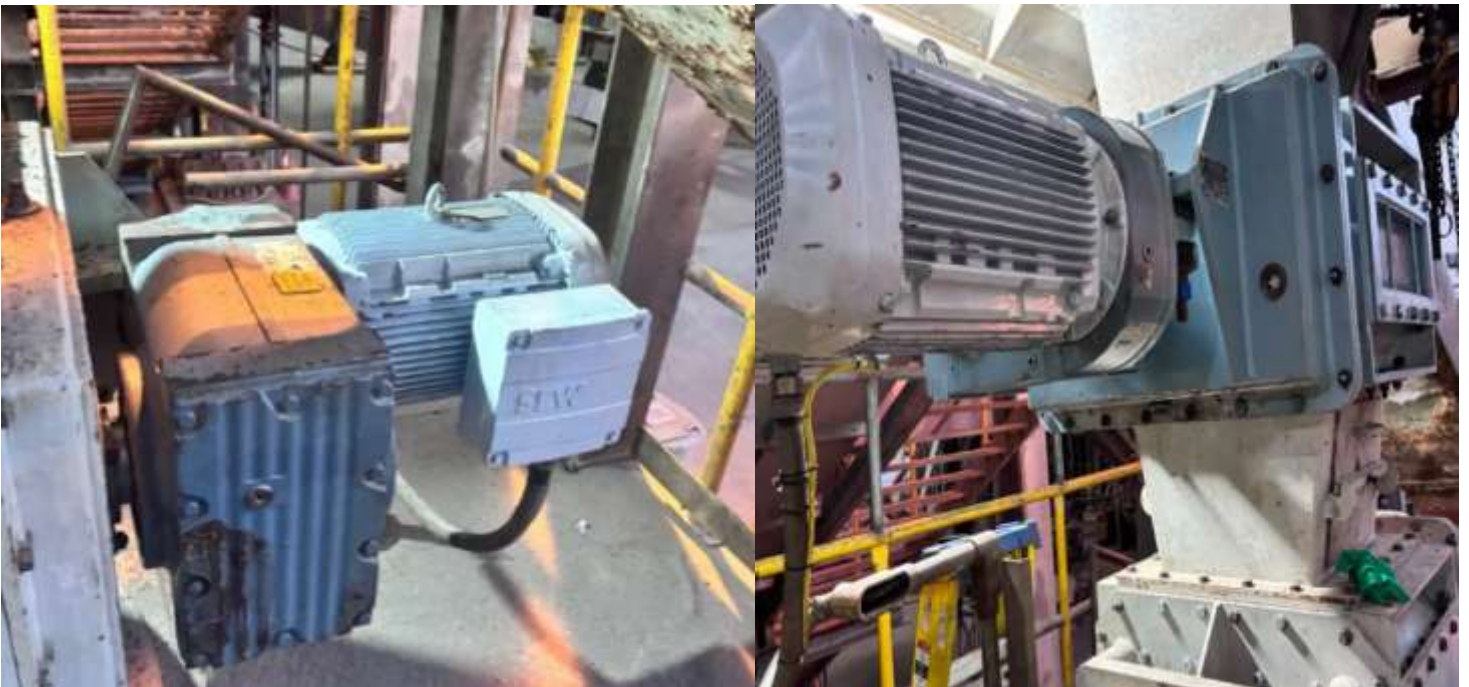
**Restauración y Mantenimiento Crusher Primario y Secundario U12**

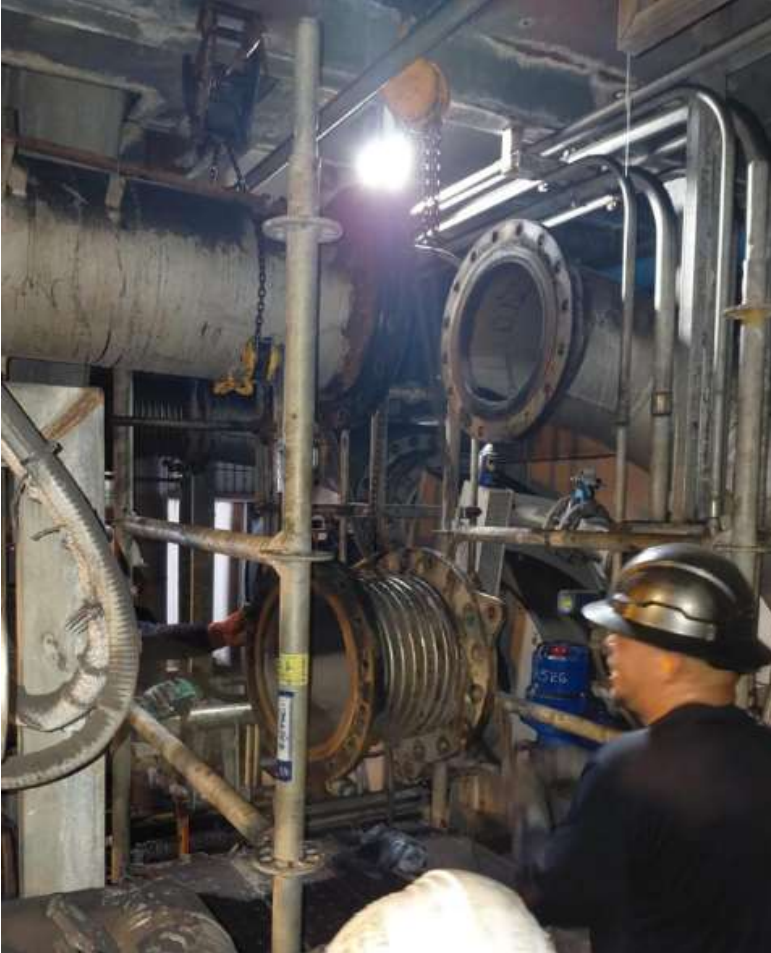
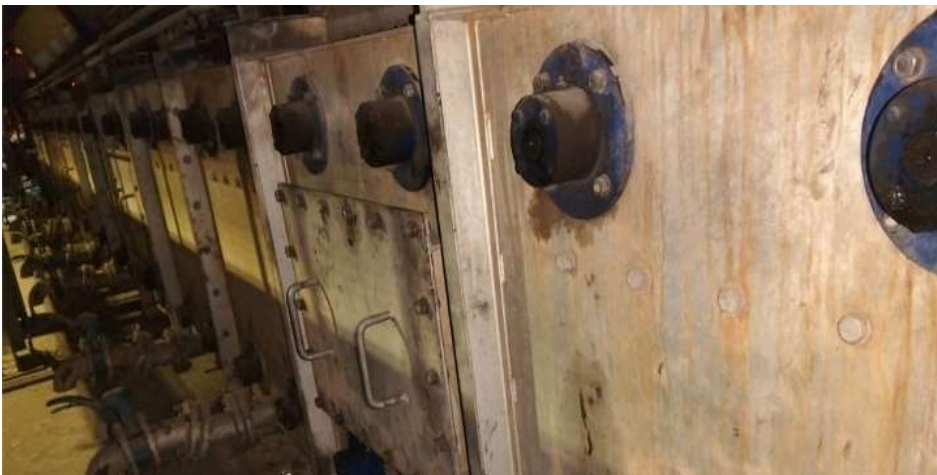
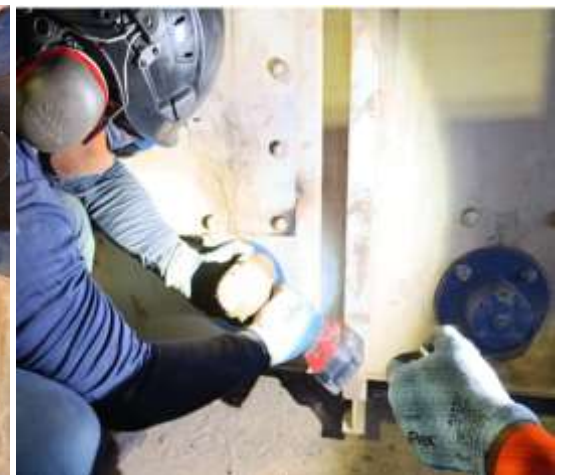
| 1506895 | DRYCON COOLING CONVEYOR | 1AH808S | ROLOS ROTOS | 156 |

**Reemplazo de Juntas de Expansion U1 / Reemplazo de rolos del Drycon U2**

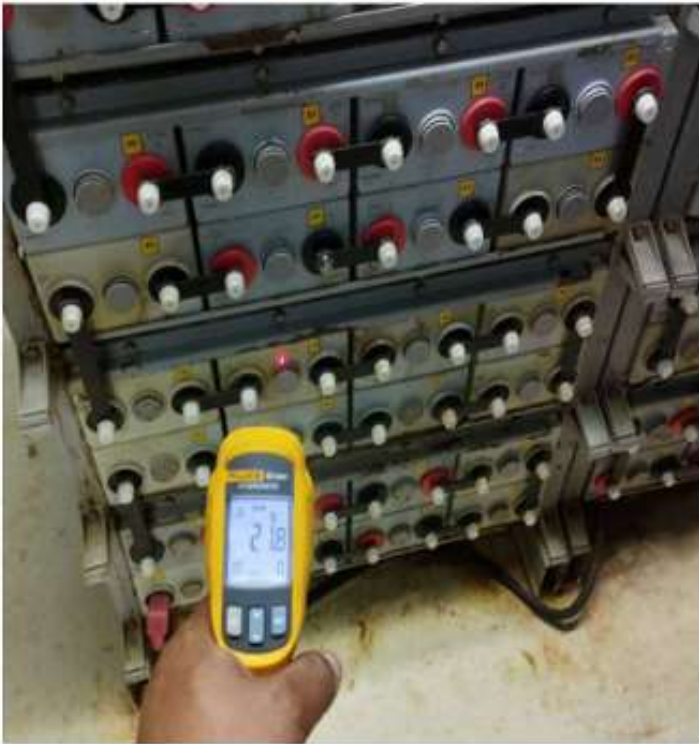
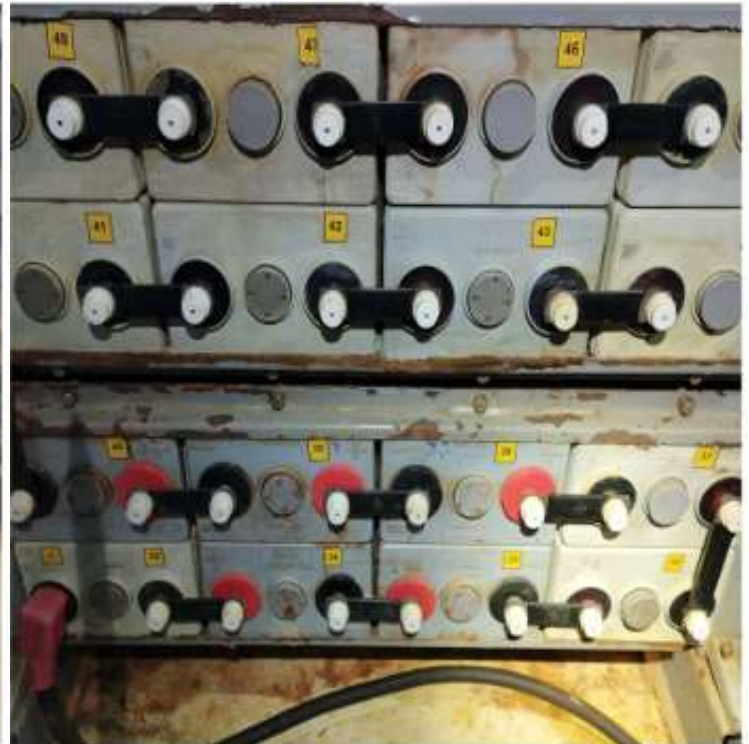
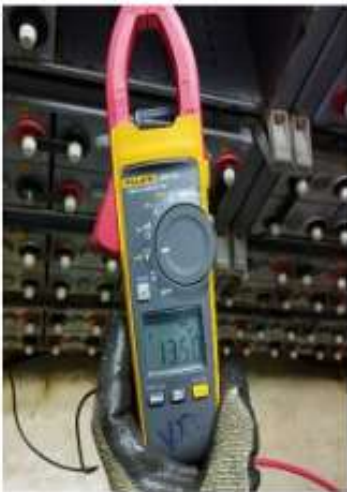
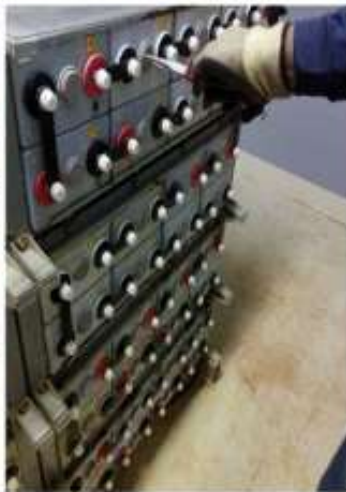
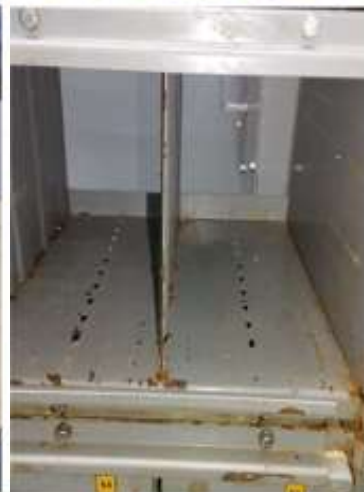
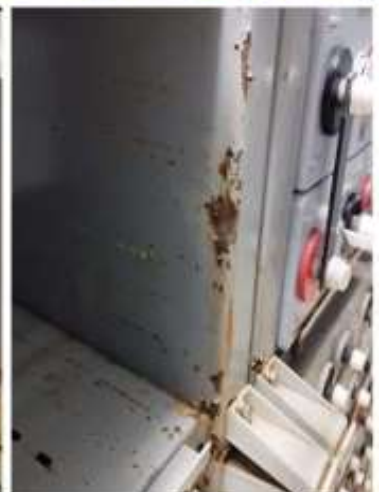
**Inspección y PM de banco de baterías - ELECTROCHLORINATION**

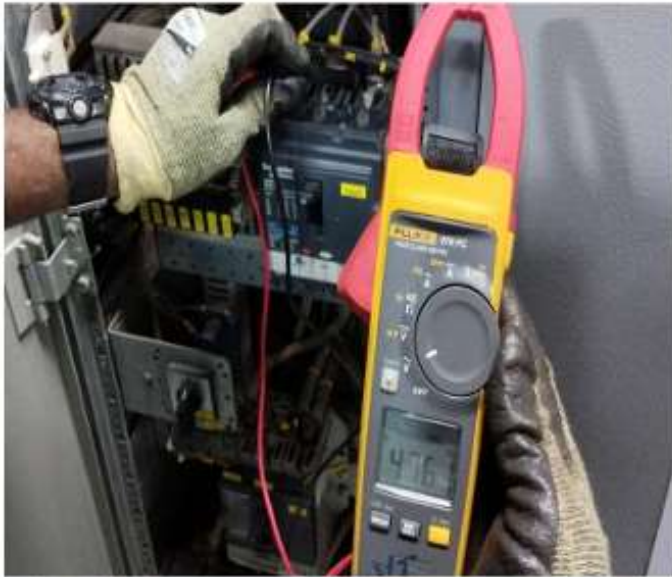
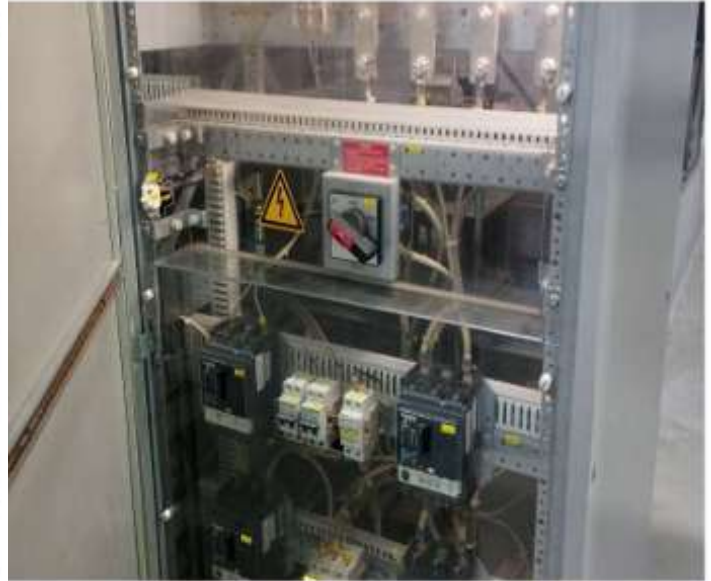
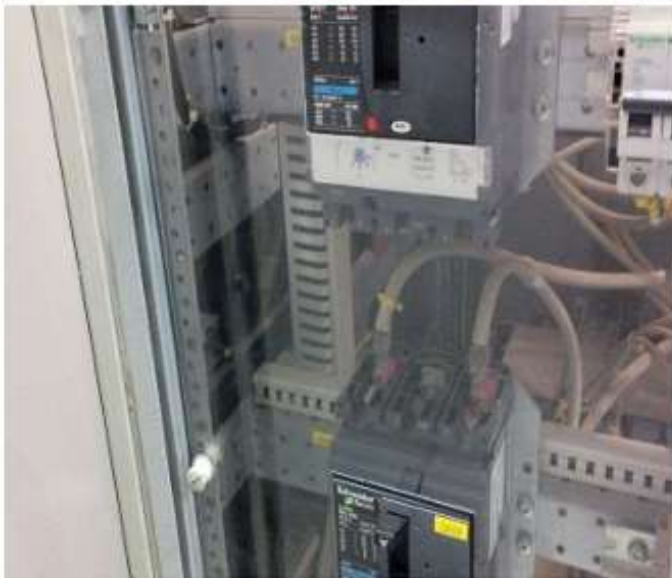
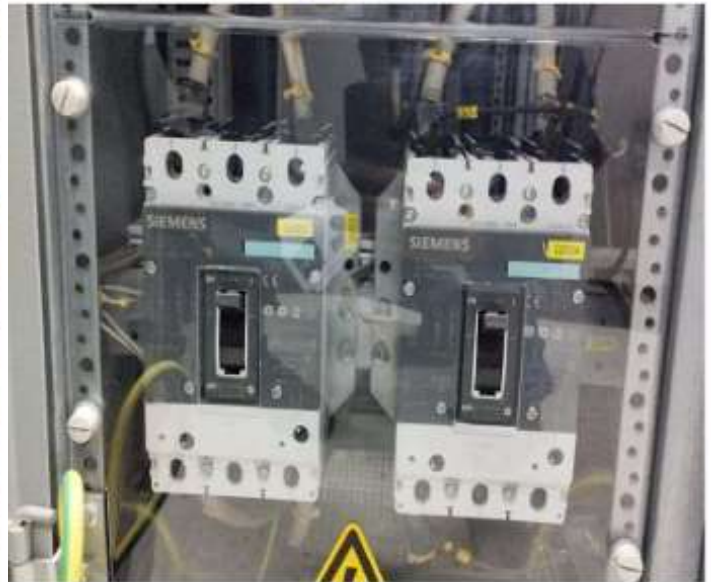
**Medición de voltaje de interruptor Q001 e Inspección de Gabinetes**

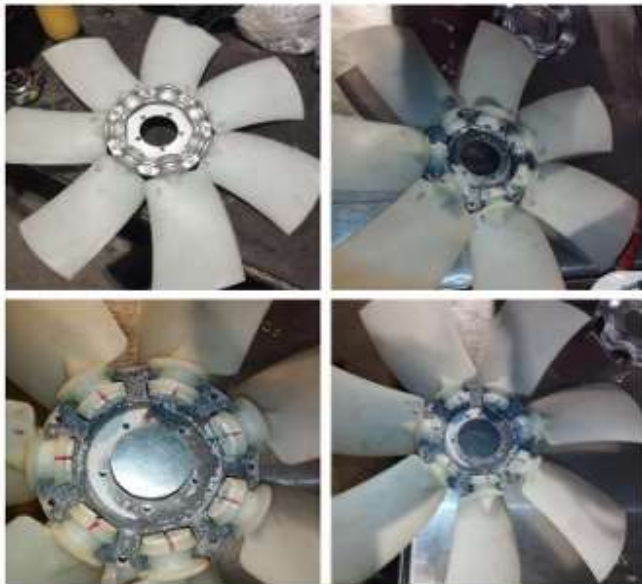
## Pruebas eléctricas al motor 712-AG-9002- FLTR FEED TK 2 AGITATOR

MODIFICACION POSICION DE ASPAS

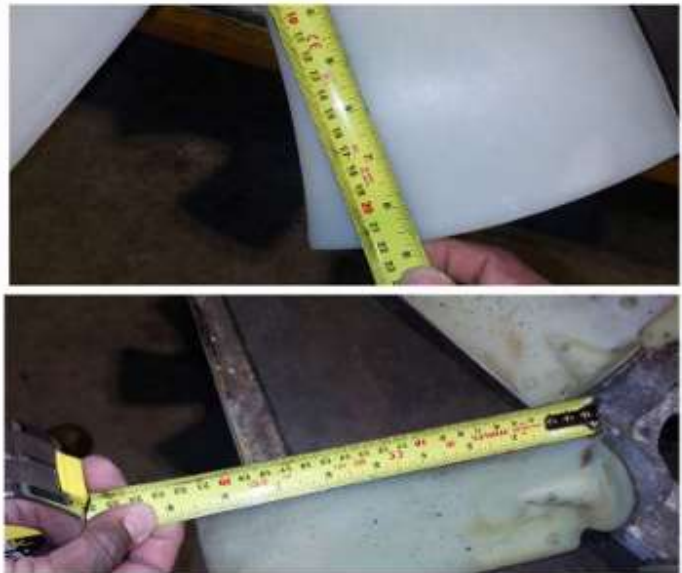
MEDIDAS DE ASPAS NUEVA VS VIEJA

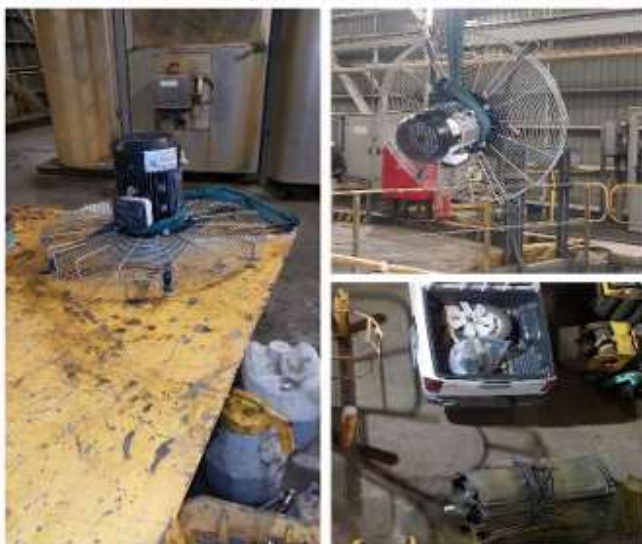
BAJANDO MOTOR

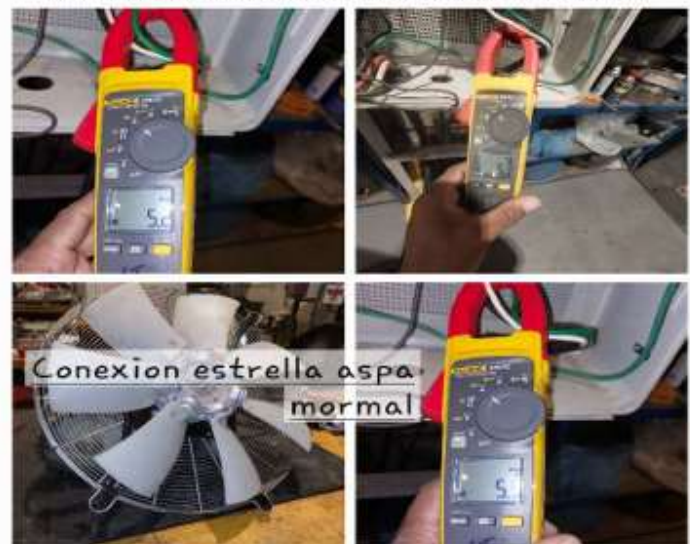
MEDICION CON ASPA NORMAL

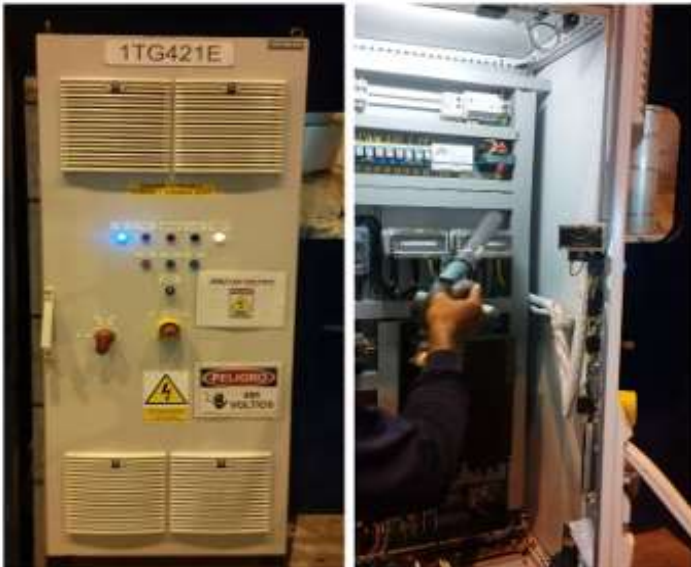
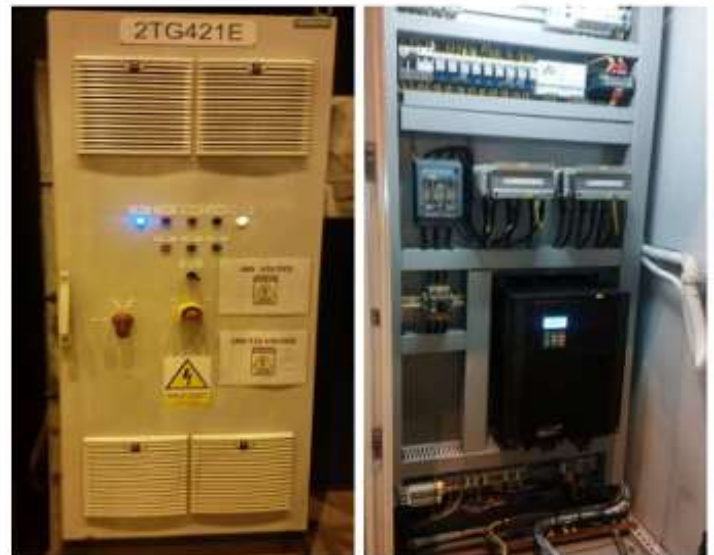
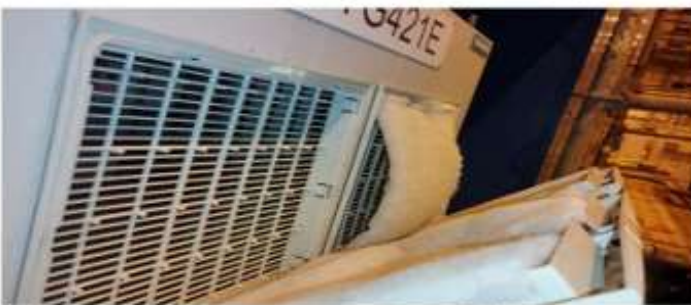
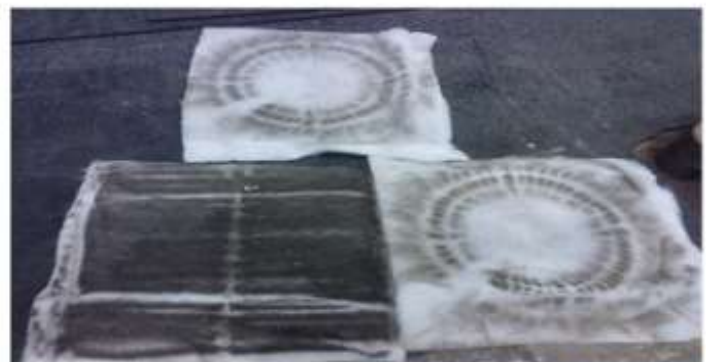
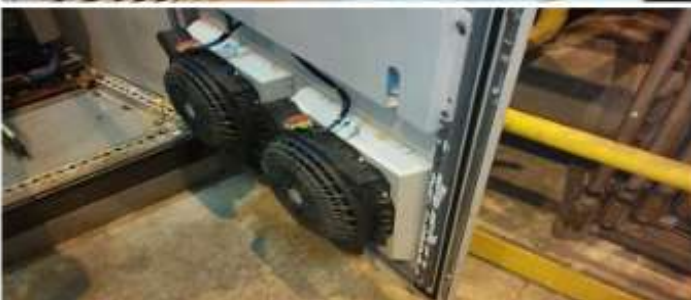
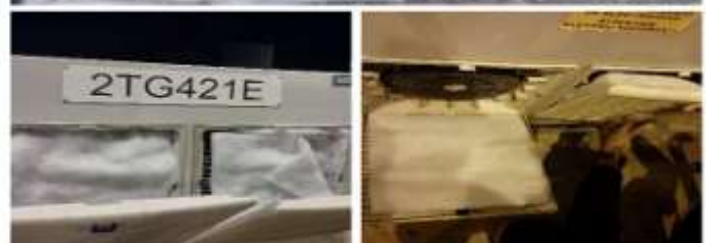
**Inspecciones de panel de motor de TURNING GEAR de la U1 / U2**

Se realiza inspección de panel de TURNING GEAR de la unidad 1

Se realiza inspección de panel de TURNING GEAR de la unidad 2

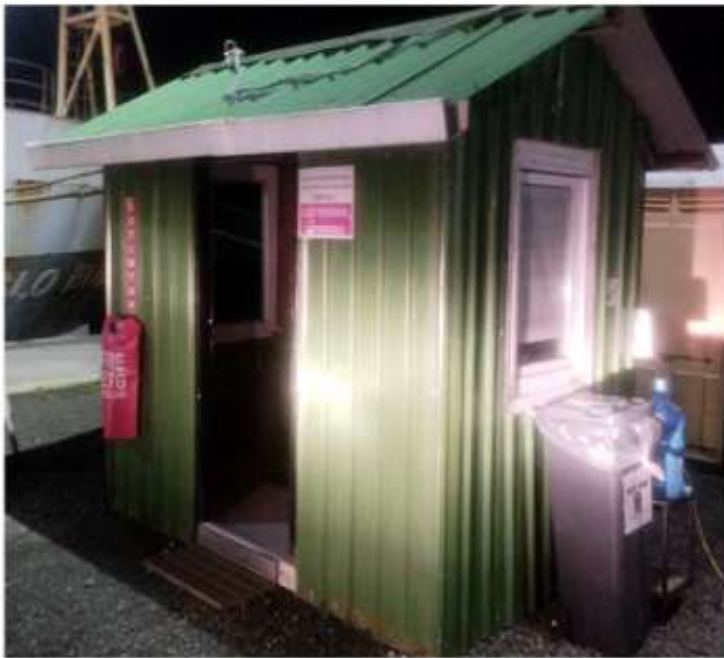
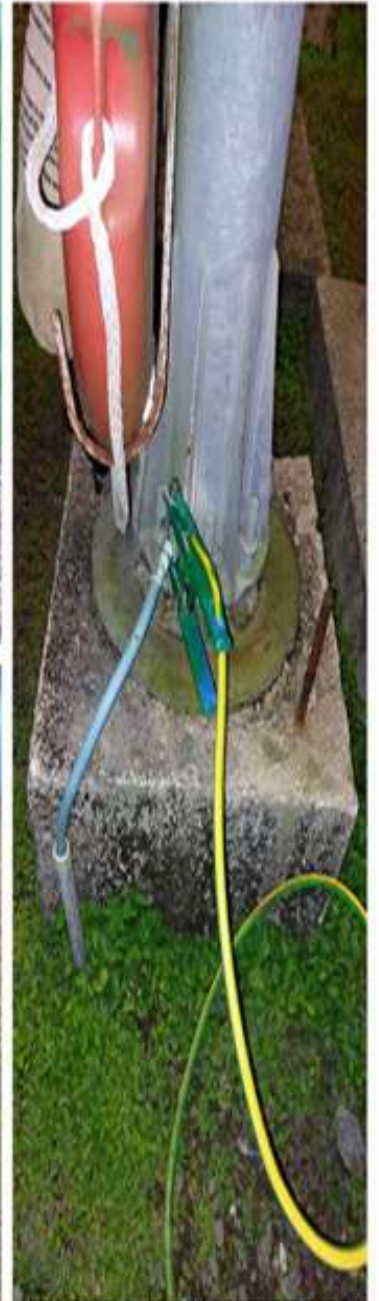
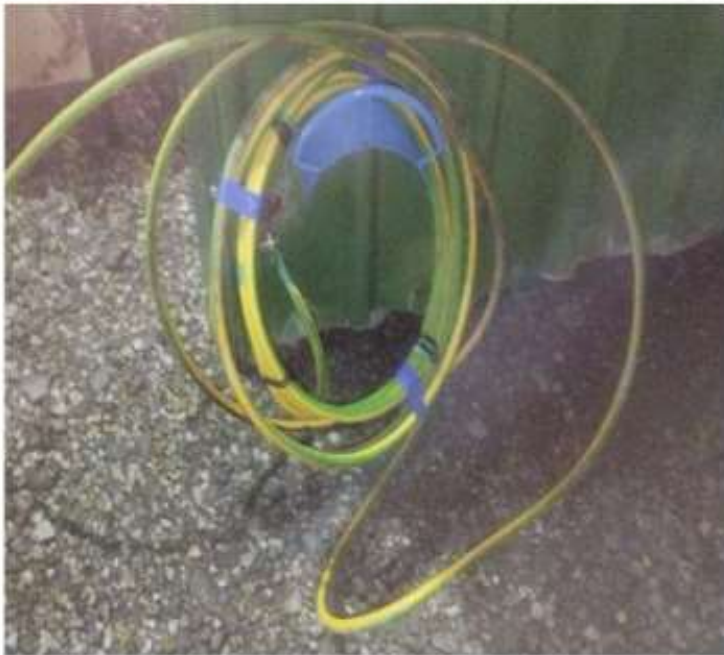
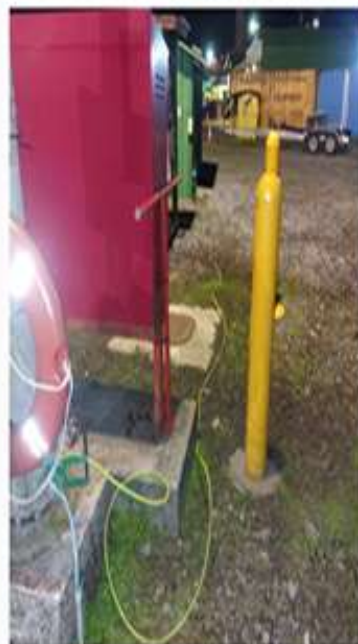
## SUBSTATION DIESEL STORAGE 734-SUB-9001 Inspeccion sala Electrica

- Se realiza desconexión de cable de tierra de caseta de personal de seguridad física en el área del puerto, para moverlo de lugar.

- Una vez colocada la caseta en su punto de control con nueva ubicación se volvió a conectar el cable a tierra.

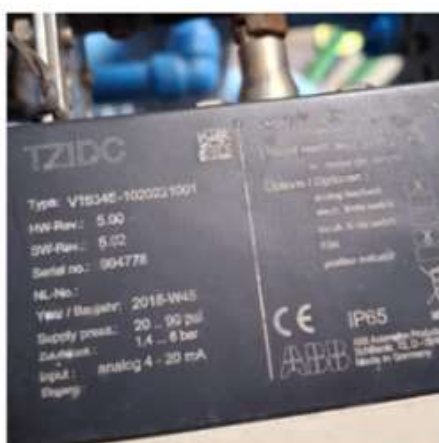
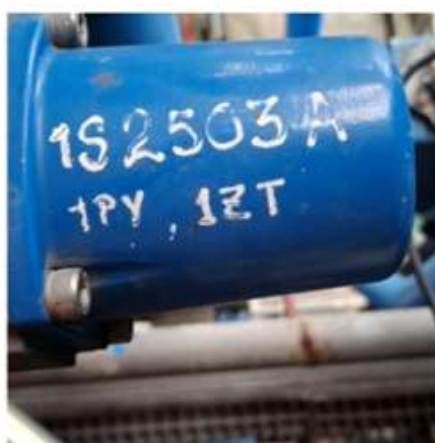
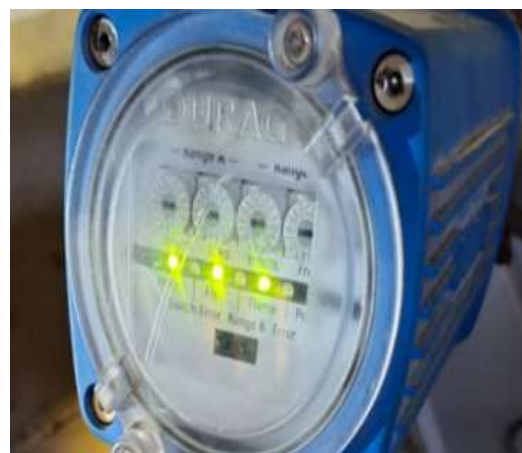
### Preventivos en Válvulas neumáticas U1

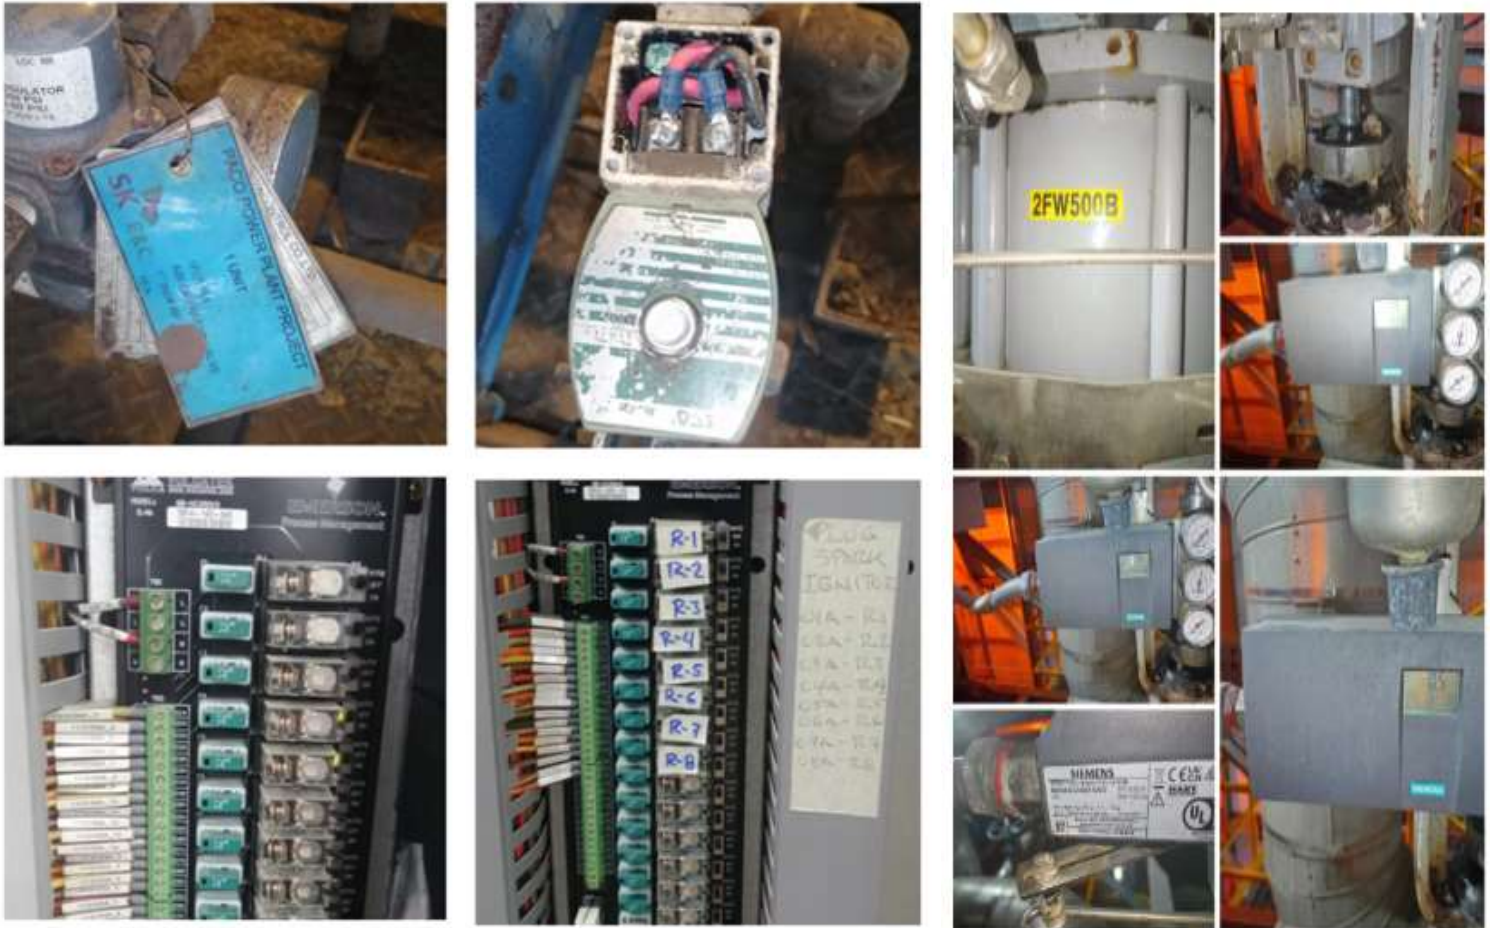
**Mantenimientos Correctivos- Sensores e Instrumentos U1 / U2**

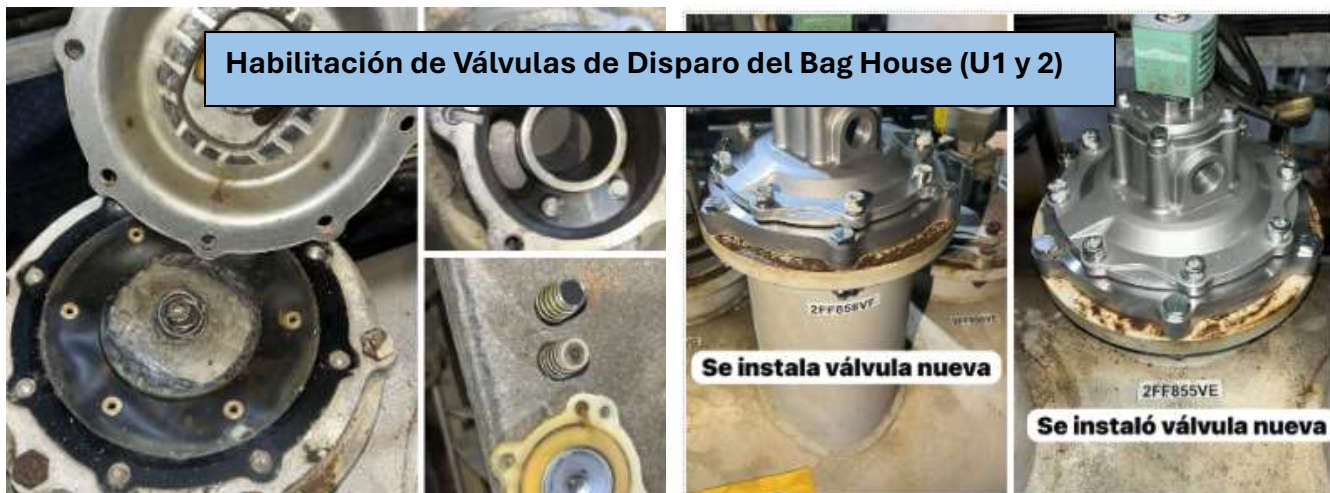
**Habilitación de Válvulas de Disparo del Bag House (U1 y 2)**

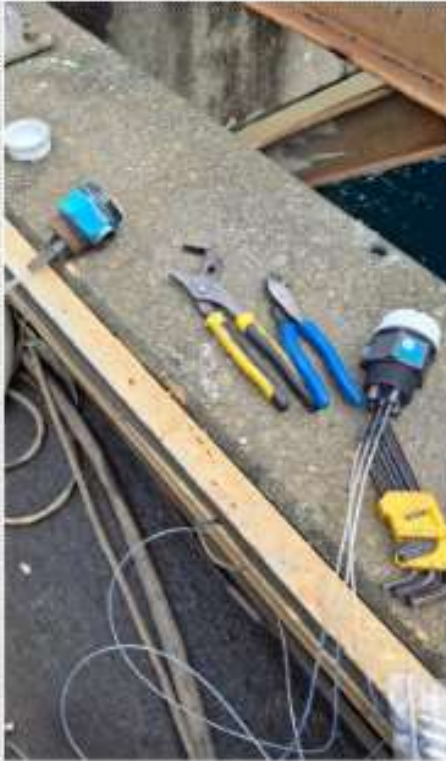
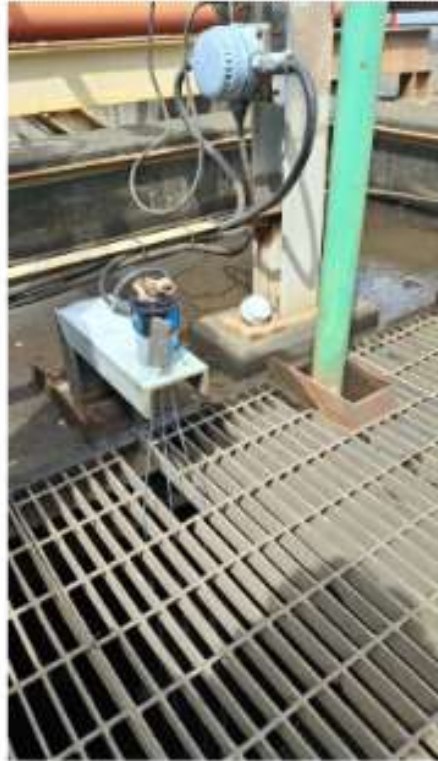
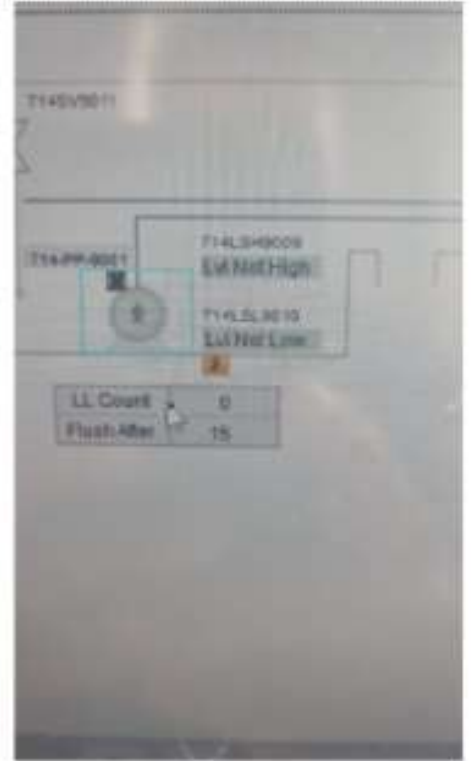
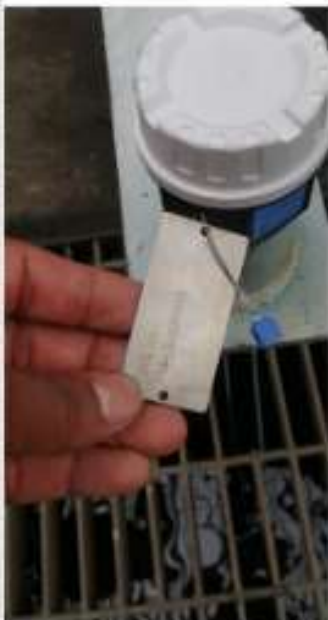
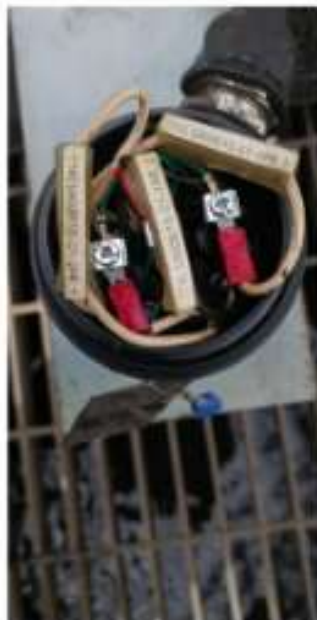
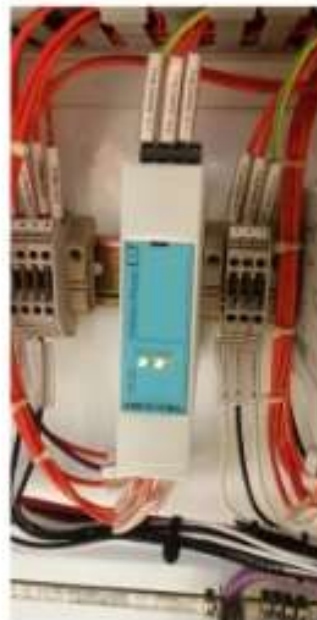
## Revisión de Sensores en Bombas de Sumidero – Planta de Filtración

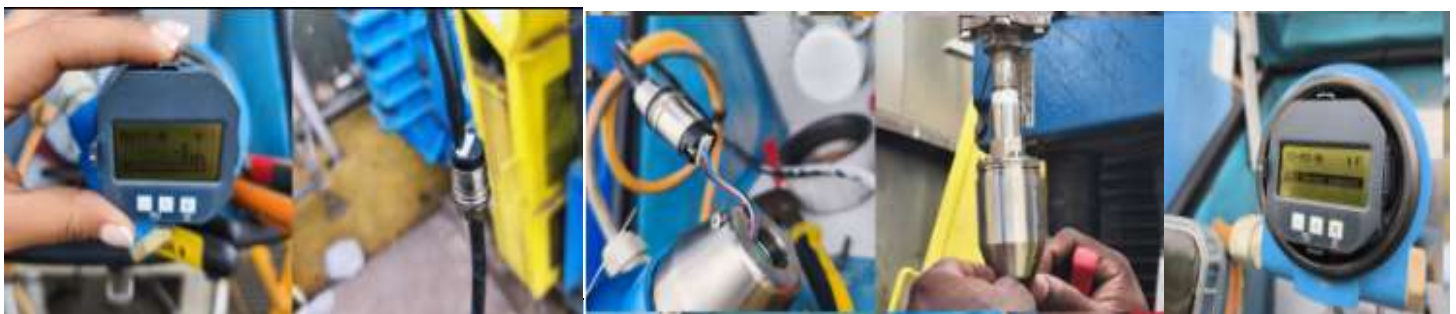
## Remplazo de sensores en Chute Telescopico – Shiploader

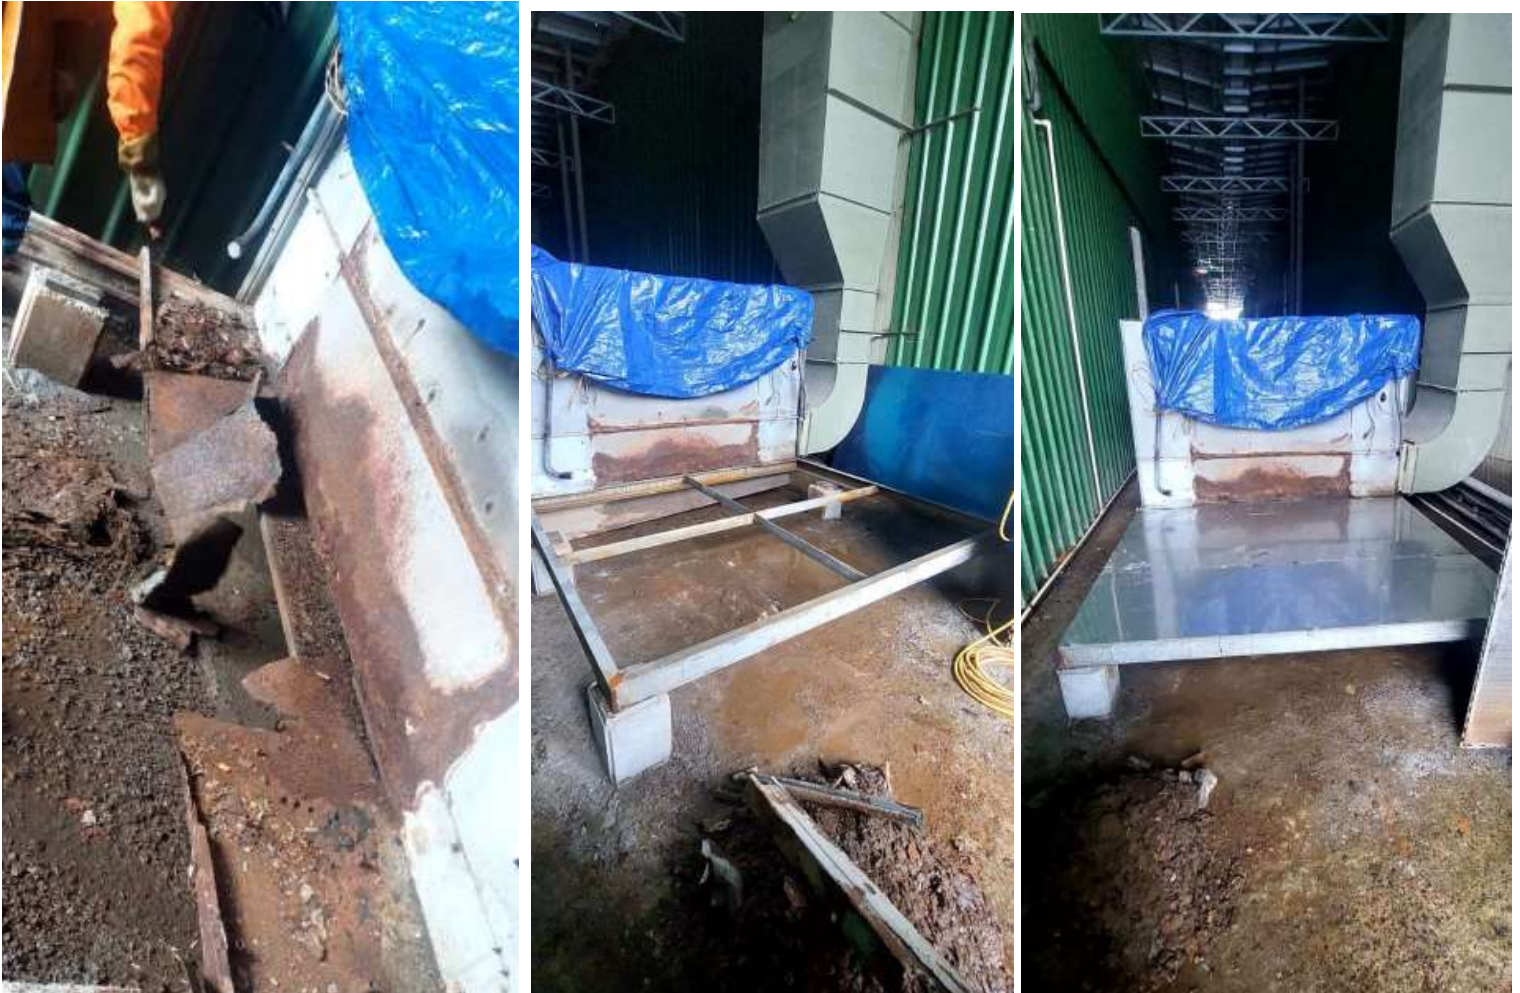
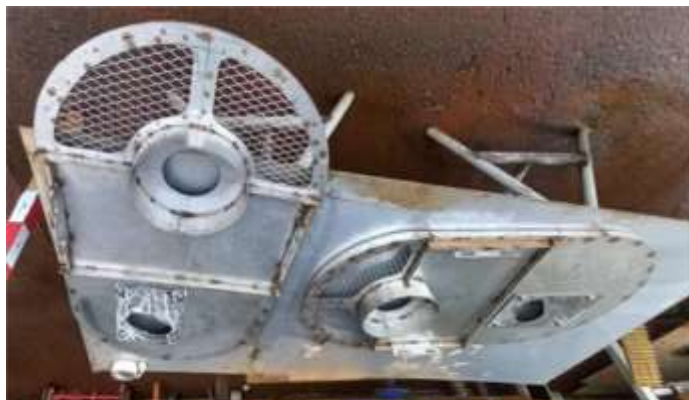
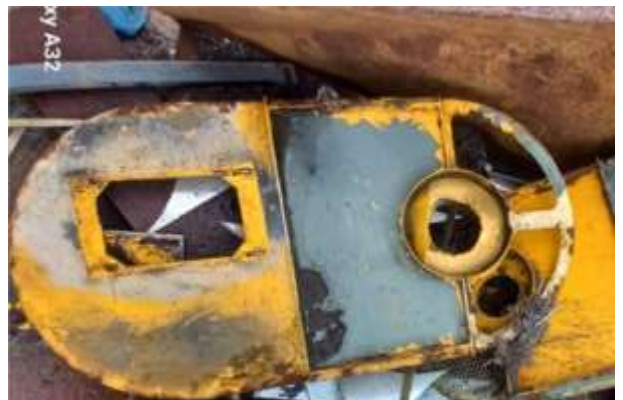
REPARACION DE BASES- HVAC INGENIERIA

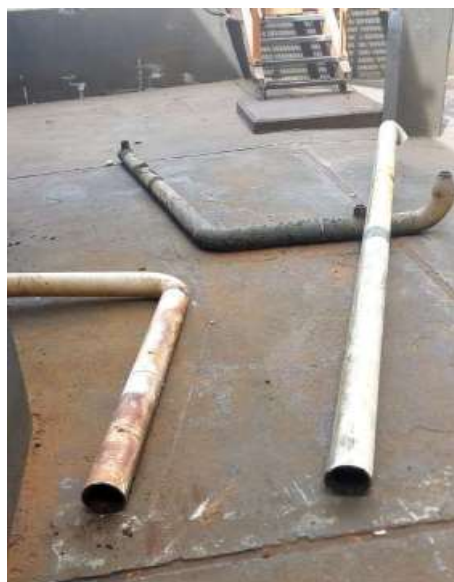
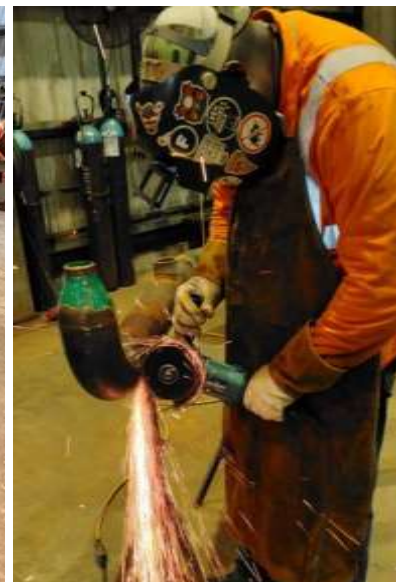
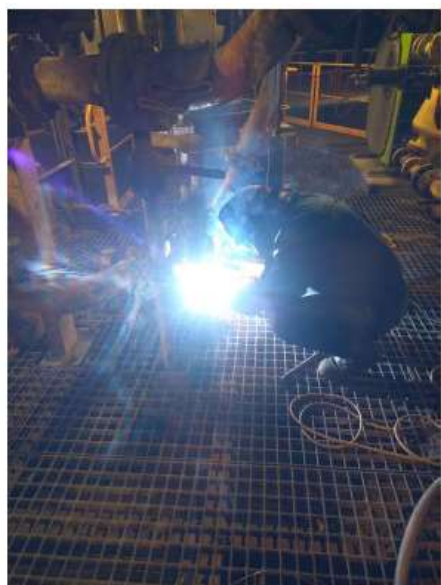
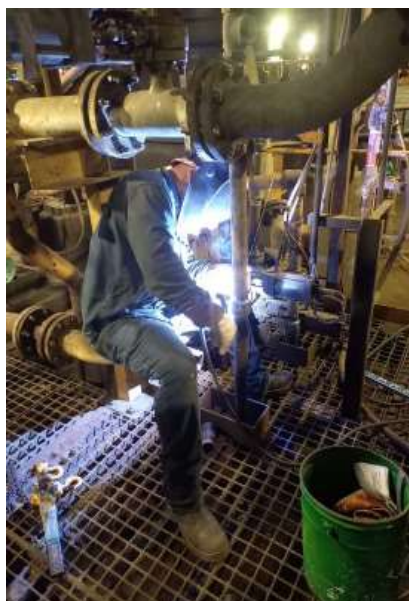
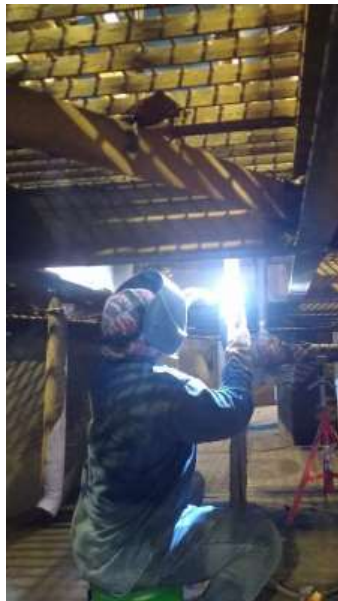
**Fabricación de tubería Espesador - CUCON FILTRATION**

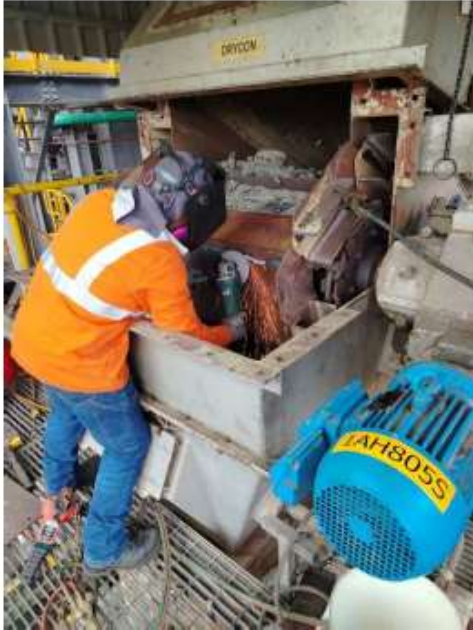
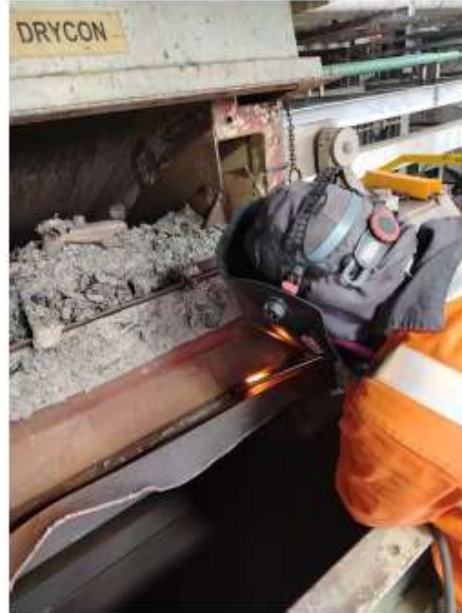
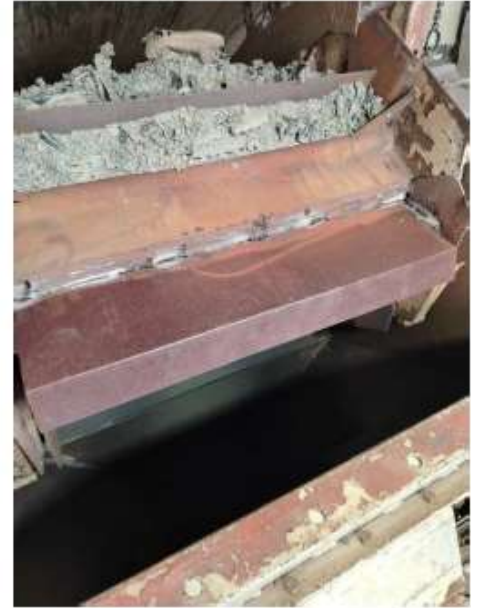
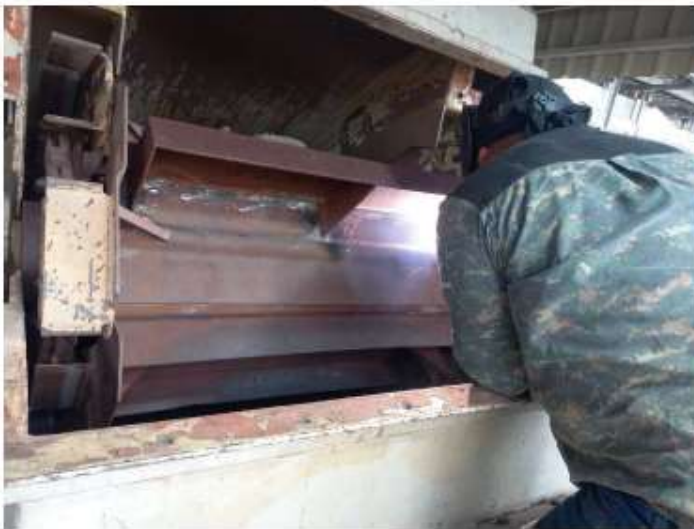
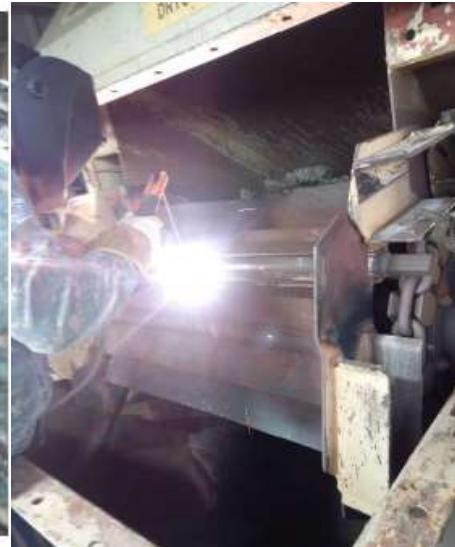
**DRYCON COOLING CONVEYOR- REEMPLAZO DE BANDEJA**

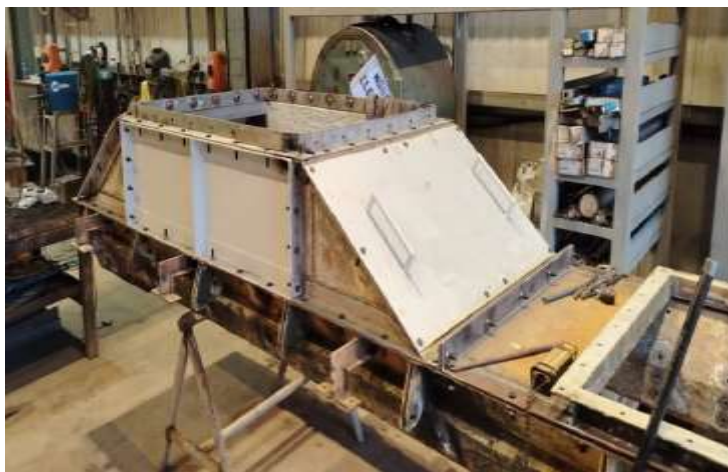
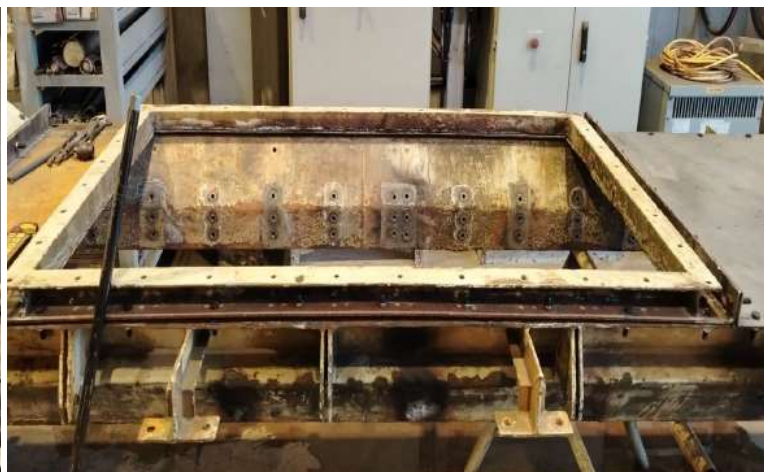
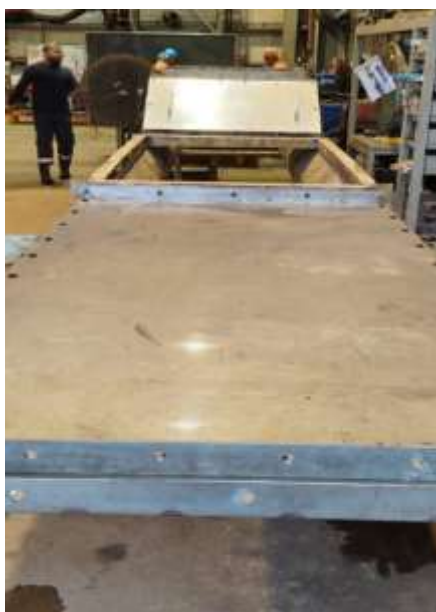
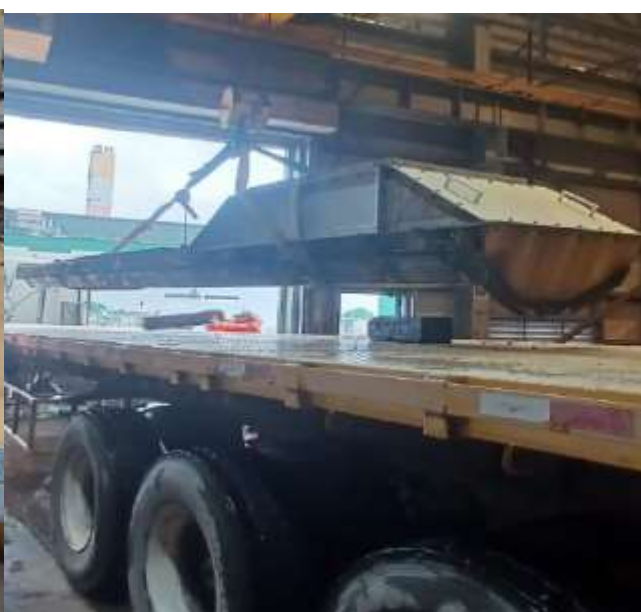
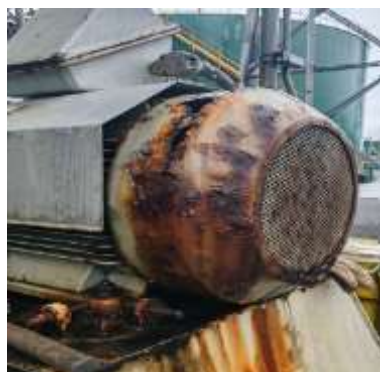
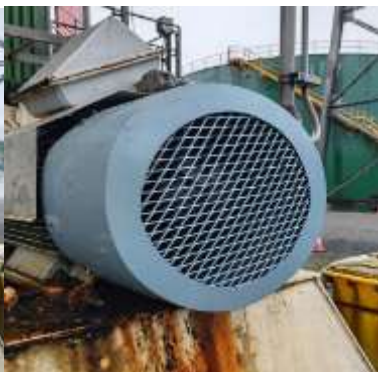
**Restauracion Completa – Cama de Impacto**
