PLAN DE PRESERVACIÓN Y GESTIÓN SEGURA  
INFORME MENSUAL DE IMPLEMENTACIÓN DE  
LAS ACTIVIDADES REALIZADAS

Junio 2026

**COBRE PANAMÁ**

# REPORTE MENSUAL PLANTA DE PROCESOS

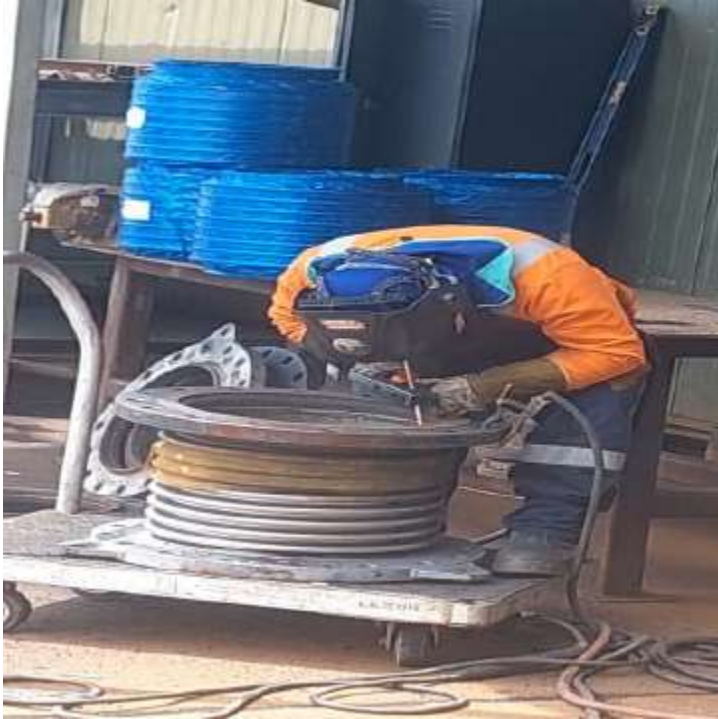
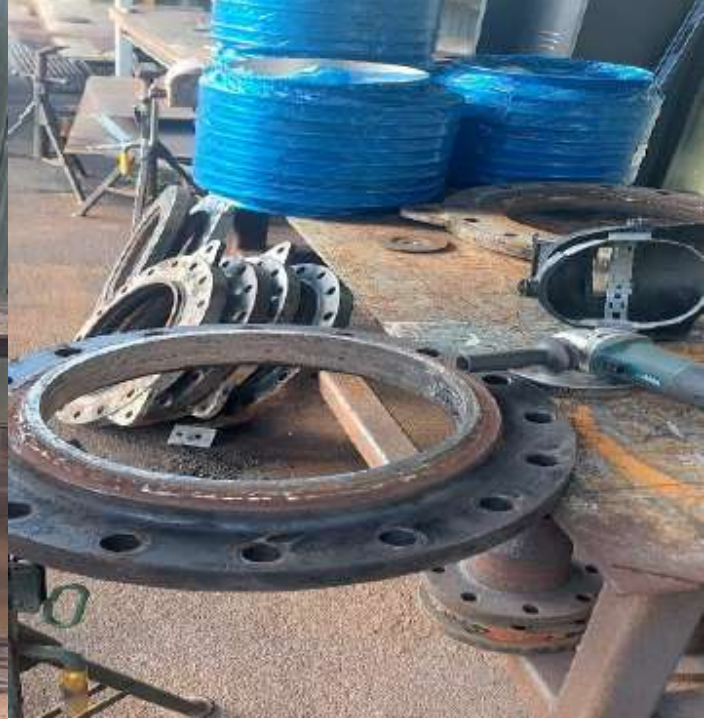
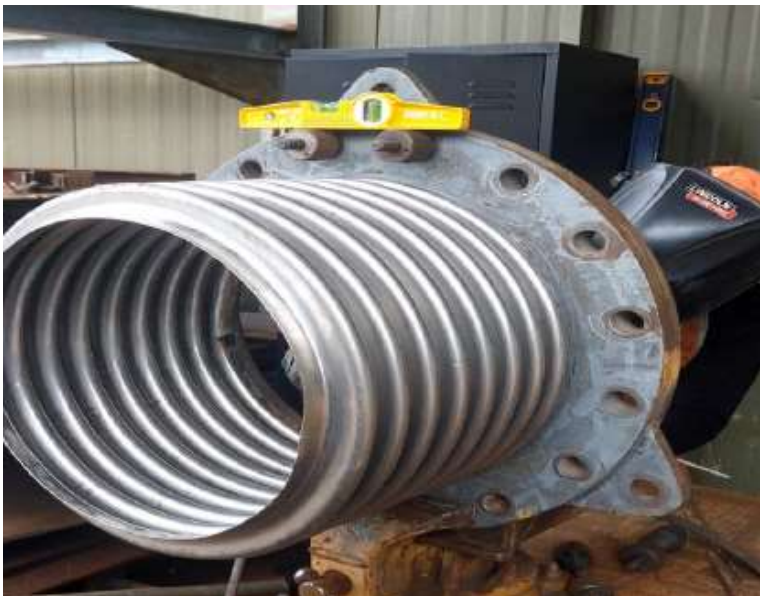
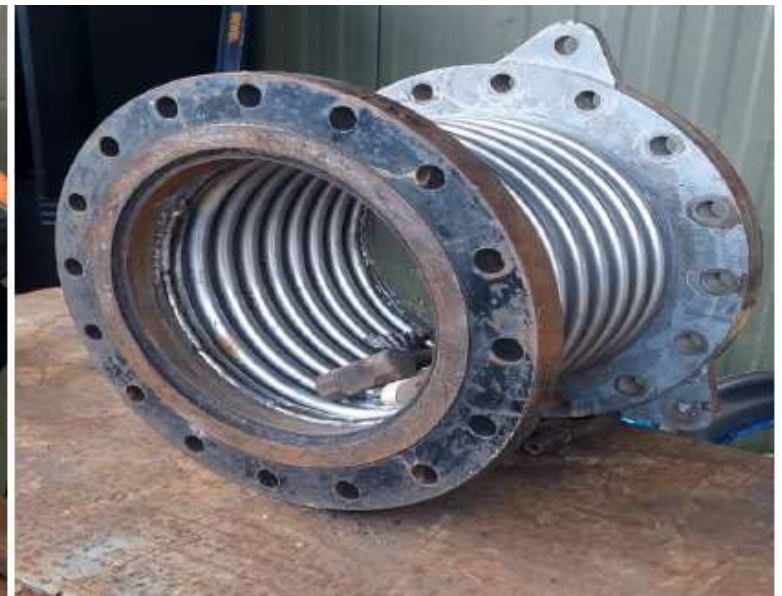
Fabricación de 4 junta de carbón para quemadores F

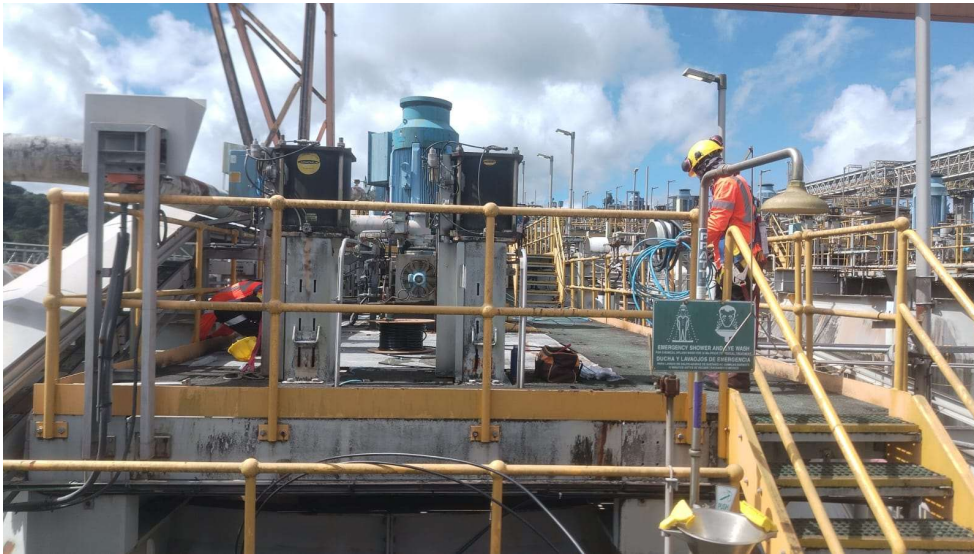
El área de trituración constituye la primera etapa del procesamiento del mineral y define el desempeño de todas las operaciones posteriores.
