PLAN DE PRESERVACIÓN Y GESTIÓN SEGURA  
INFORME MENSUAL DE IMPLEMENTACIÓN DE  
LAS ACTIVIDADES REALIZADAS

Julio 2026

# REPORTE MENSUAL PLANTA DE PROCESOS

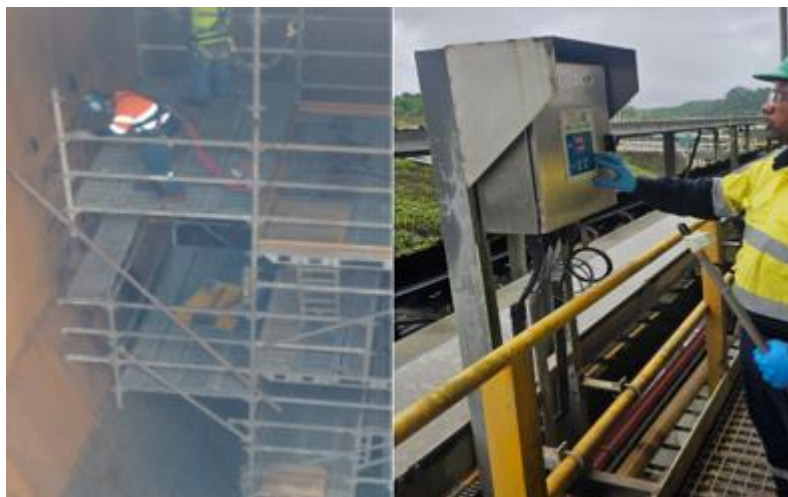
***Ilustración 4** Mantenimiento de los contenedores de distribución de mineral.*

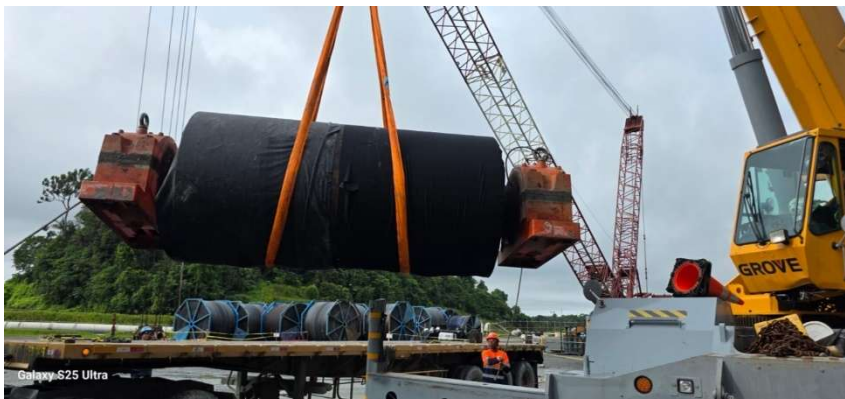
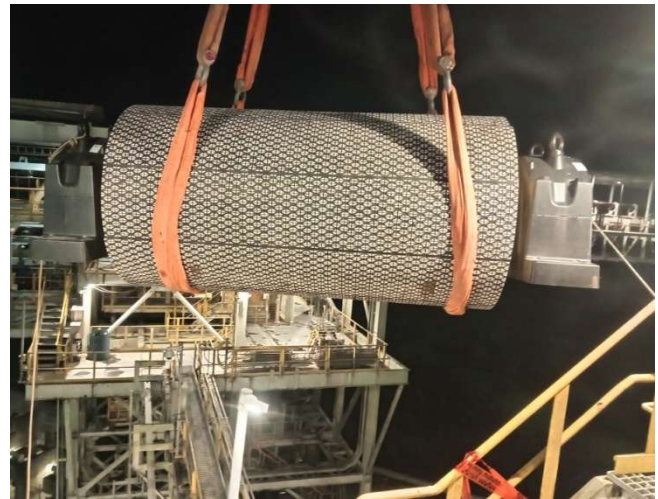
- Cambio de Poleas 314PU9102/ 314PU9052/ 314PU9032/ 323PU9022/ 315PU9062

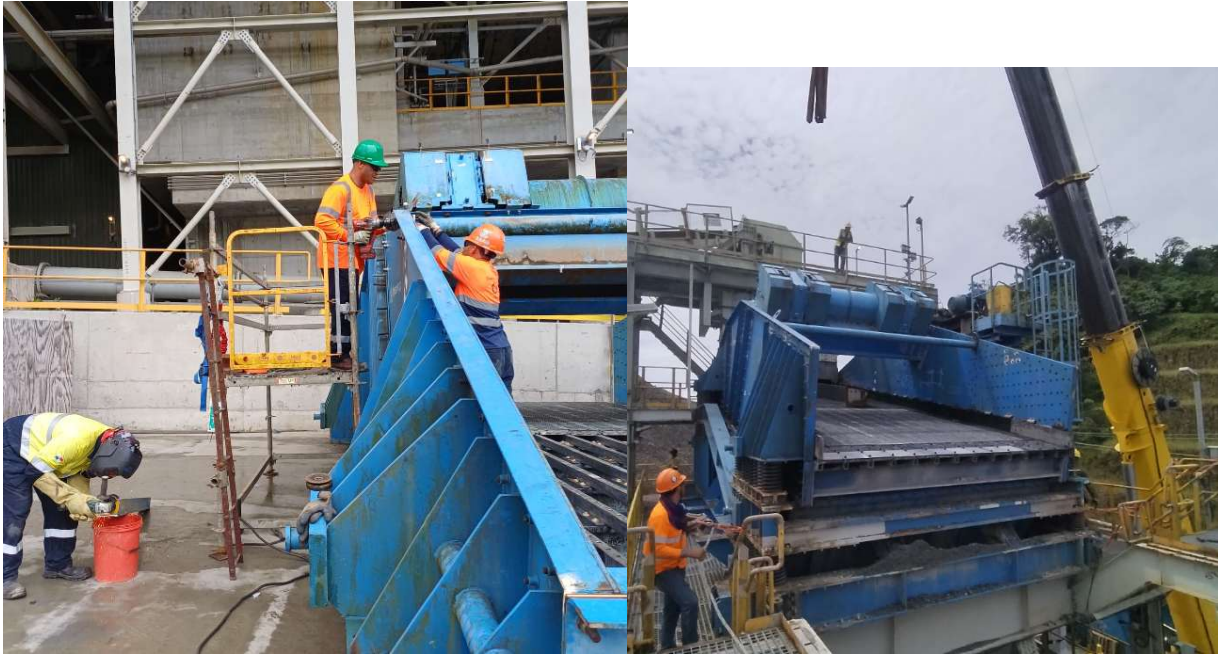
- Mantenimiento e instalación de criba en Ancillary Crushing Plant 243SC9001

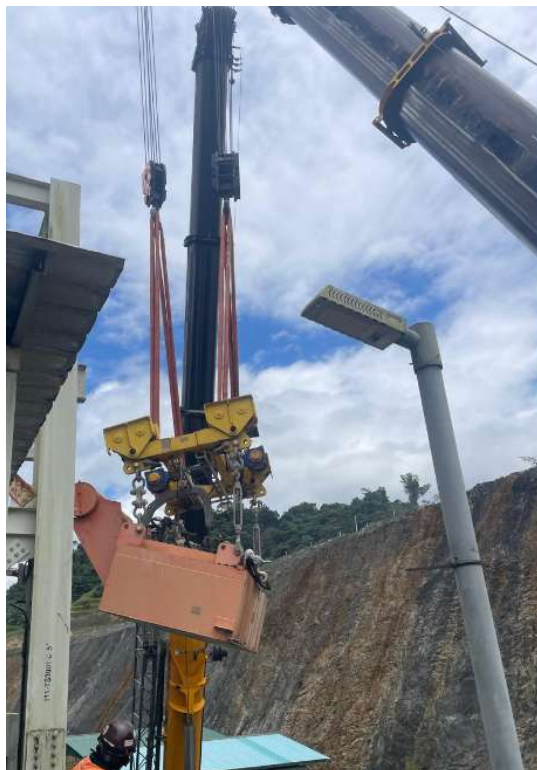
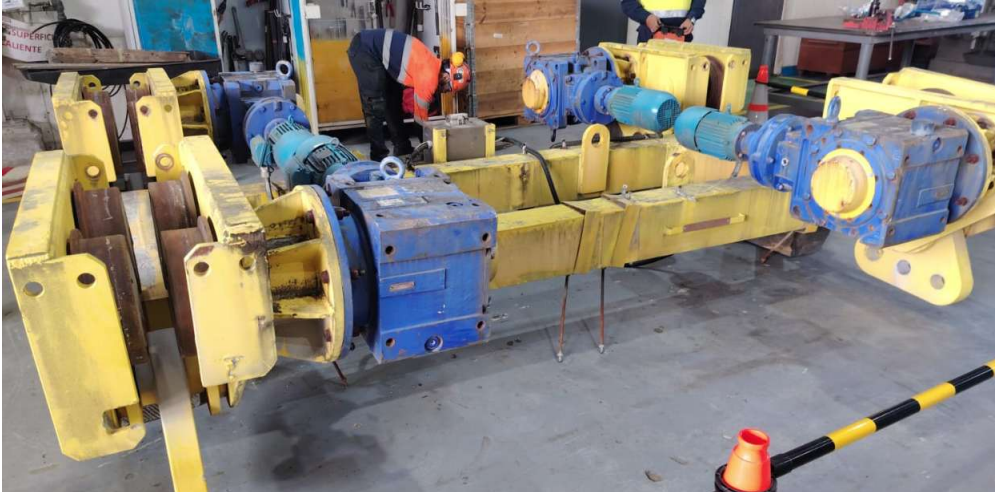
- Desmontaje y mantenimiento de trolley de Magneto 311MA3001

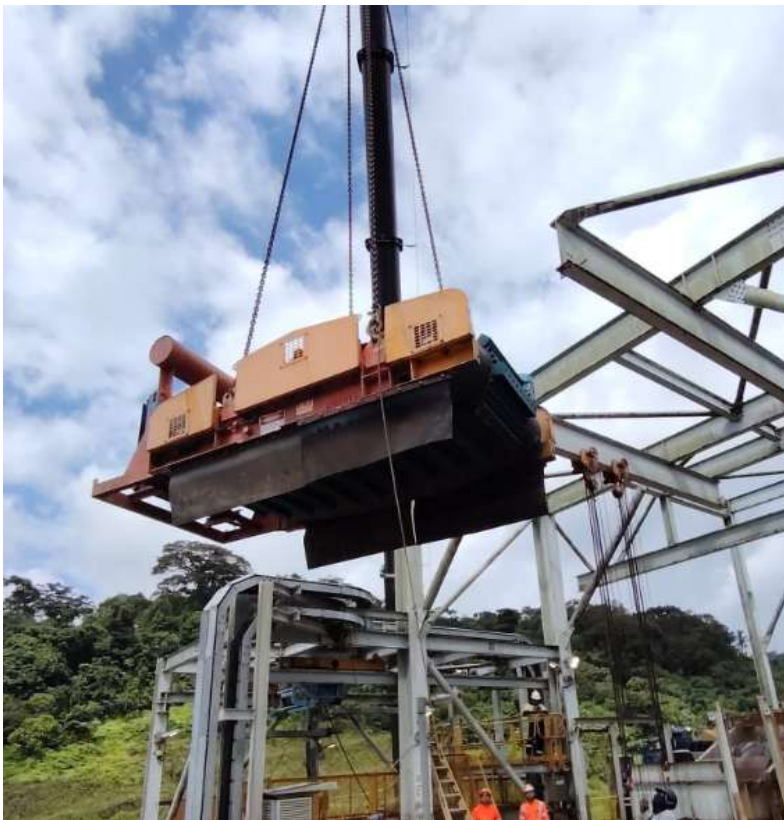
- Instalación de Magneto 323MA9006

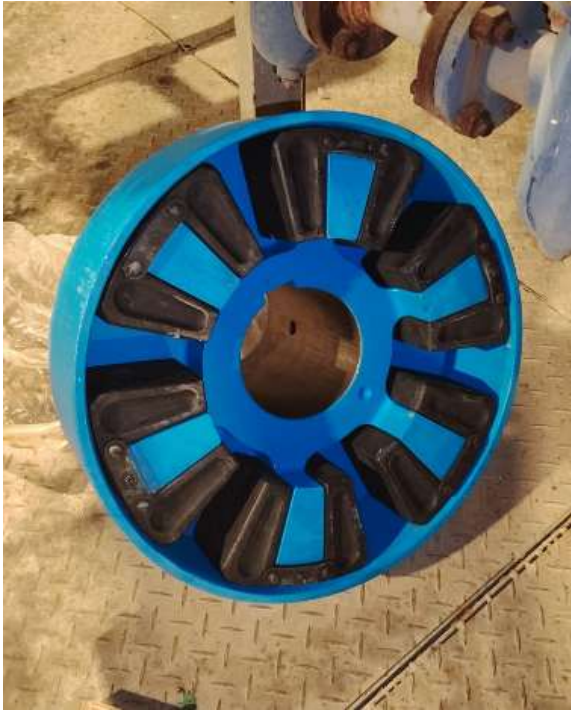
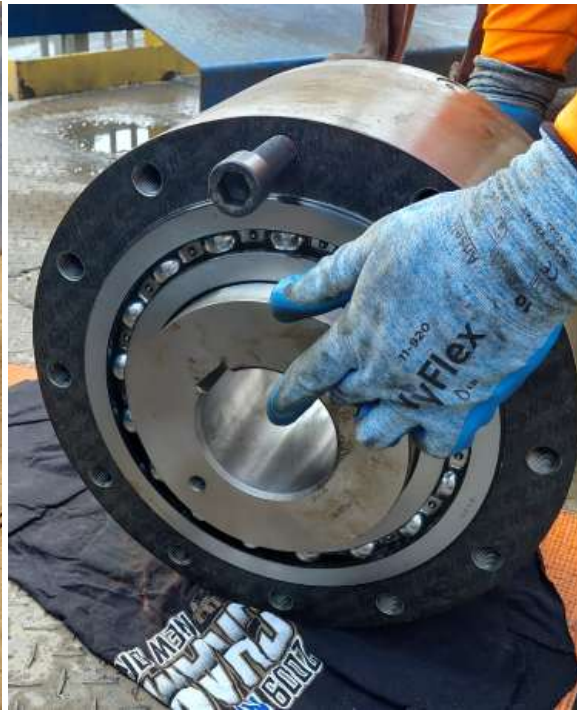
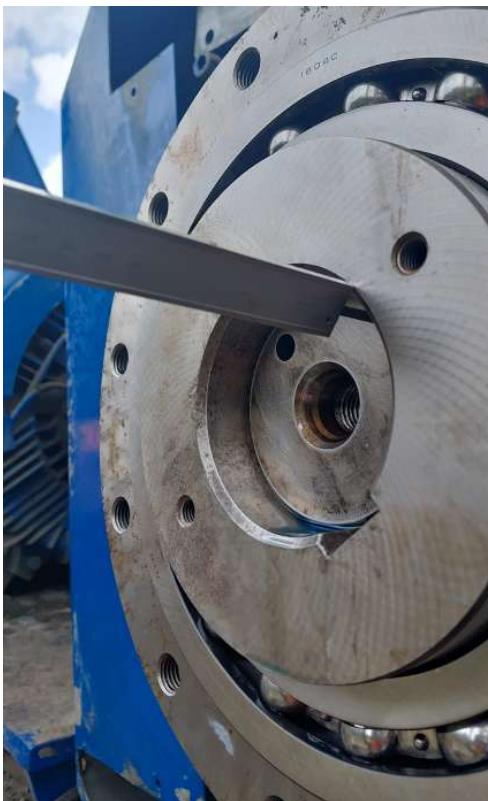
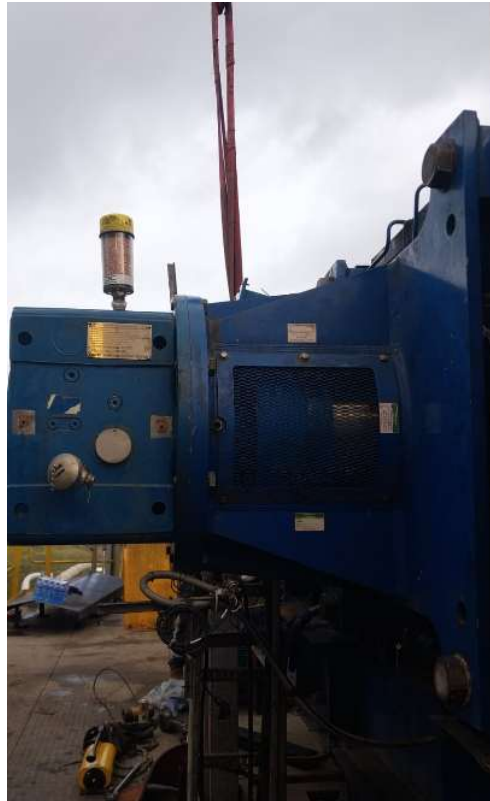
- Cambio de acople Pony Drive 323CV9002

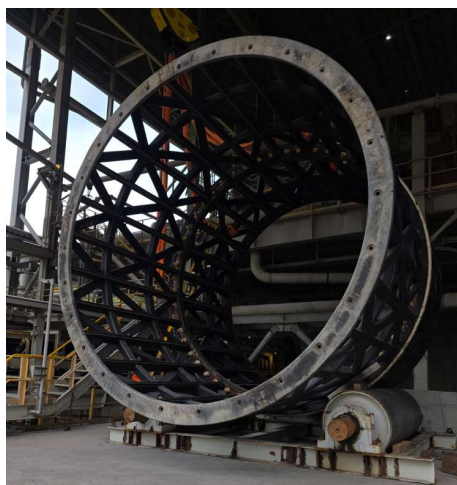
- Preparativos para armado de trommel stand-by

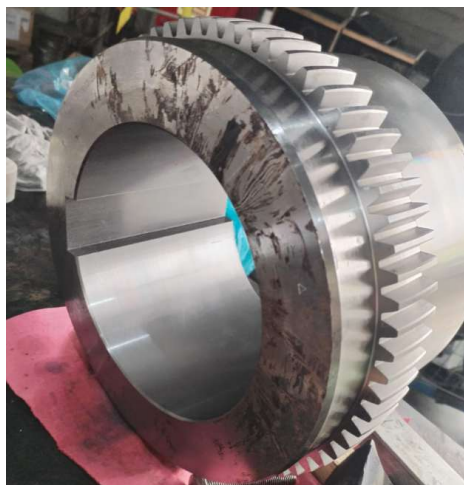
- Inspeccion y acondicionamiento de bearing assembly UM550 para bombas de cyclones.

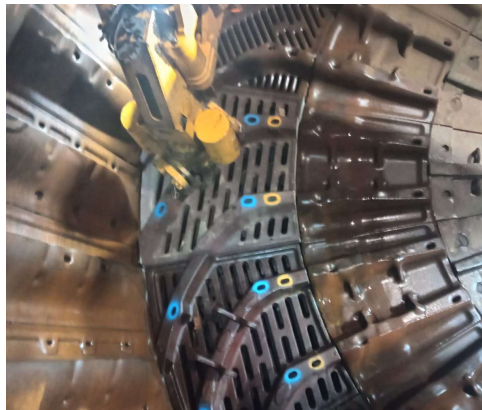
- Cambio de outer grates en SAG 2

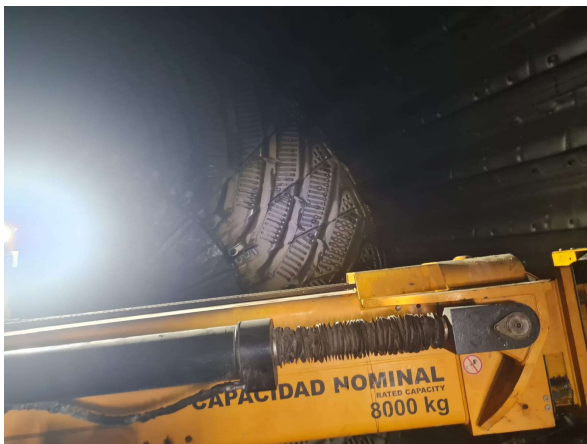
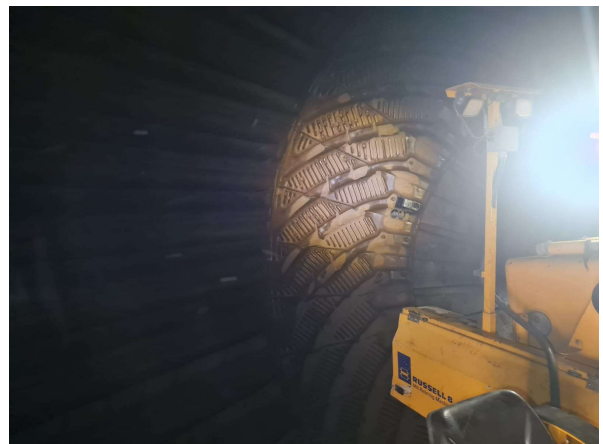
- Cambio de Outer Grates en SAG 1

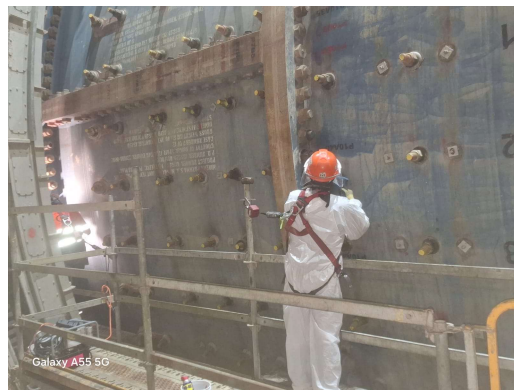
- Cambio de pernos estructurales Molinos Tren 1

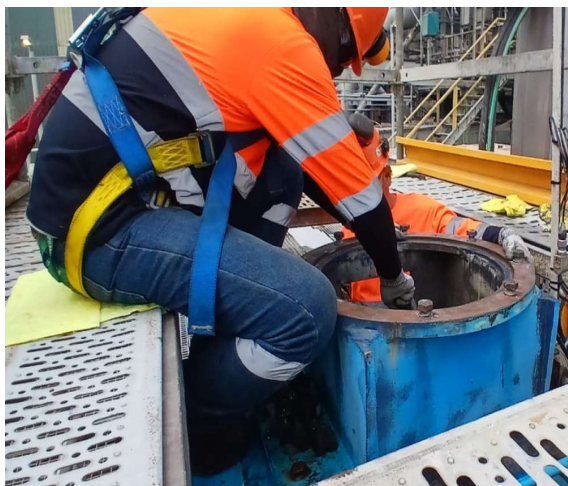
**322-AG-9002 – reemplazo de motor MT 9002 - Area: Surgethank**

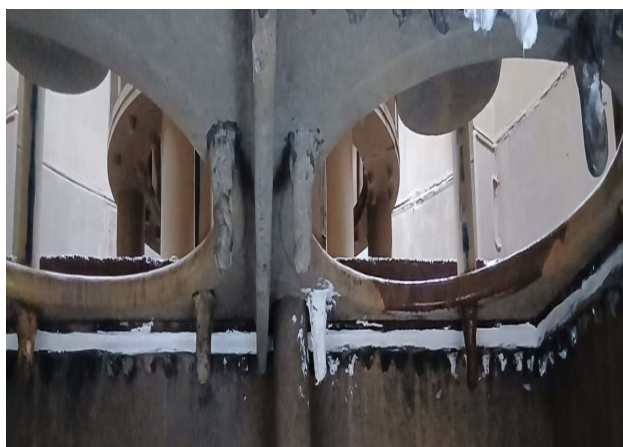
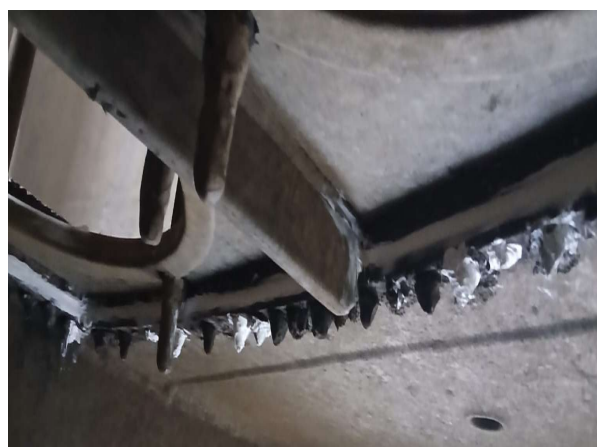
**332-ft-4001 inspeccion de cajon de transferencia – Area: Rougher**

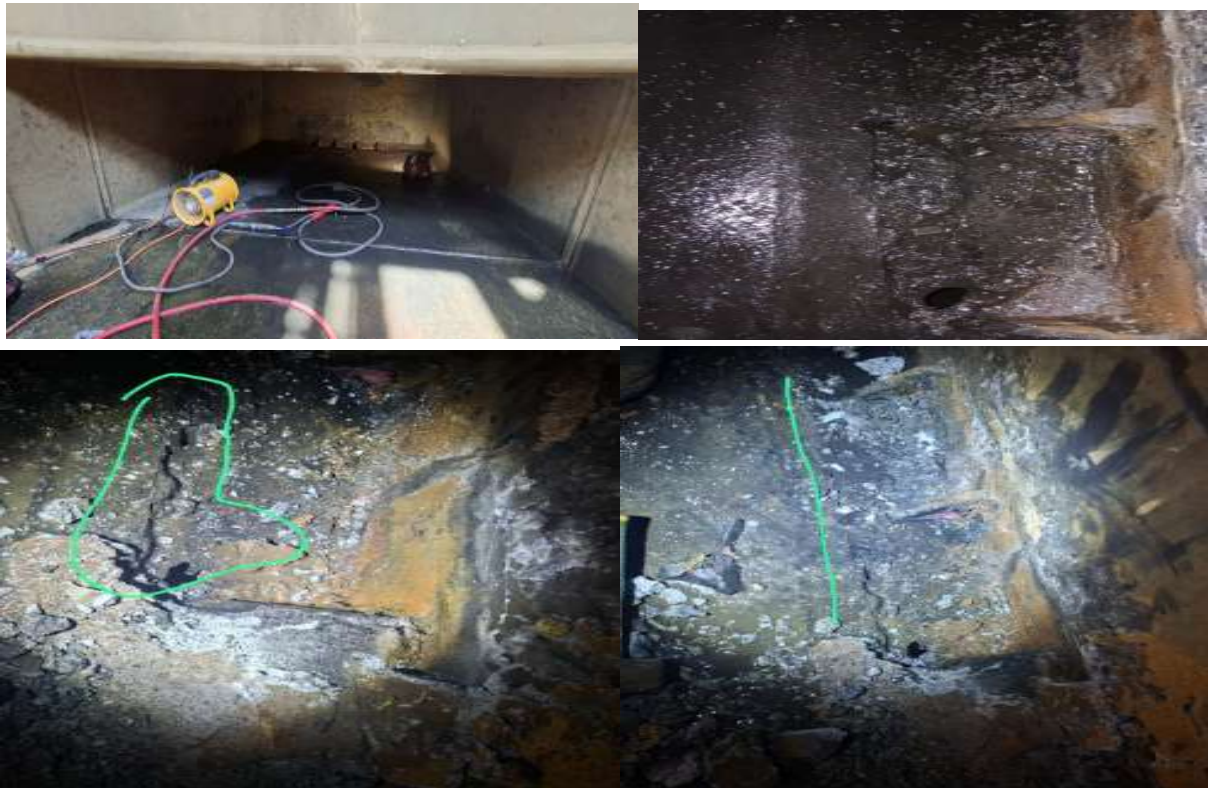
### 332-ft-3001 -Reparacion de cajon (soldadura)

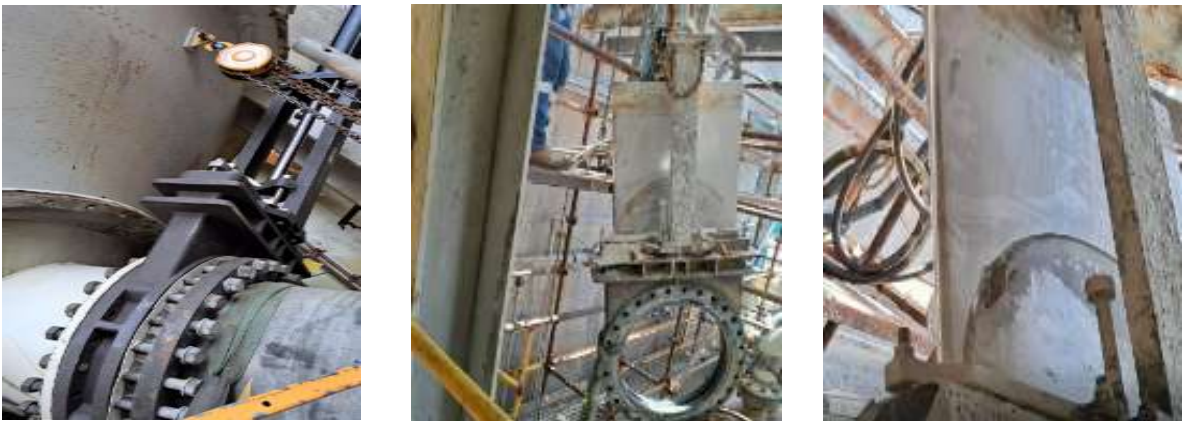
### 332-pp-9008 Reemplazo de valvula de succion

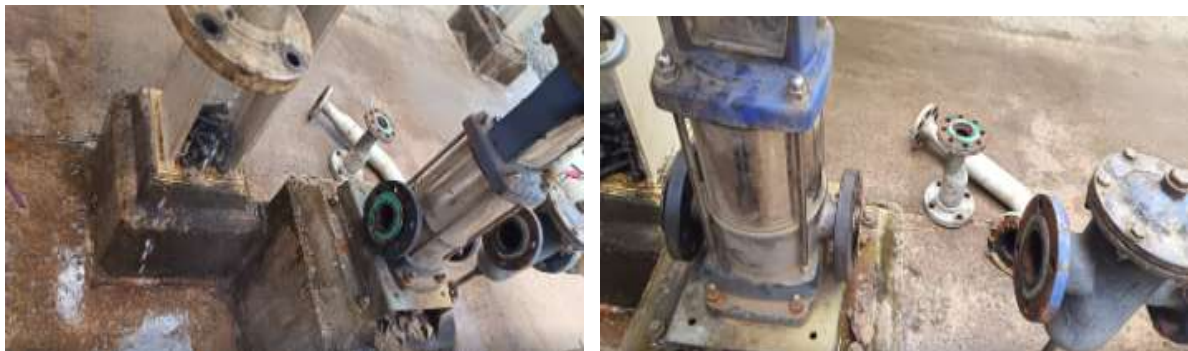
### 389-pp-9016 limpieza de succion de bomba (agua de sellos) - area: Reagent

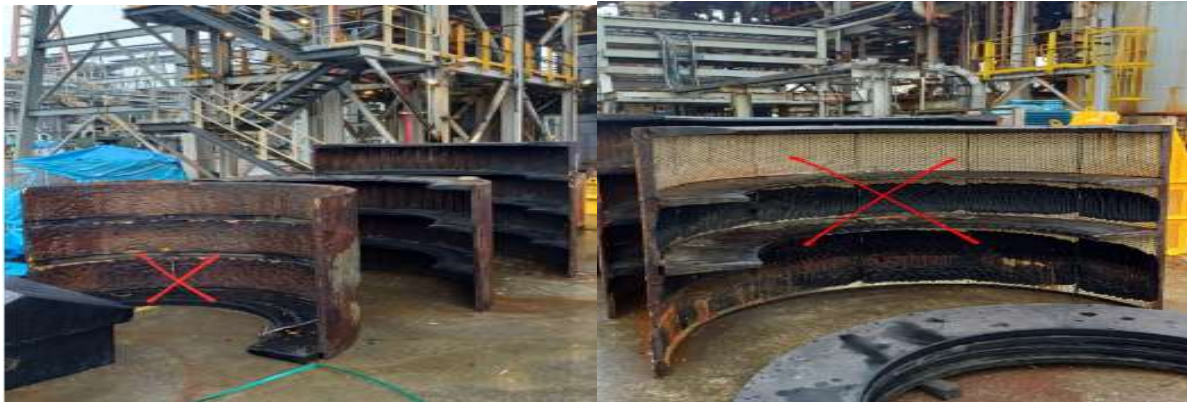
### 338-ML-3001-2001 restructuracion de partes Generales - Area Regrind

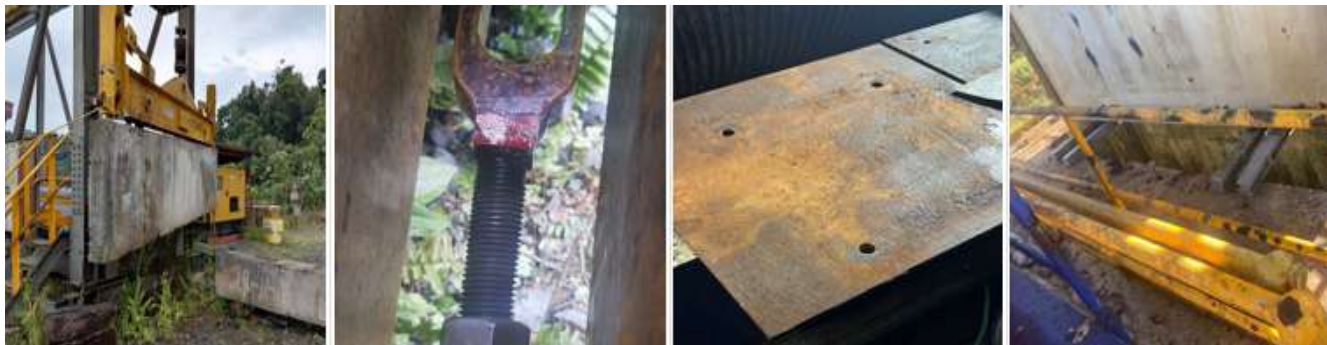
Equipo: 364-cn-9001/ 9002

Tarea: Pruebas y reparaciones de componentes

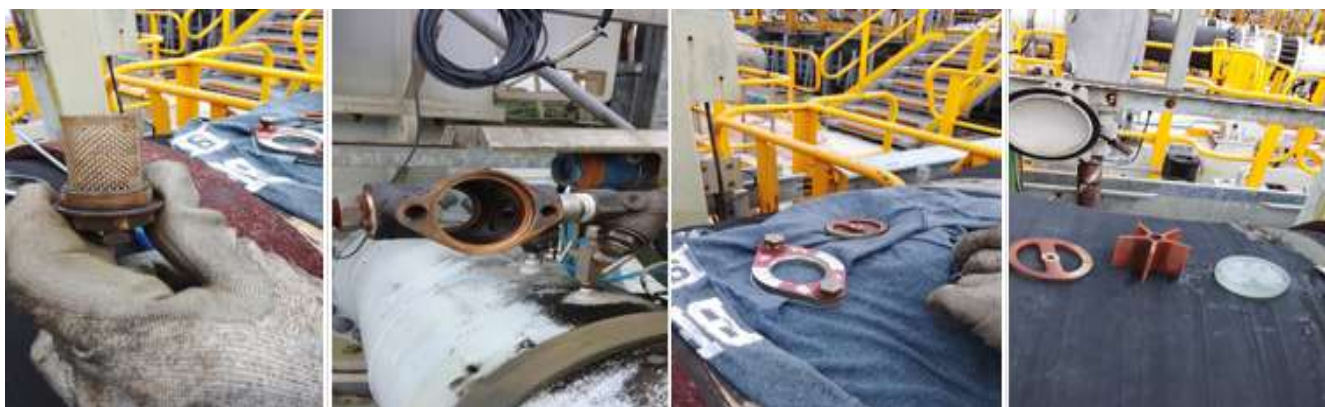
Equipo: 364-bg-9001/ 9002

Tarea: Mantenimiento de sistema de enfriamiento

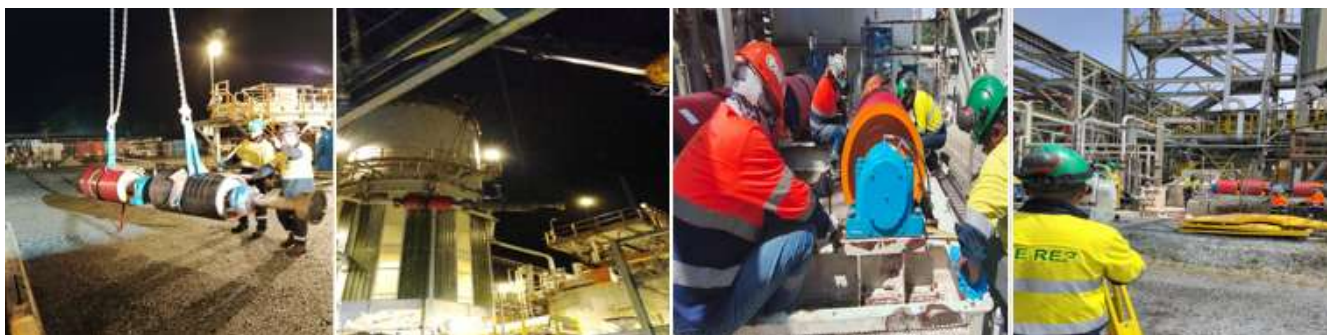
Equipo: 383-mi-9201

Tarea: remplazo de rodillos

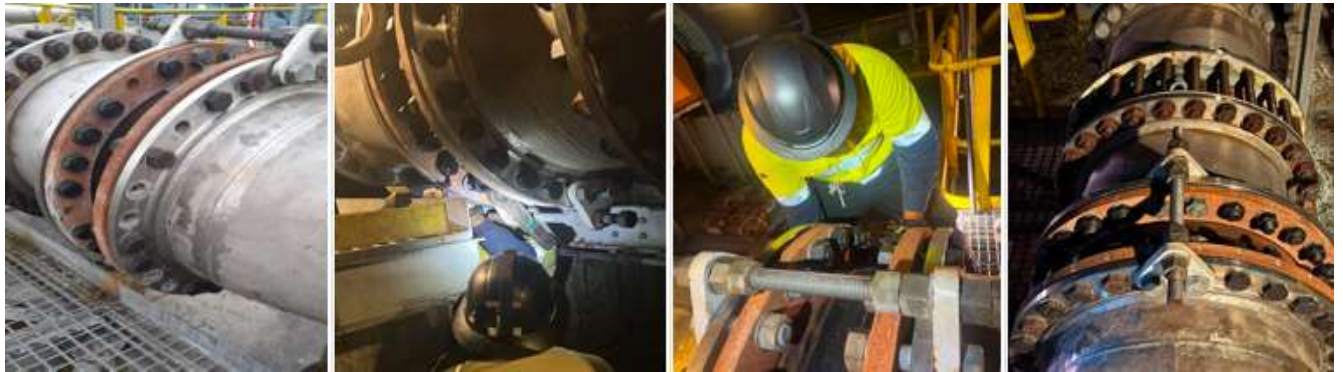
Area: Sistema de agua de procesos  
Equipo: 393-pp-9003  
Tarea: Remplazo de junta expansiva

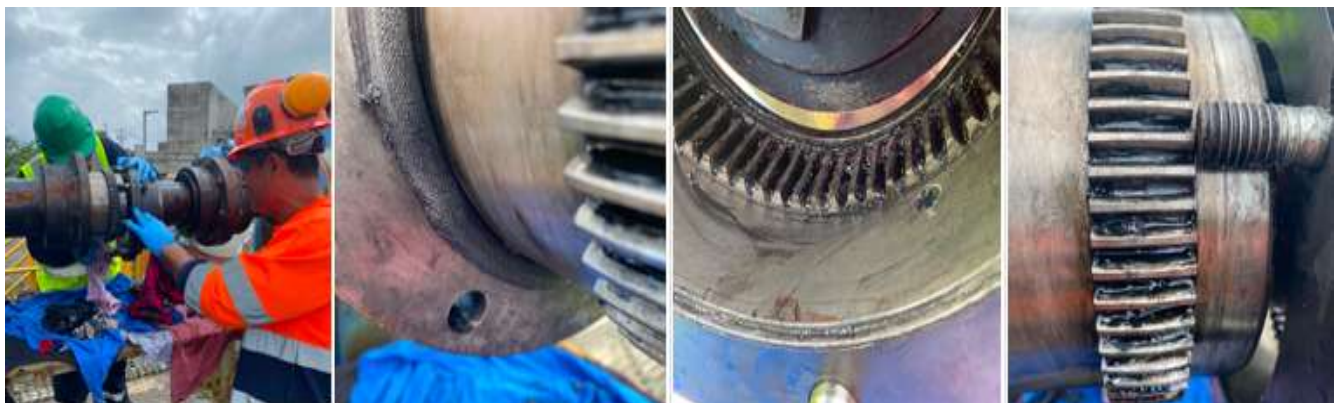
Area: Planta de Ciclones  
Equipo: 366-pp-9011  
Tarea: 26w inspeccion de acoples

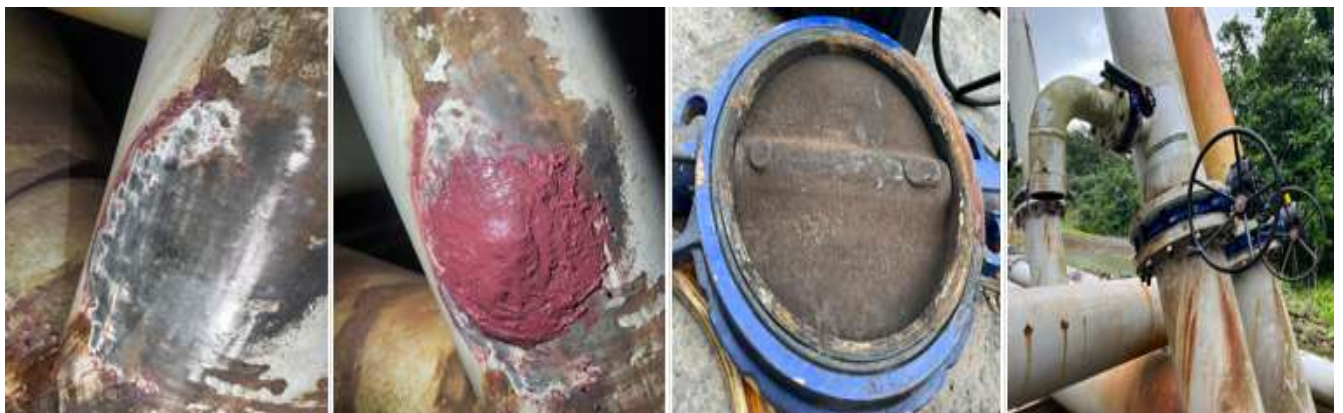
Area: Posas ambientales  
Equipo: 821-pp-9115  
Tarea: Reparaciones de fugas y remplazo de valvulas

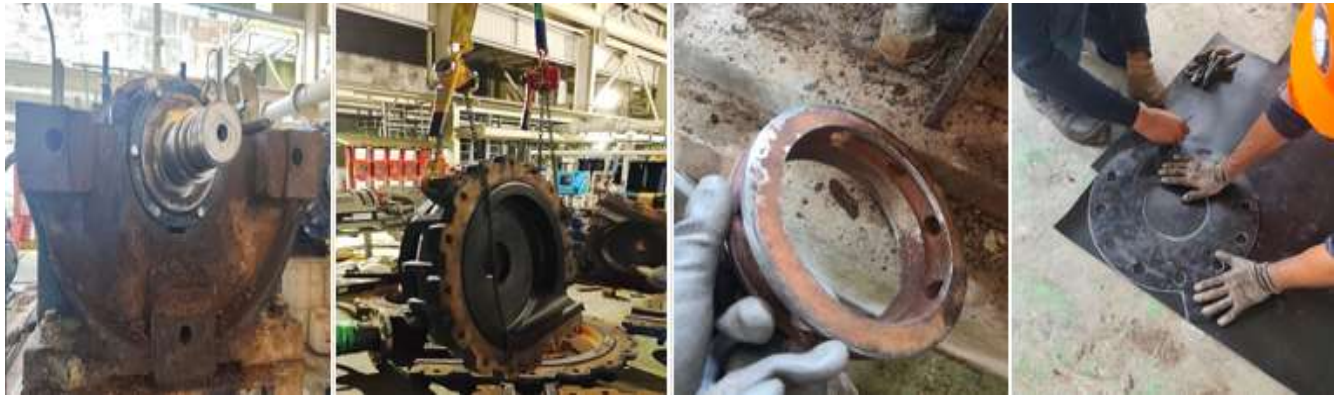
Equipo: 366-pp-9103

Tarea: Reconstruccion de bomba

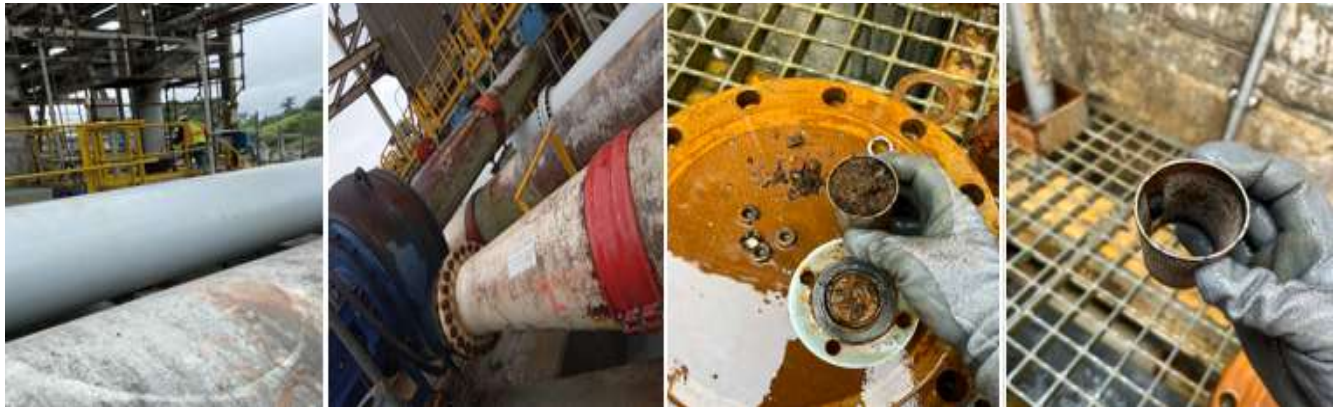
Equipo: 366-pp-9007

Tarea: Limpiezas de filtros

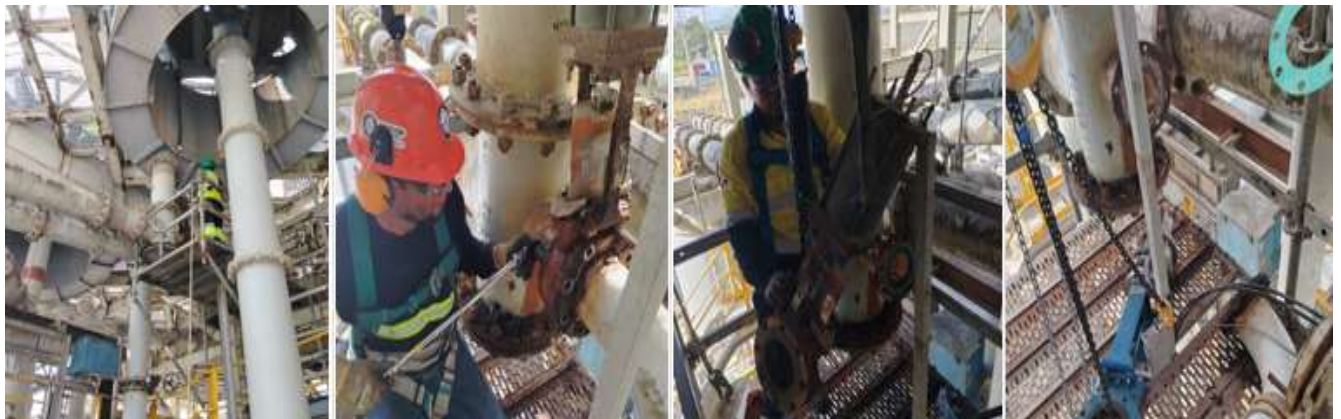
Equipo: 366-cs-9012

Tarea: remplazo de valvula de lavado

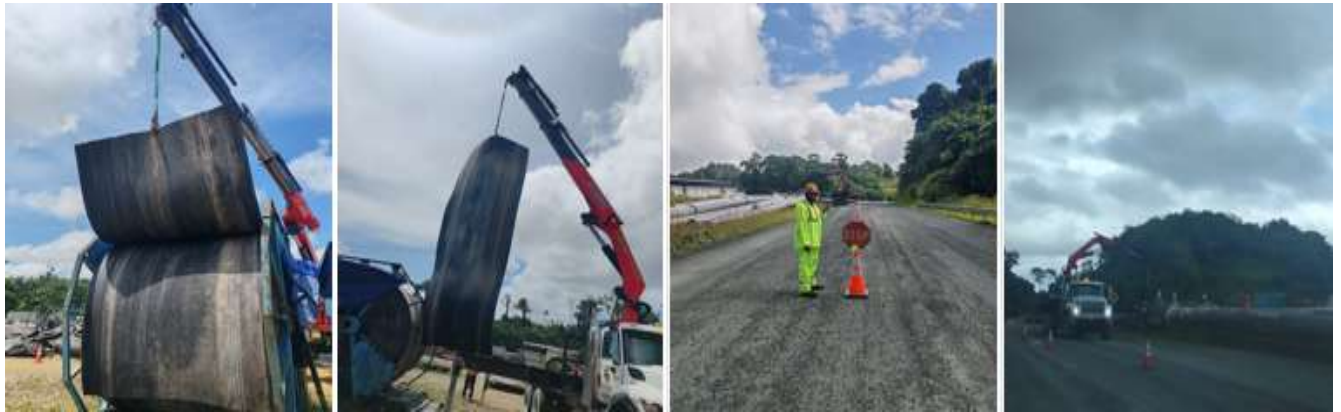
Equipo: 363-pi-1001

Tarea: Instalacion de fajas

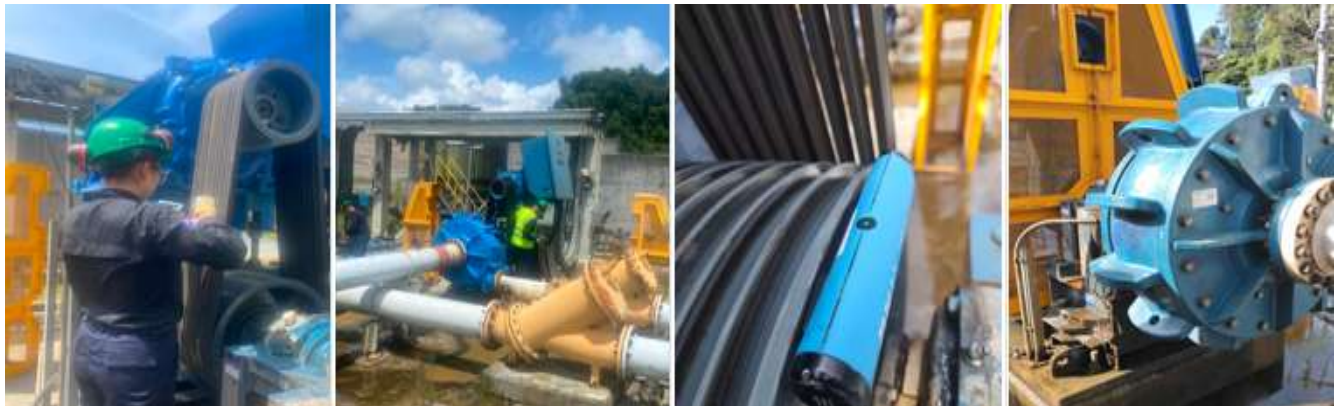
Equipo: 363-pp-9308

Tarea: 26w tension y alineamiento

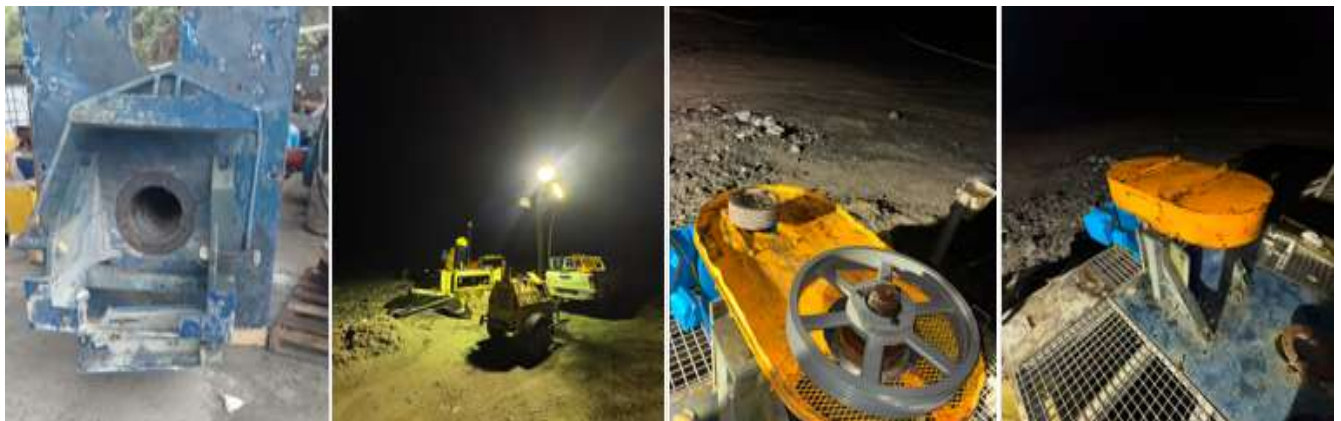
Equipo: 363-pp-9113

Tarea: Acondicionamiento de bomba primaria

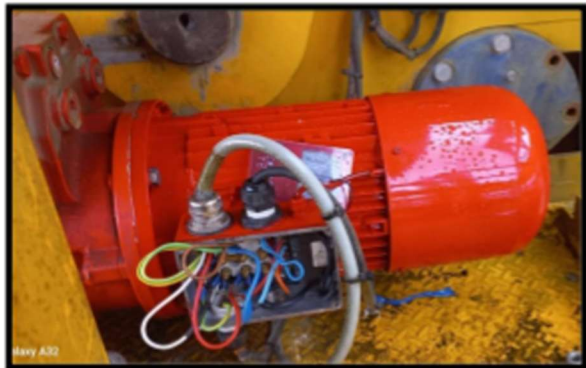
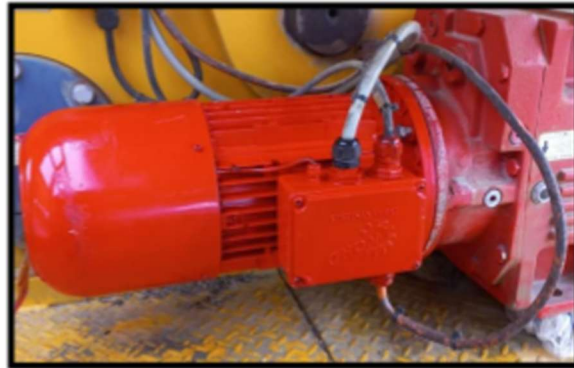
### 3. Instalación de 5 motores a la grúa 312 CN 1020

conexión en motores de puente.

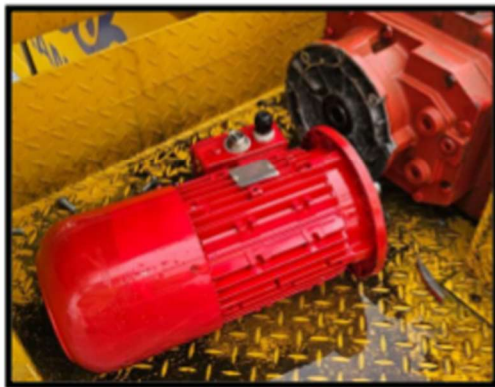
Montaje de motor de trolley.

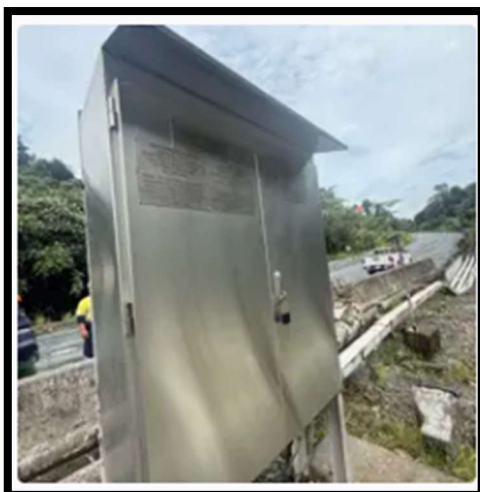
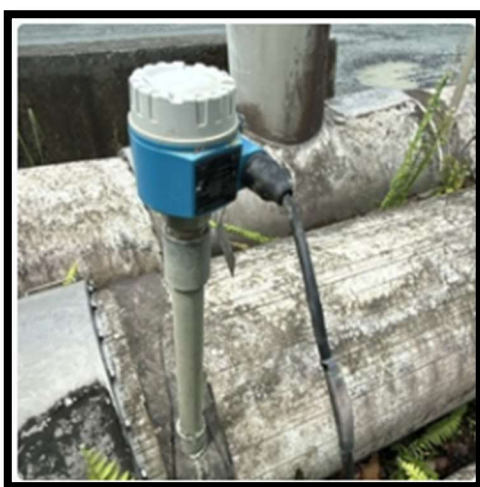
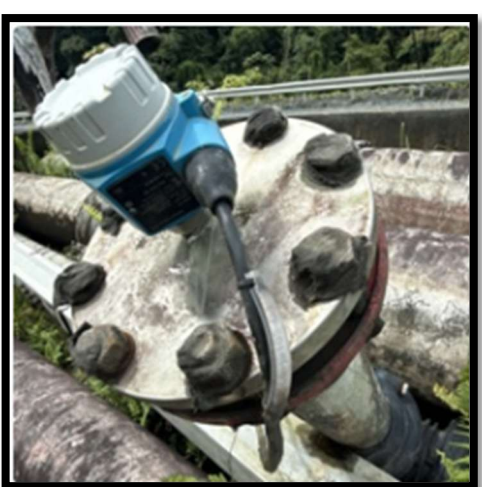
### 3. Inspección y mantenimiento en planta de cal y línea de concentrado.

- Revisión de panel de control de Río Uvero
- Verificación, limpieza y pruebas a sensores de nivel para detección de fugas.
- Verificación, limpieza y pruebas a sensores de nivel para detección de diesel.
- Revisión de panel de control de Río Del Medio.
- Inspección, pruebas y mantenimiento de instrumentos en planta de cal.

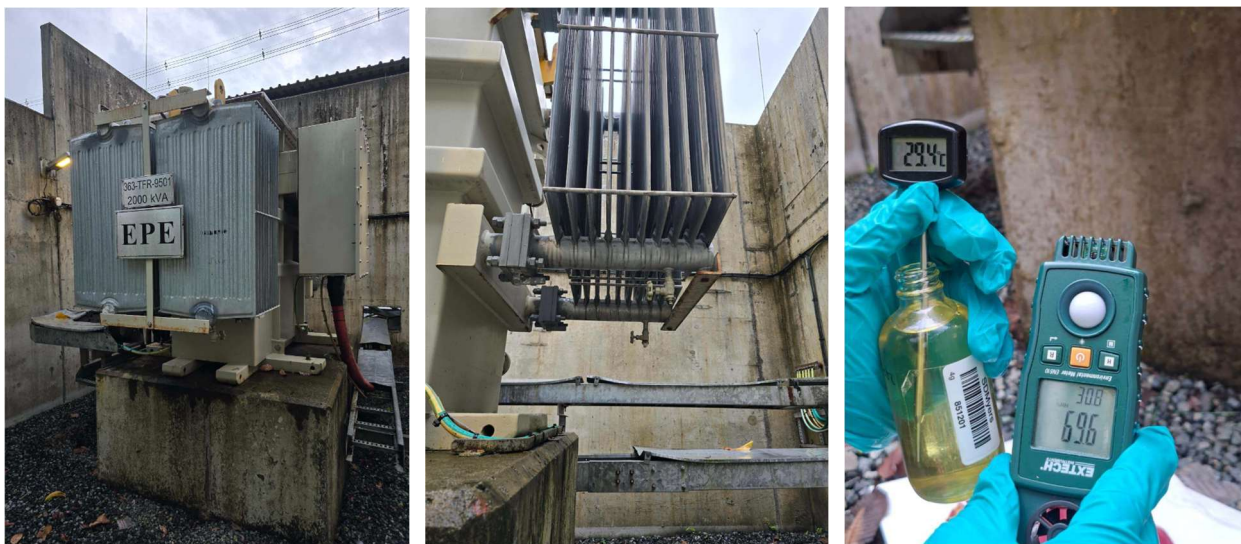
**Imagen: 363-TFR-9501**

- Inspección visual y toma de muestras de aceite para su análisis en transformadores de potencia, priorizando aquellos con periodos de muestreo superiores a un 1 año y que presentan alertas por desviación de parámetros por condición, en las áreas 311, 313, 320, 322, 363, 366, 380.

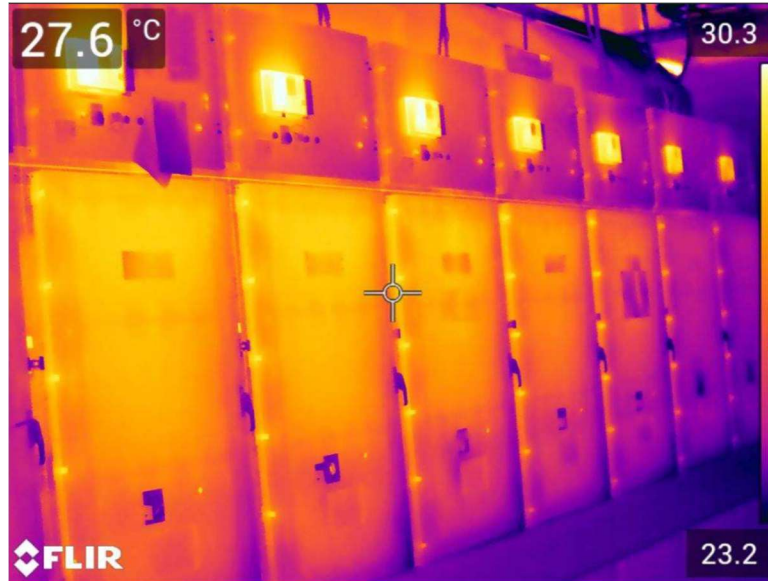
**Imagen: 332-SWB-9001**

- Monitoreo por condición mediante la aplicación de termografía y ultrasonido en subestaciones, transformadores y líneas de transmisión de las áreas incluidas en el plan de arranque (320, 322, 332 y 333), con el objetivo de identificar posibles desviaciones de parámetros durante la operación bajo carga.

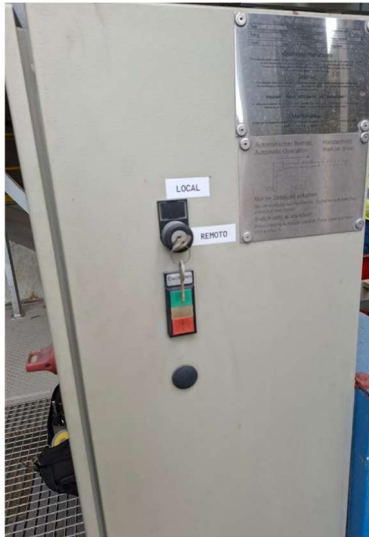
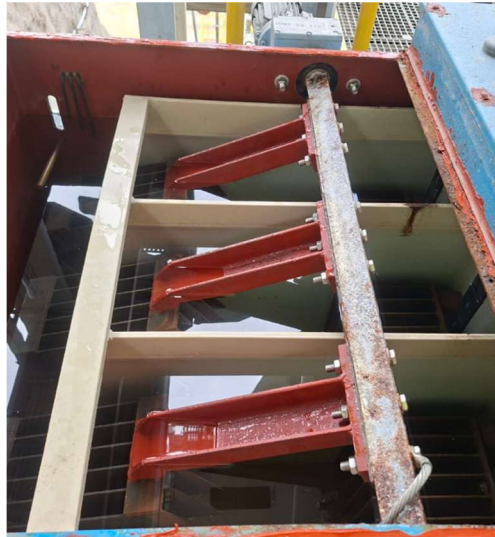
**Imagen: 311-RS-1001**

- Verificación del nivel de conductividad del 311-CR-1001 LRS, se realiza toma de muestra en sistema para analizar el nivel de conductividad del arrancador resistivo líquido, del área de trituración primaria, antes de su energización y pruebas de arranque.

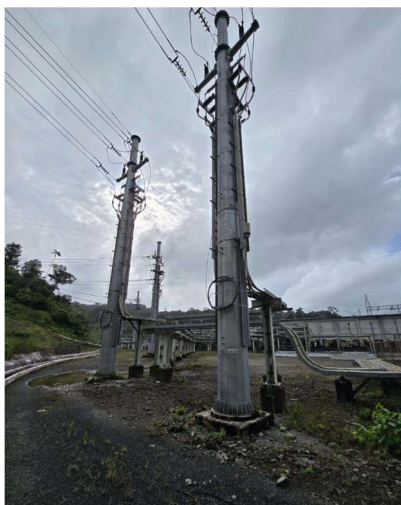
**Imagen: 308-OHL-0001**

- Inspección visual y termográfica en las líneas aéreas de alimentación 308-OHL-0001 / 0002 / 0005 de 34.5kV y sus equipos asociados, para detectar anomalías térmicas, puntos calientes o condiciones anormales de operación que puedan derivar en fallas eléctricas o riesgos para la seguridad.

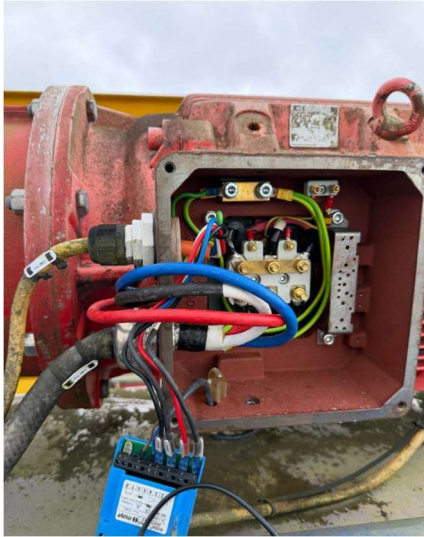
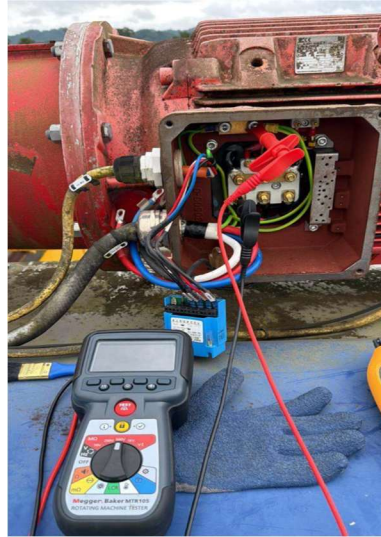
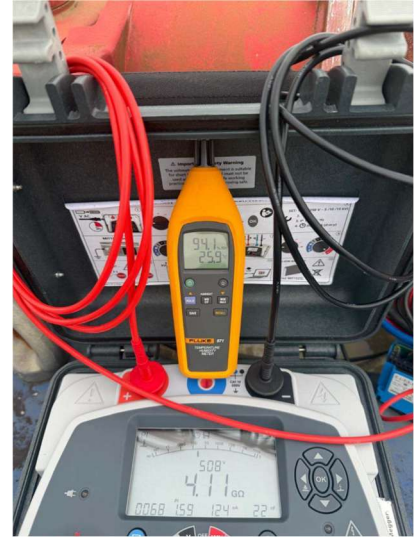
**Imagen: 312-CN-1020**

- Pruebas eléctricas estáticas en motores de traslación y elevación pertenecientes a la grúa 312-CN-1020, con el fin de evaluar el estado de los devanados y su aislamiento antes de poner en operación el equipo.

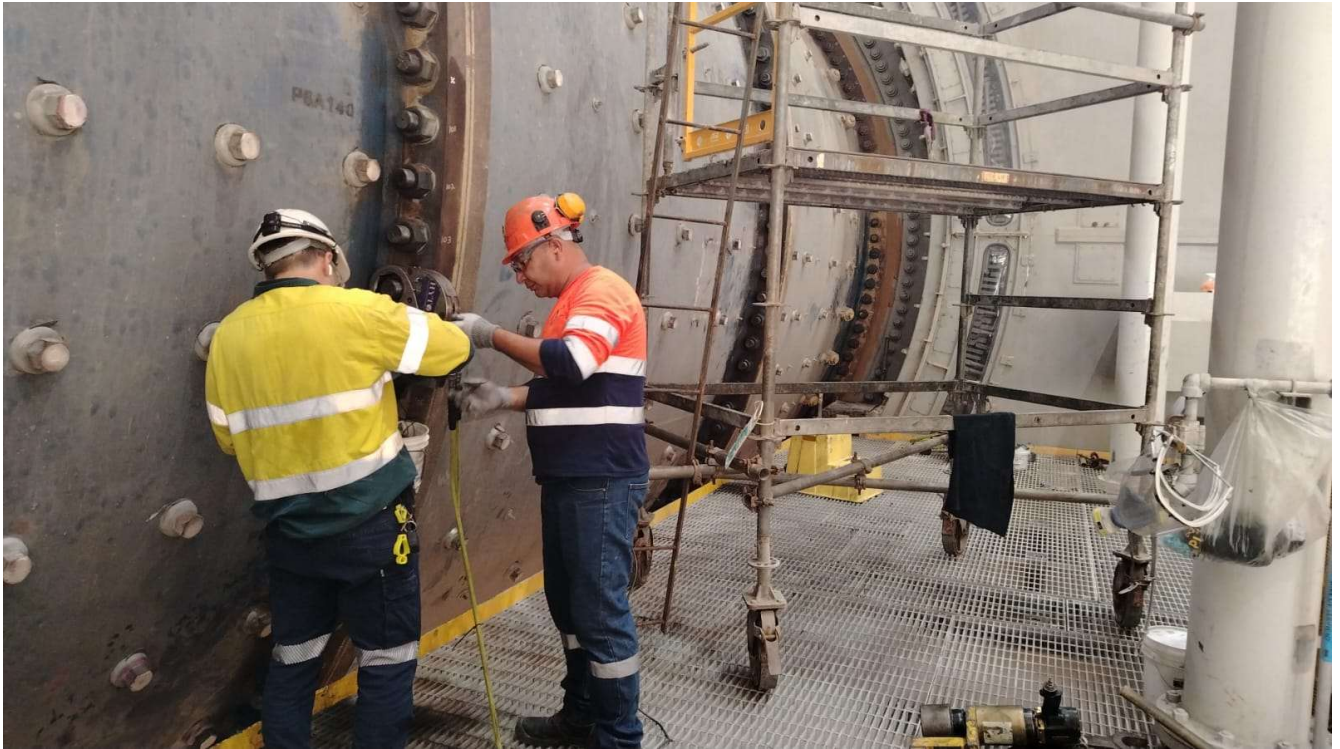
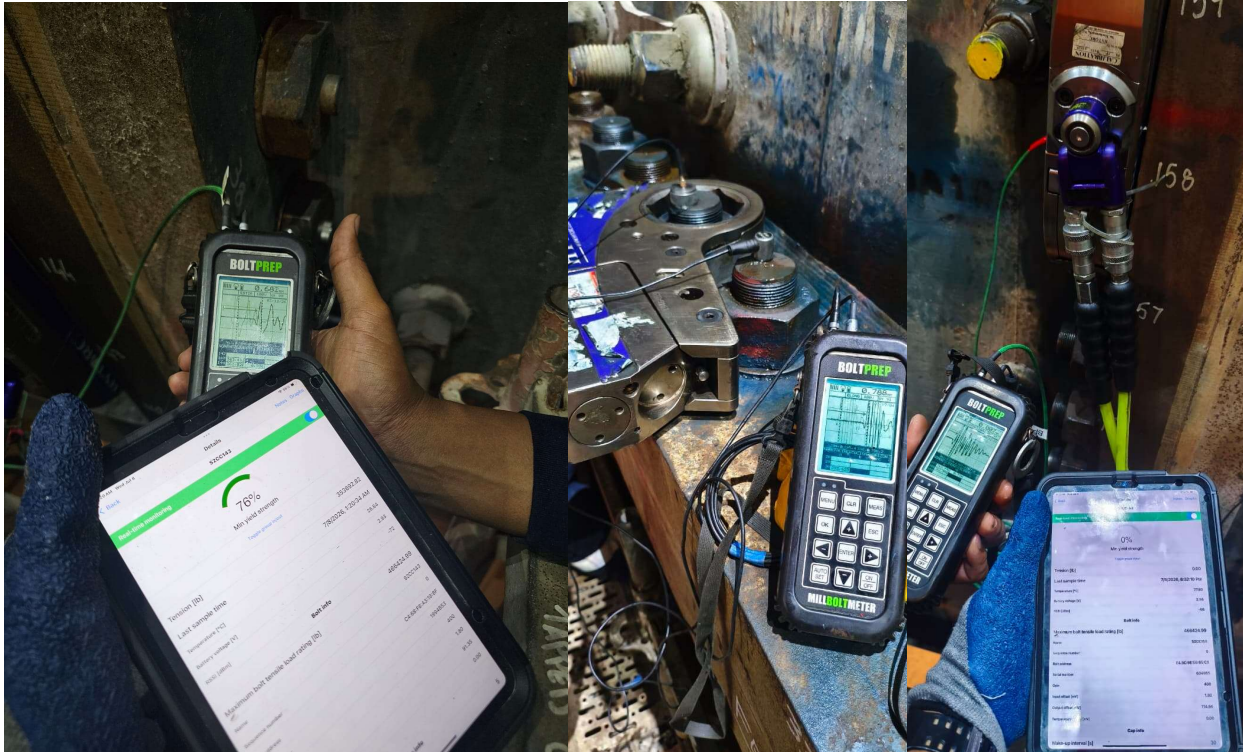
- Tarea: Ajuste de elongación de pernos del molino SAG 2, Molino de bolas 2 y molino de bolas 1

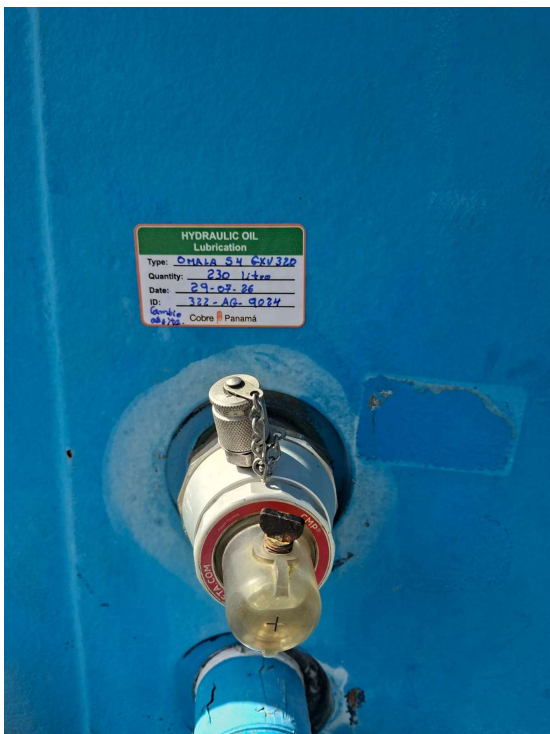
Cambio de aceite de caja reductora de 322-AG-9002
