PLAN DE PRESERVACIÓN Y GESTIÓN SEGURA  
INFORME MENSUAL DE IMPLEMENTACIÓN DE  
LAS ACTIVIDADES REALIZADAS

Julio 2026

# REPORTE MENSUAL PLANTA DE PROCESOS

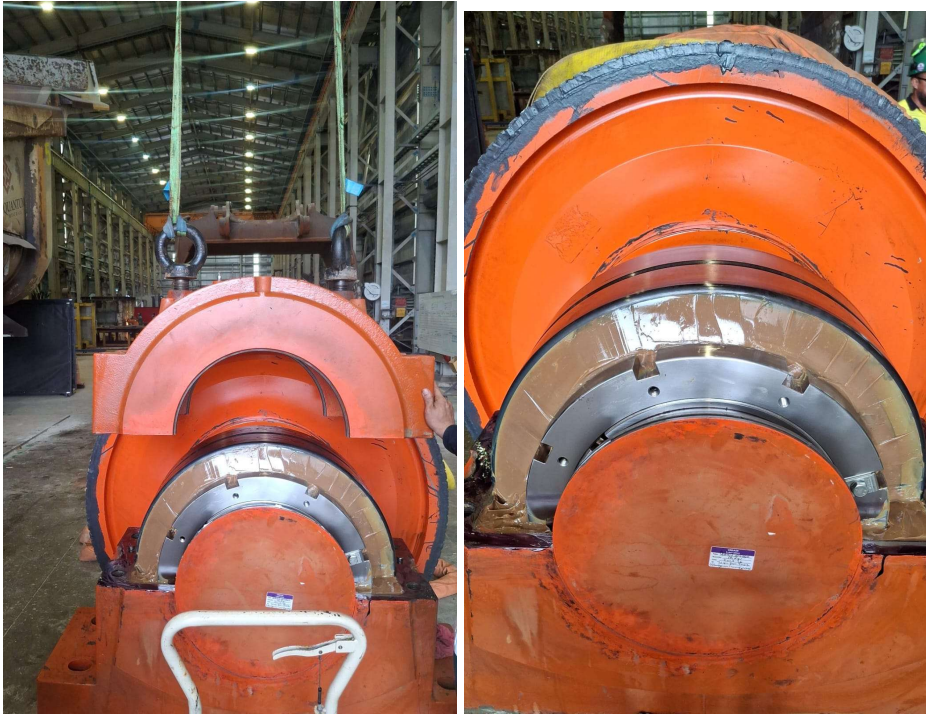
## Cambio de grasa 314-PU-9052

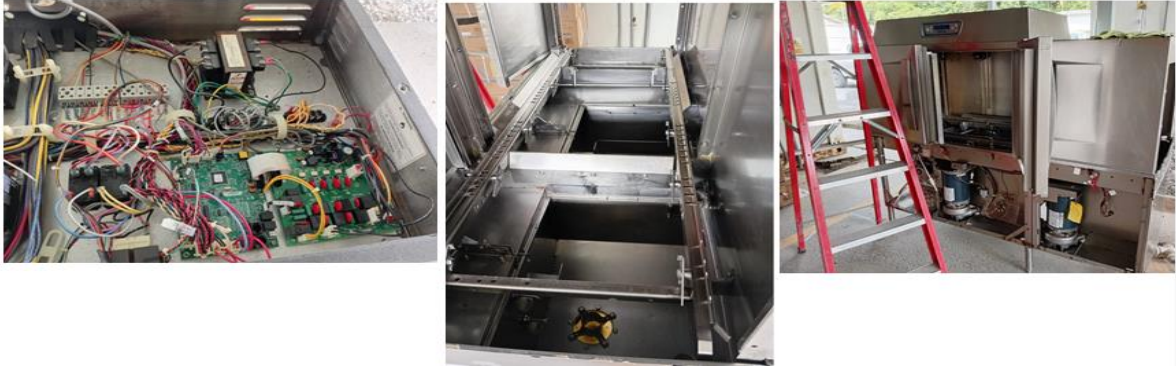
Reparación de Lavaplatos Hobart de Cobre

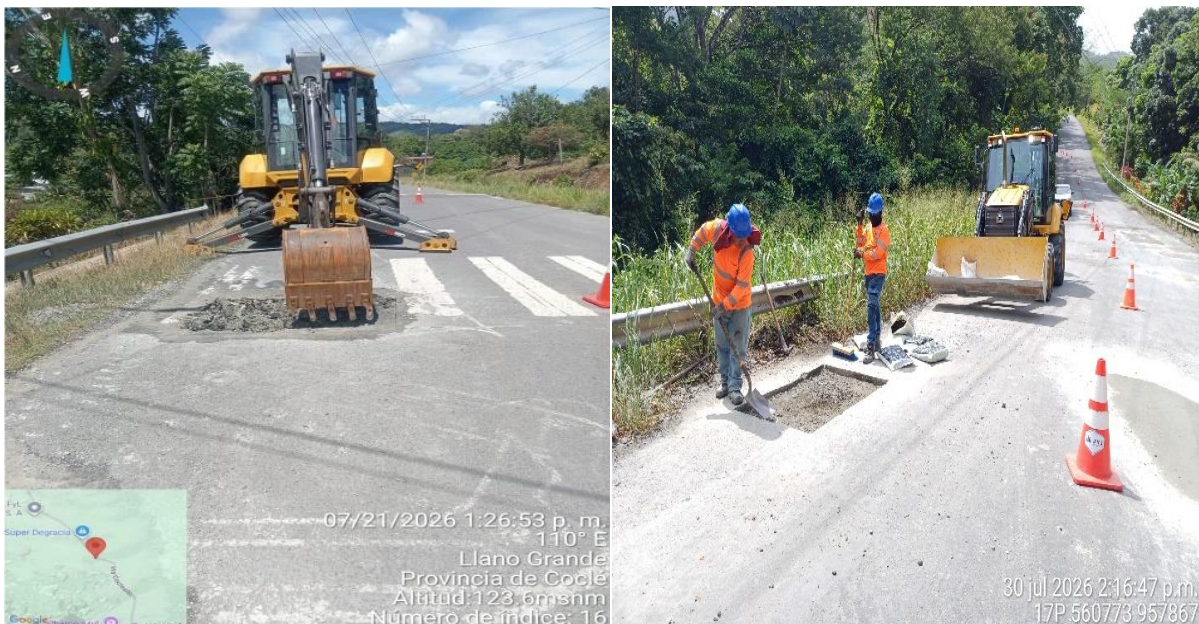
Se identifican secciones afectadas en la rodadura de la carretera, que deben ser atendidos de inmediato previniendo así el incremento de la magnitud de los baches.

- Corte, remoción de material afectado
- Reemplazo de capa base.
- Colocación de carpeta asfáltica en frío con ligante CRS-1.

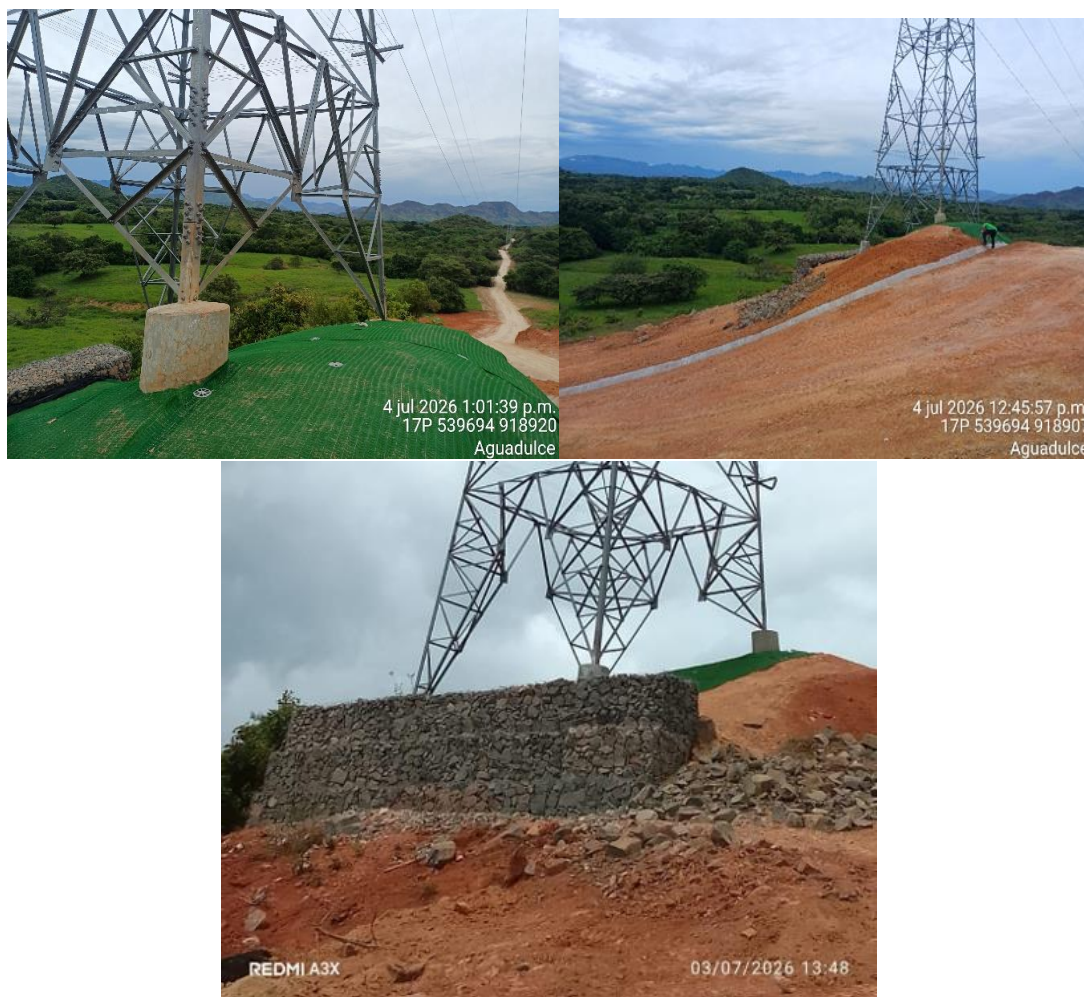
## 5.2 Control de erosión – Cimientos T48 LTE Tramo 1

En atención a la alerta emitida por alta erosión en la base de la torre 48 del tramo 1 de la línea de transmisión eléctrica, se implementó un plan de acción inmediato para controlar erosión alrededor de las fundaciones de la torre, recuperar el relleno erosionado, proteger la superficie bajo la torre y construir drenajes superiores con el objetivo de prevenir erosiones pluviales que generen afectaciones en los cimientos y estabilidad de la estructura.

- Conformación de nuevo camino de acceso desde la T50 hacia la T48.
- Relleno y estabilización de puntos críticos en el camino de acceso.
- Instalación de tubería transversal para el paso de agua lluvia en el camino de acceso.
- Construcción de muro de gaviones como refuerzo y retención del relleno bajo la torre.
- Construcción de cuneta pavimentada alrededor de la base de la torre para evacuación de agua.

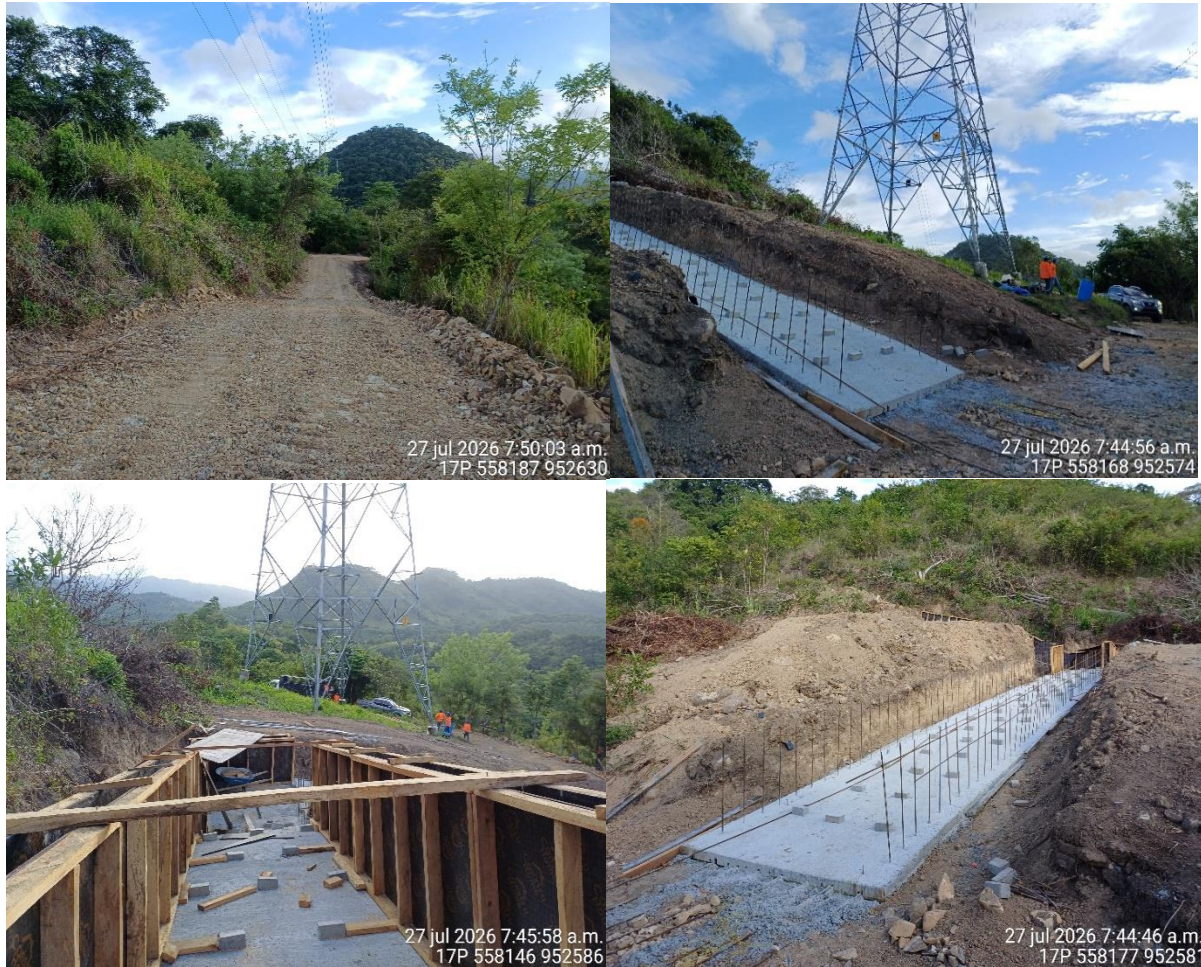
### 5.3 Control de erosión – Cimientos T172 LTE Tramo 1

En atención a la alerta emitida por alta erosión en la base de la torre 172 del tramo 1 de la línea de transmisión eléctrica, se implementó un plan de acción inmediato para controlar el flujo de agua proveniente de la montaña el cual impactaba directamente en el relleno bajo la torre.

- Conformación de nuevo camino de acceso hasta la servidumbre entre la T172 y T173.
- Relleno de cauce natural que impactaba la base de la torre.
- Manejo de aguas provisional.
- Construcción de un derramadero de concreto reforzado a 20 m de la base de la torre.

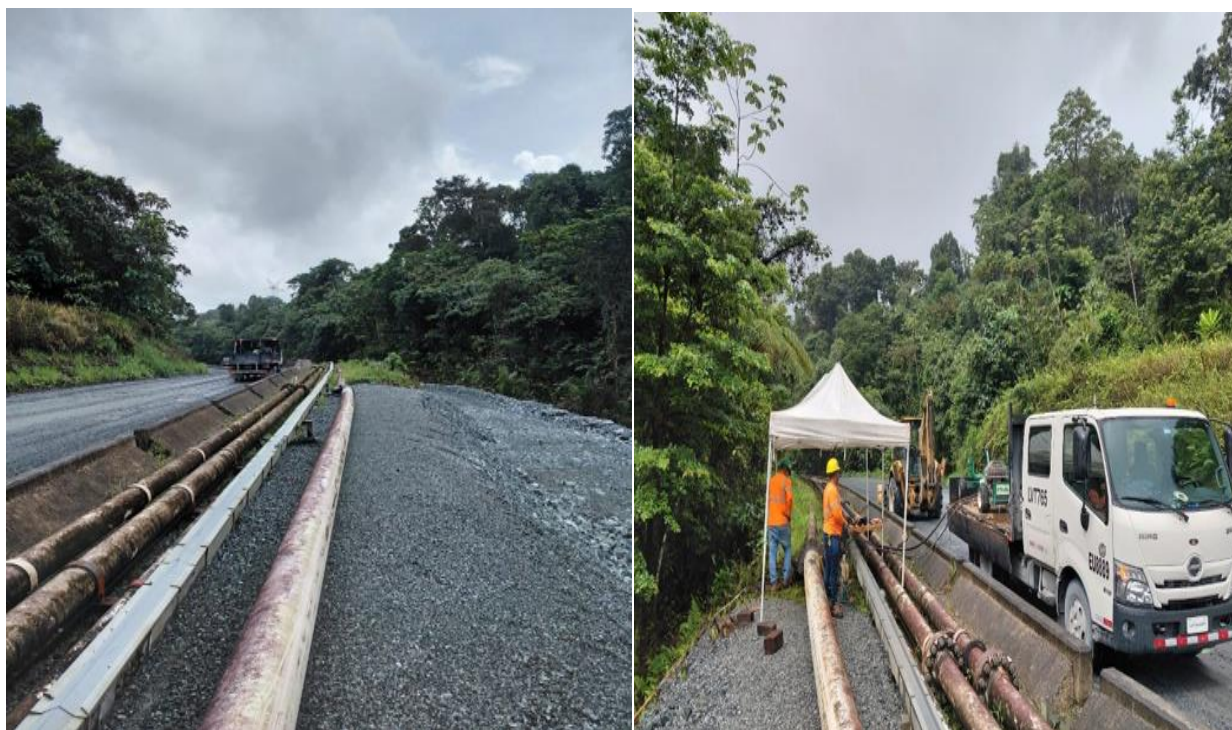
#### 5.4 Vías Internas Deslizamiento De Talud Coastal Road 13k+000

Se detecta falla en la carretera costera en el 13K+400 lado izquierdo, el afluente activo que corre por la base del talud ha debilitado el relleno transfiriendo la falla hasta el nivel de la carretera.

Se culminó la actividad a satisfacción.

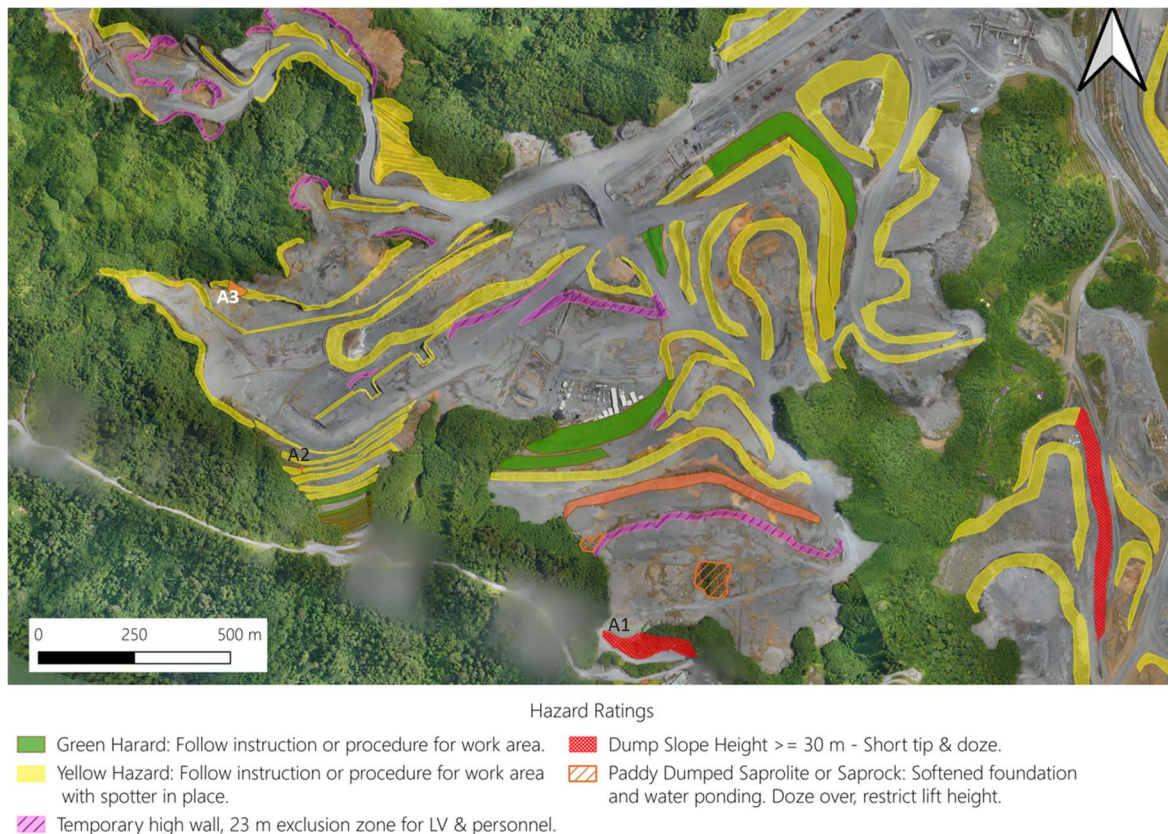
Se incluyó el área A3, como “Riesgo Moderado” (color naranja), luego del reporte de falla de mecanismo circular, en el nivel 164m RL de la Fase 1 del desarrollo del Tajo Colina.

Figura 2. Actualización del Mapa de Riesgos del desarrollo del Tajo Colina. Se incluye la zona A3 por reporte de inestabilidad en banco de saprolita, en la Fase 1 de Colina.

5. Falla a escala de banco, con mecanismo circular, reportada en banco de saprolita, en el nivel 164m RL, de la Fase 1 del desarrollo del Tajo Colina.

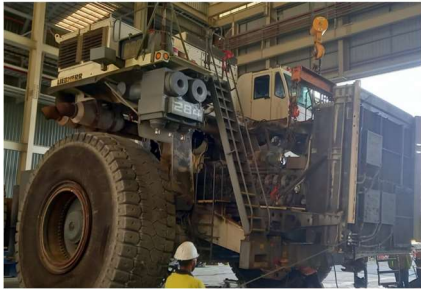
DTU015. Cambio de motor Diesel

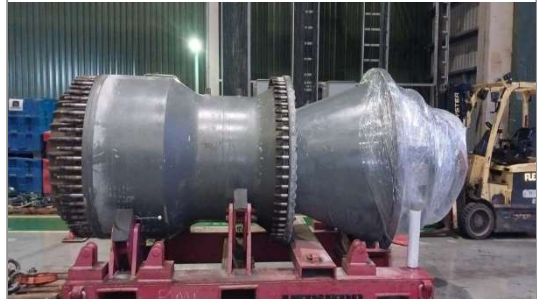
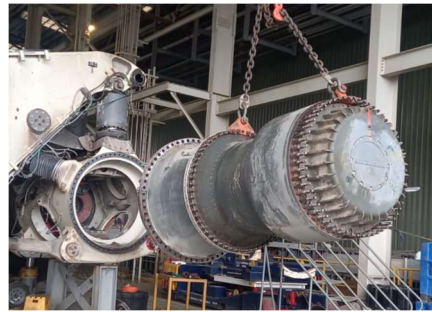
DTU015 Desmontaje del mando final DS

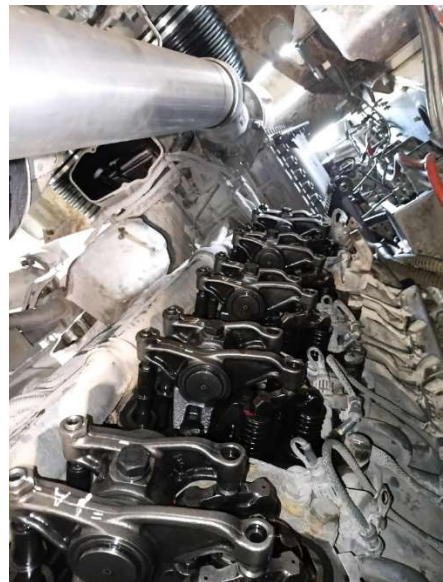
DTU031 Cambio de los sellos de los inyectores por fuga

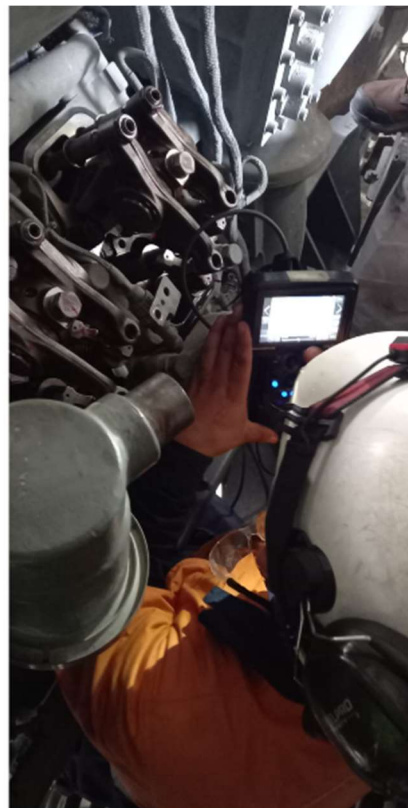
DTU006, Agua en el tanque de combustible ,cambio de inyectores

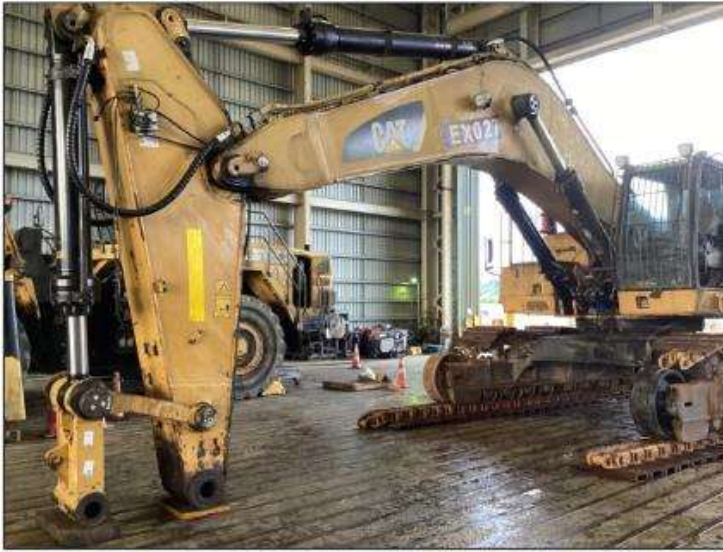
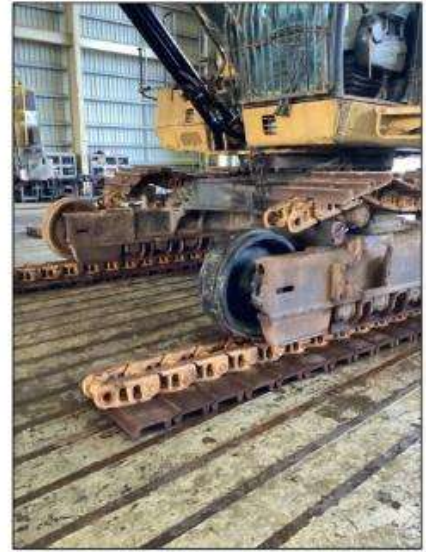
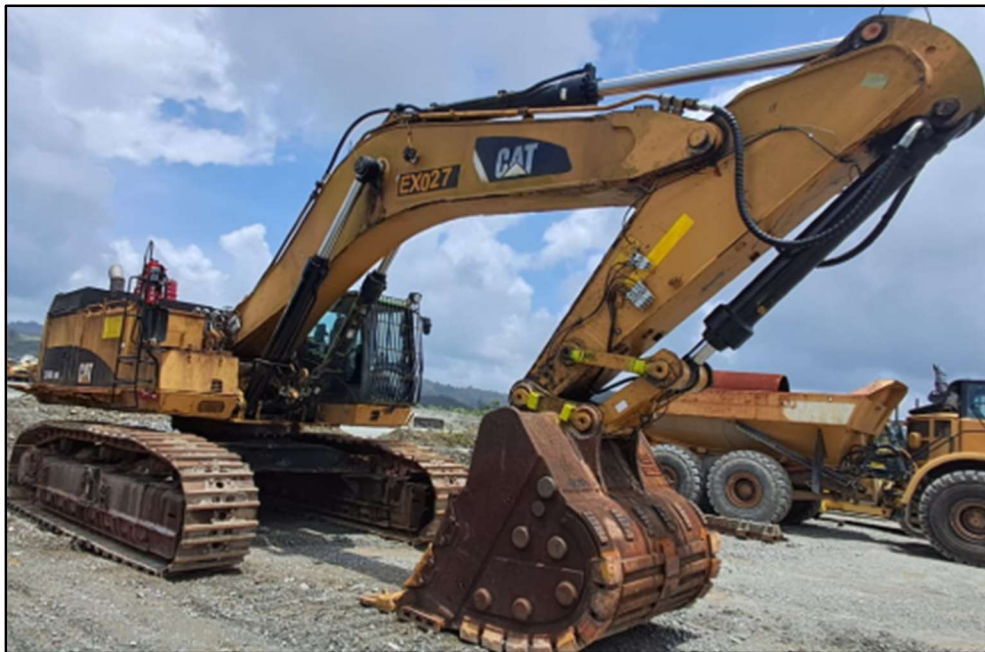
- EX027 – Desmontaje de Bucket + PM0 / Reemplazo de cilindros de Stick, Bucket, Boom + Cadenas

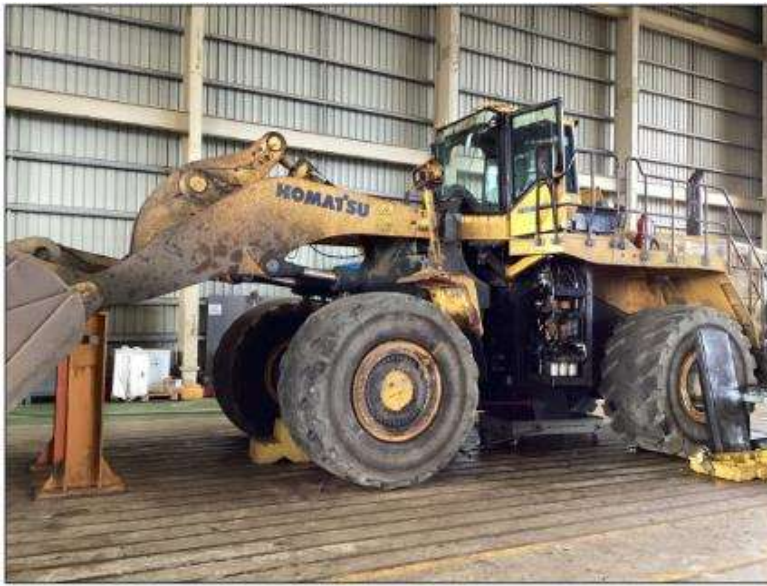
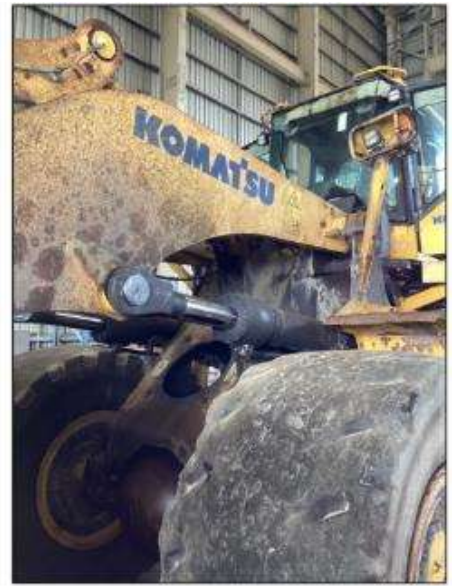
- WL010 – PM0 / Reemplazo de cilindros hidráulicos + pruebas operacionales

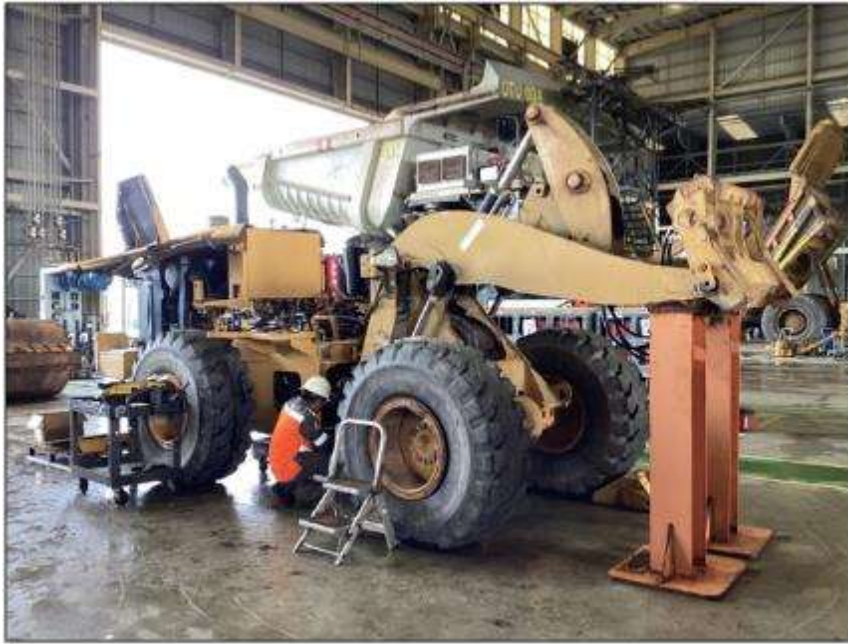
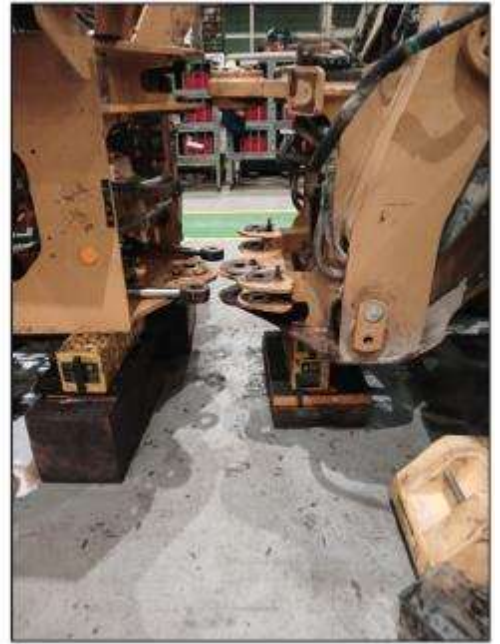
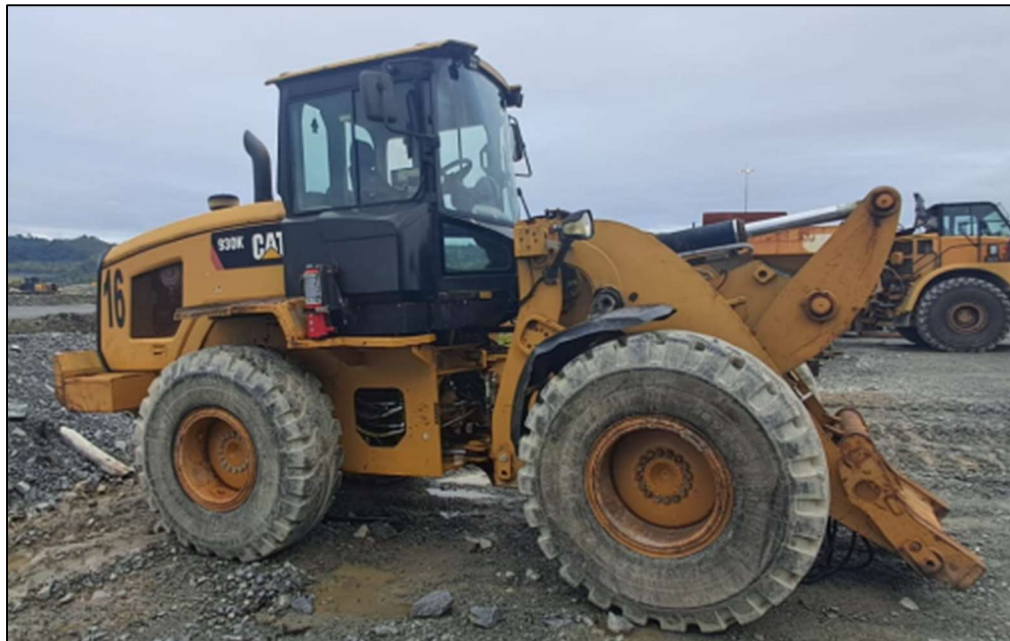
- WL016 – Reparación de Articulación + Líneas Hyd + PM0

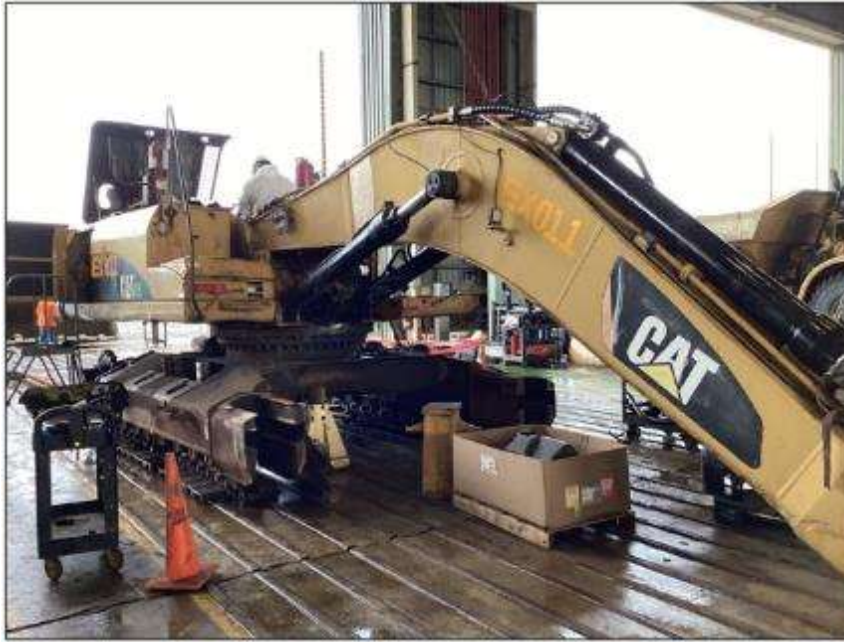
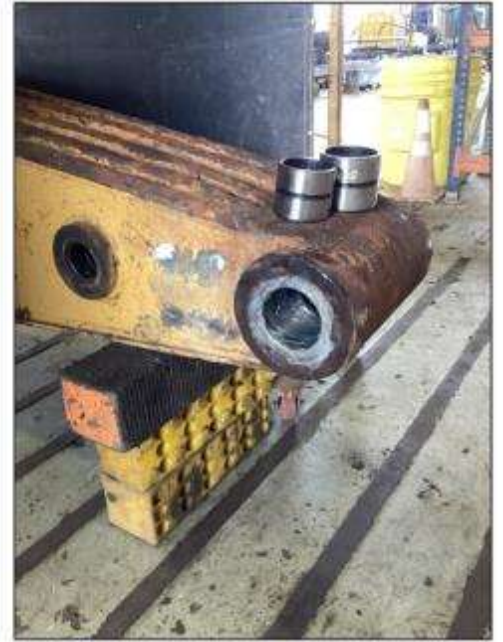
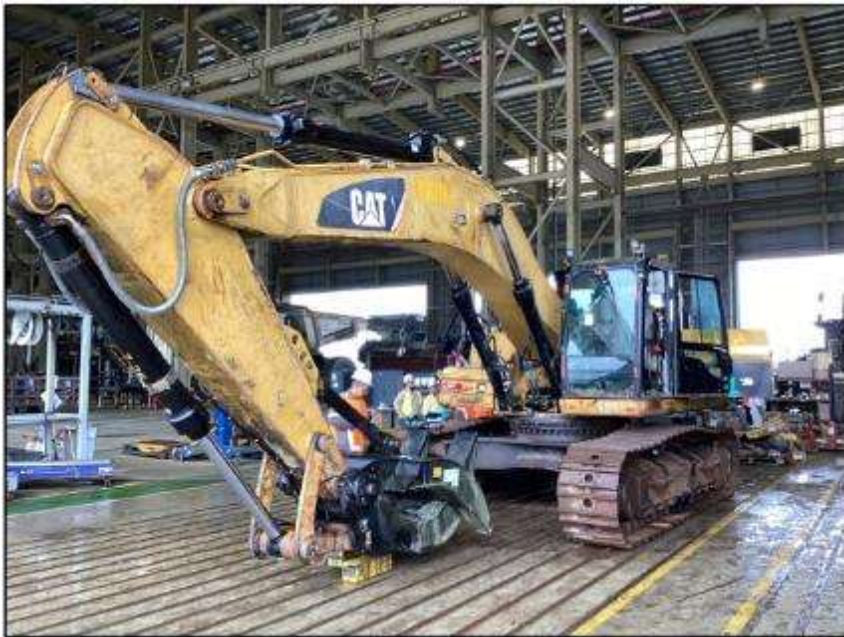
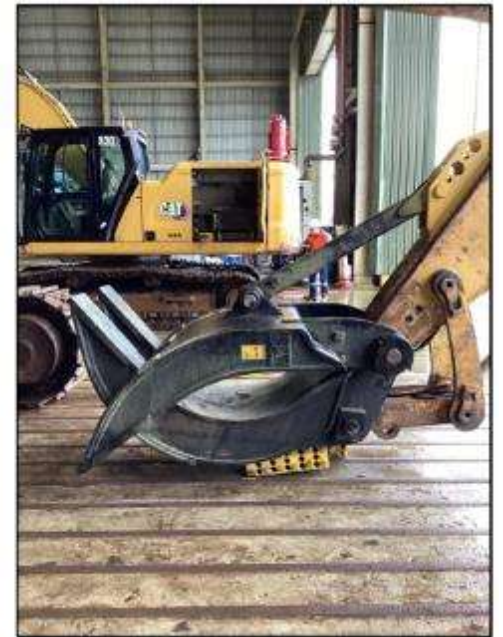
- EX011 – Reemplazo Líneas hyd +maquinado de Stick.

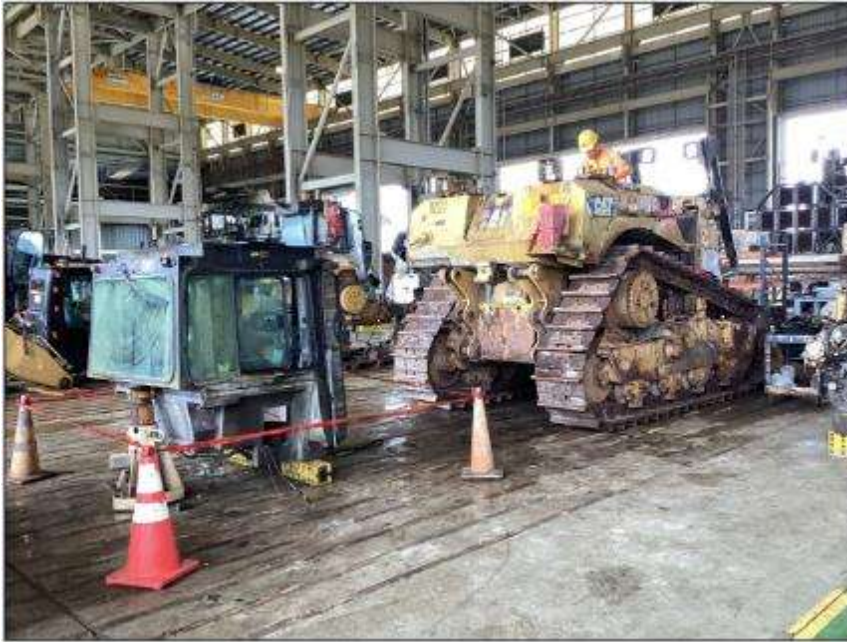
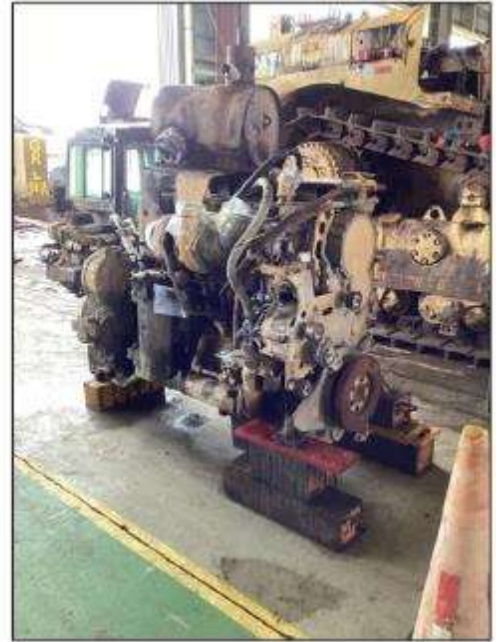
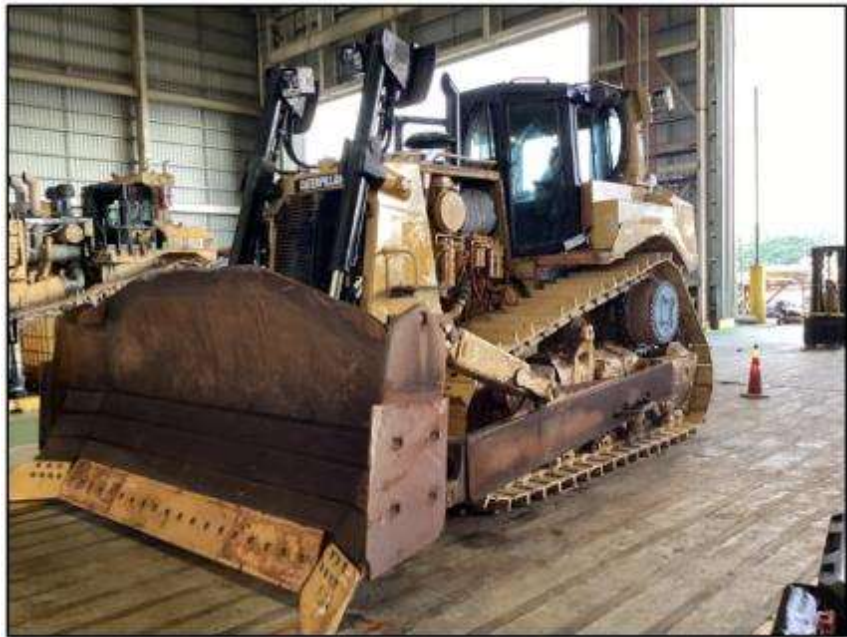
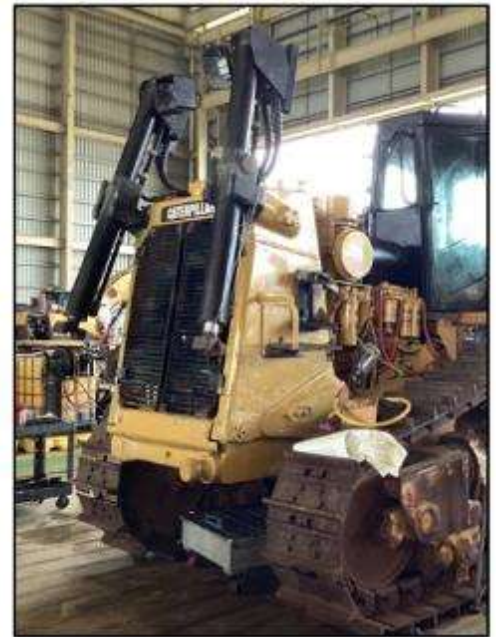
- DZ021 – Reemplazo Líneas hyd + Ensamble + Reemplazo de motor

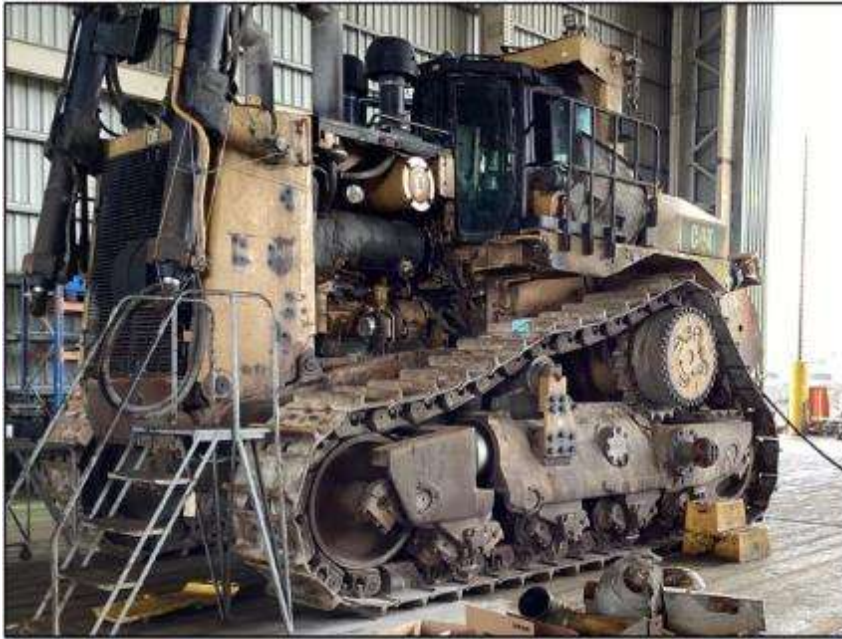
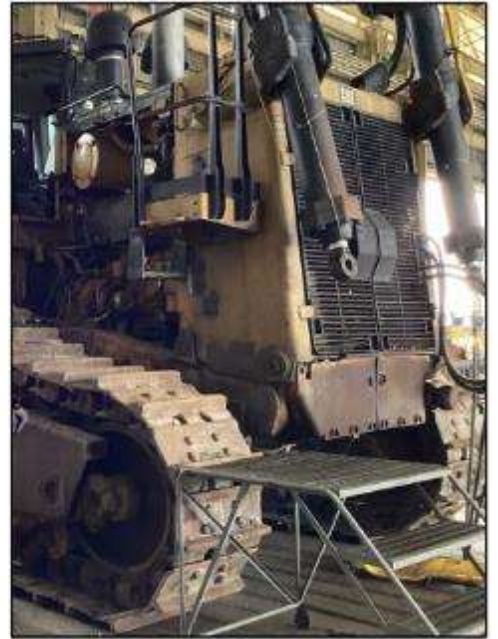
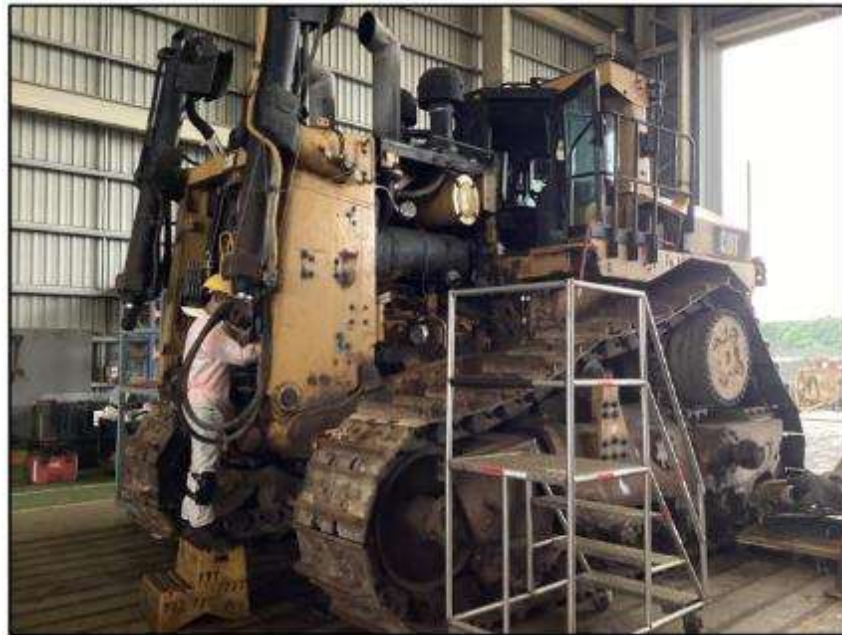
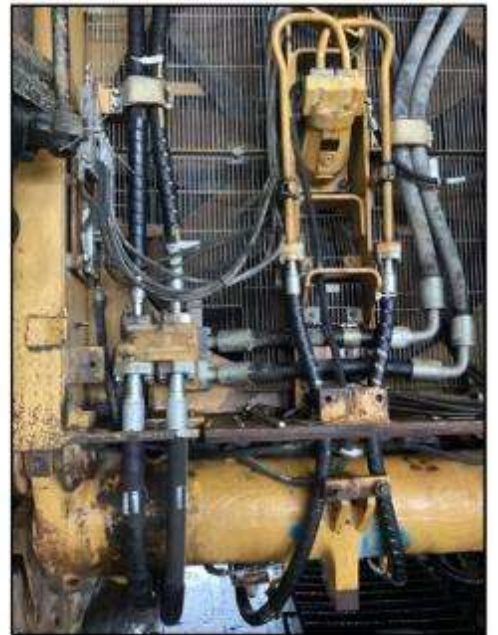
- DZT104 – Deshibernación

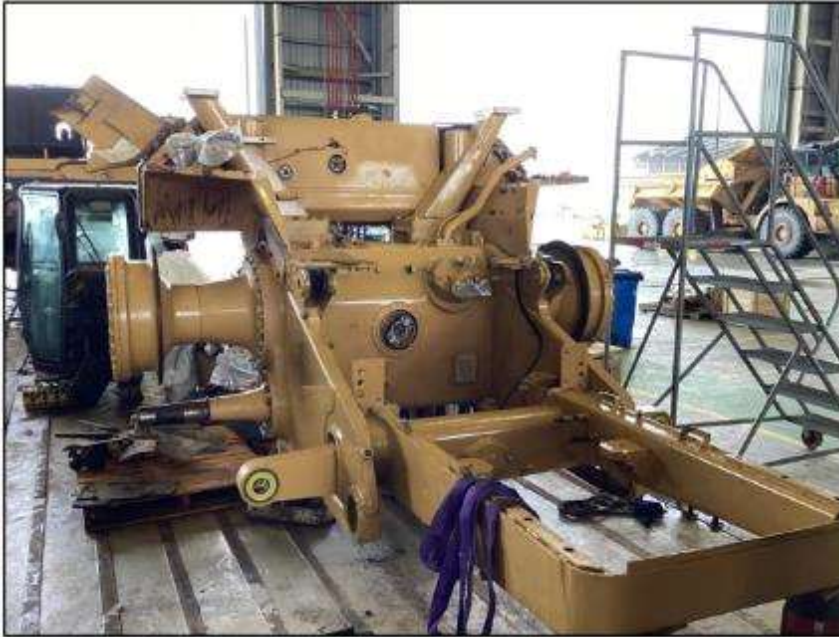
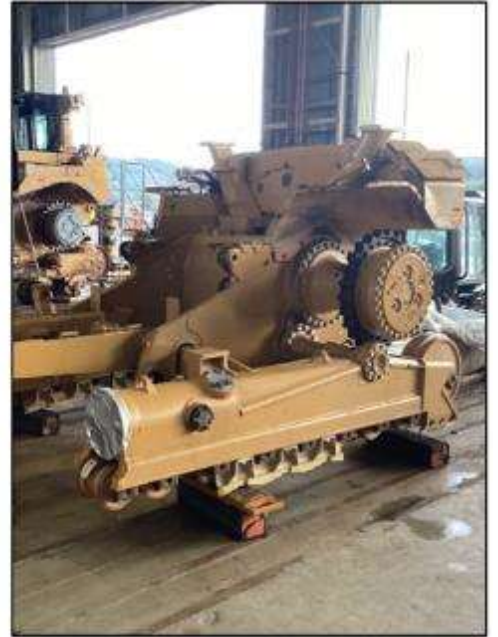
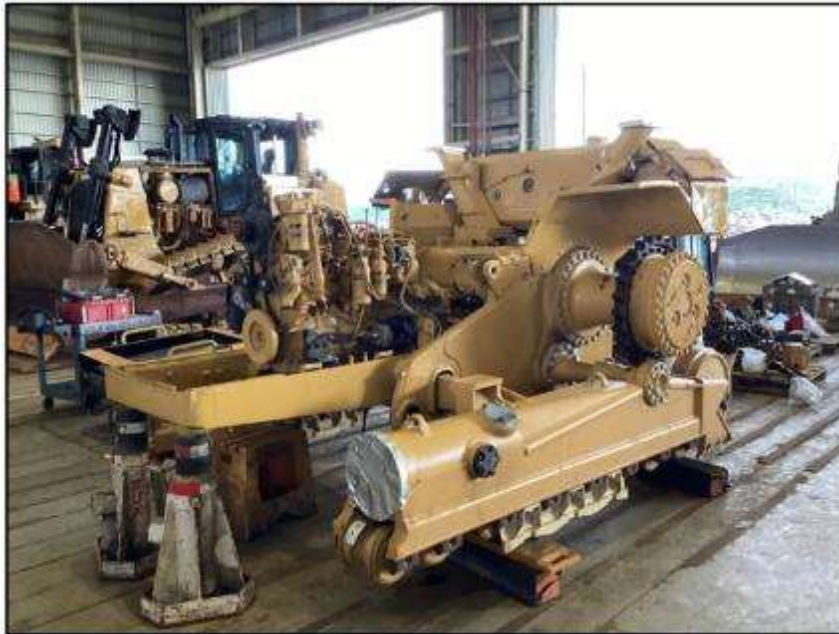
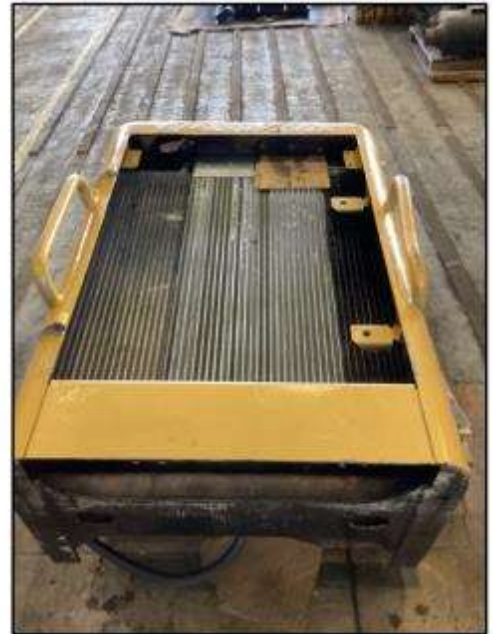
- DZ043- Acondicionamiento de Chassis + Instalación de bastidores.

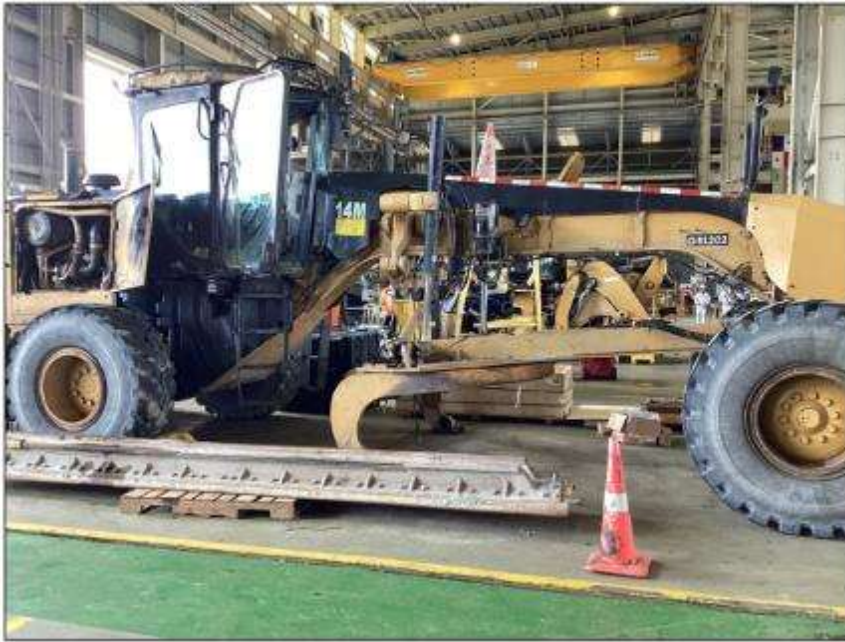
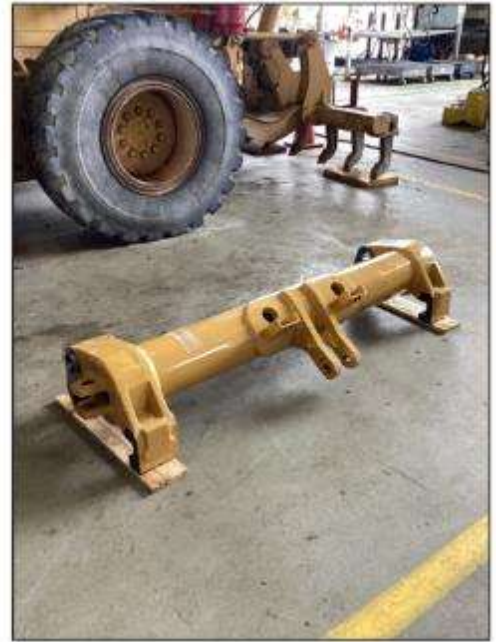
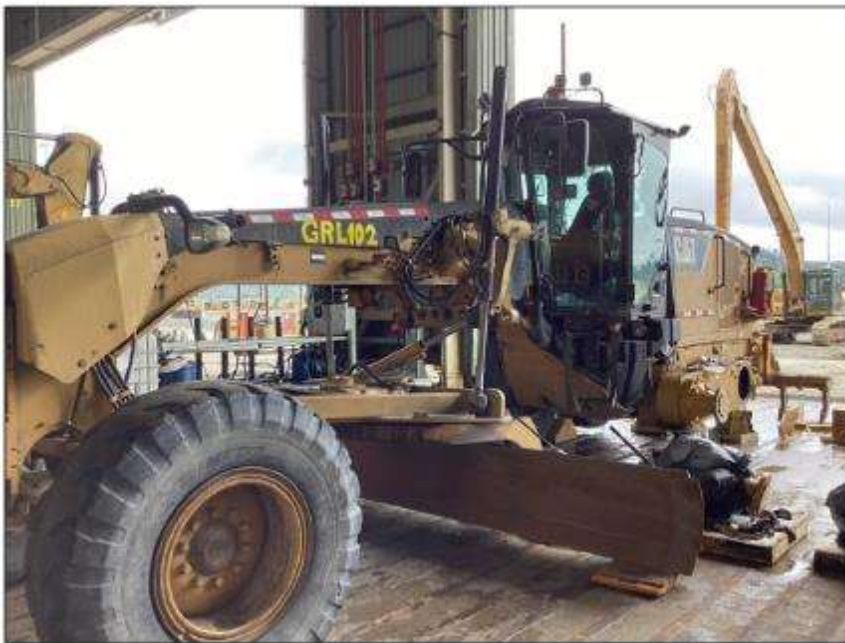
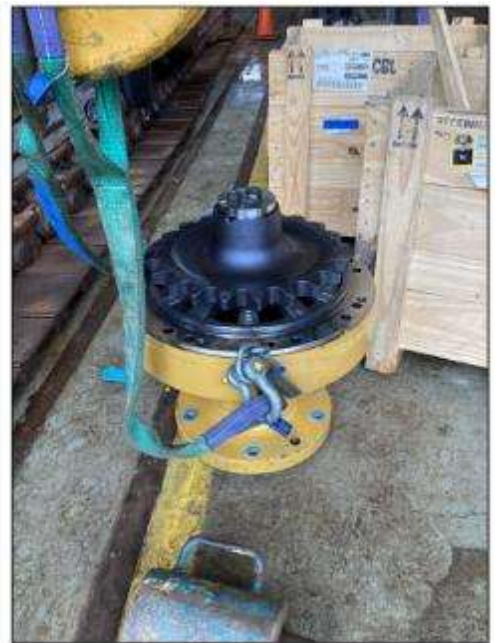
- GRL202 – BD - Reemplazo de bracket de vertedera

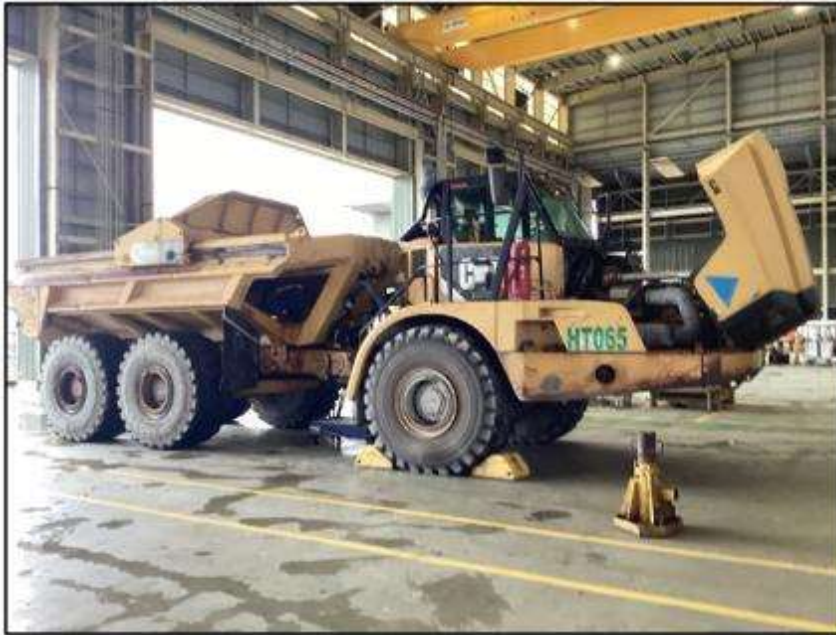
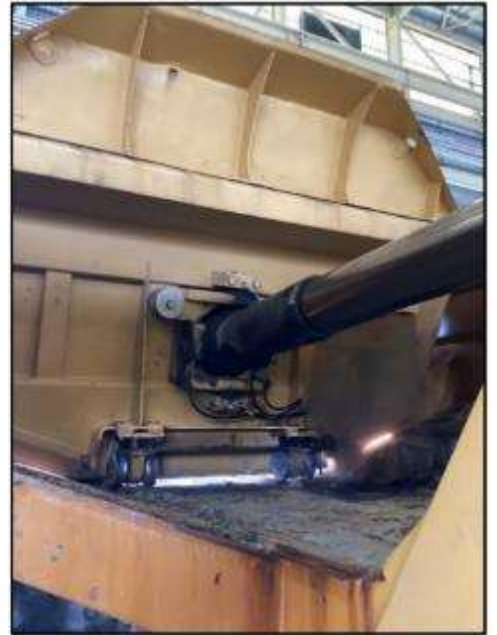
- DZ065 - Reemplazo de cilindro Ejector

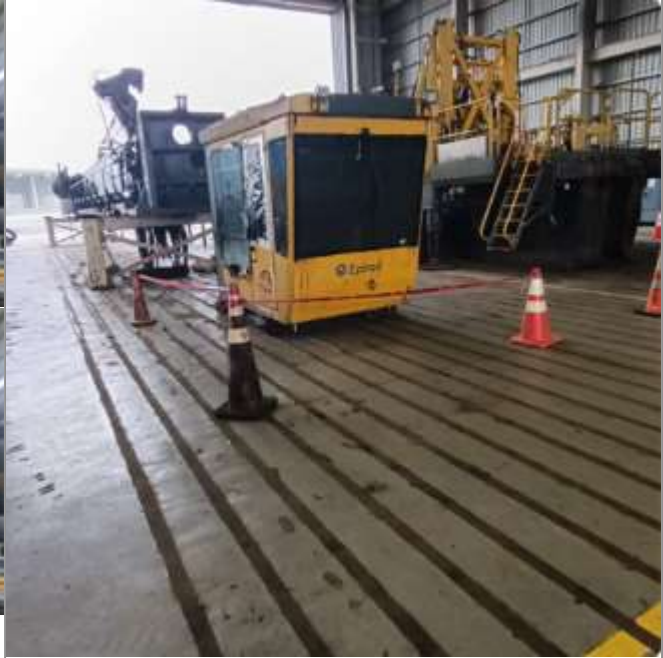
DRE-106 Desmontaje cabina del operador.

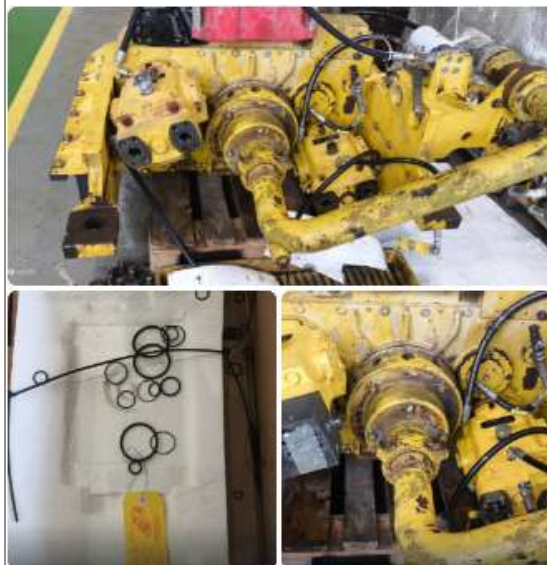
DRE-106 Reemplazo de motores de rotación.

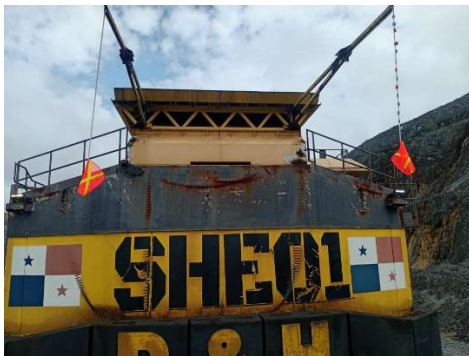
SHE-01 Instalación de guidores de camiones.

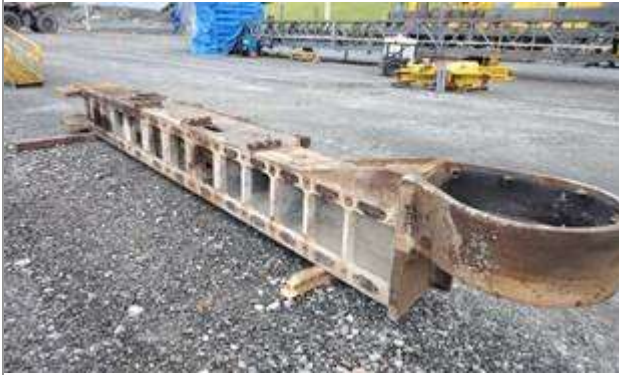
DRE-0000-204 Desmontaje de componentes de bastidores

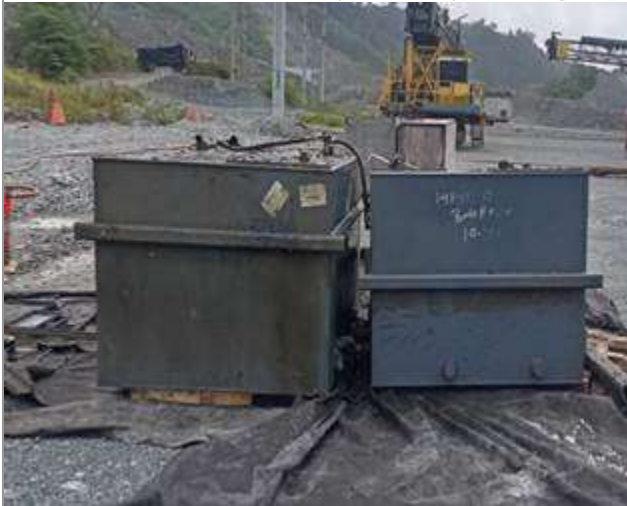
DRE-0000-204 Desmontaje de tanques de agua

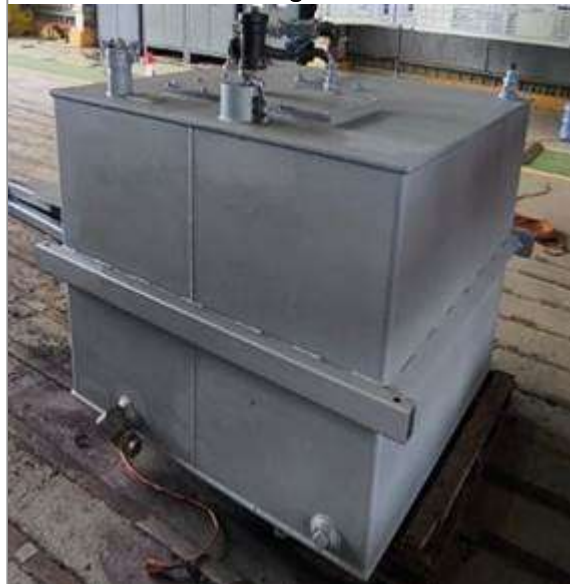
DRE-0000-106 Reacondicionamiento de tanque de agua

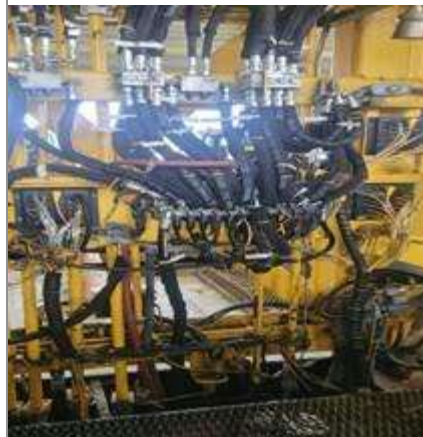
DRE-0000-106 R/I eléctrico Parte baja de mástil

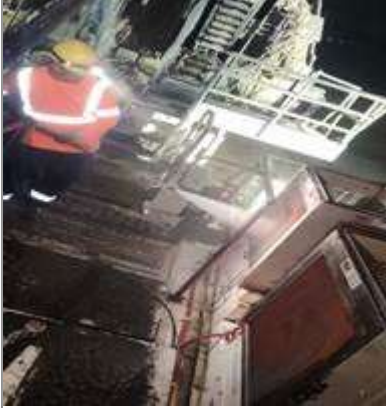
SHE-0000-004 Limpieza de unidades de A/A
