PLAN DE PRESERVACIÓN Y GESTIÓN SEGURA  
INFORME MENSUAL DE IMPLEMENTACIÓN DE  
LAS ACTIVIDADES REALIZADAS

Julio 2026

# REPORTE MENSUAL PLANTA DE PROCESOS

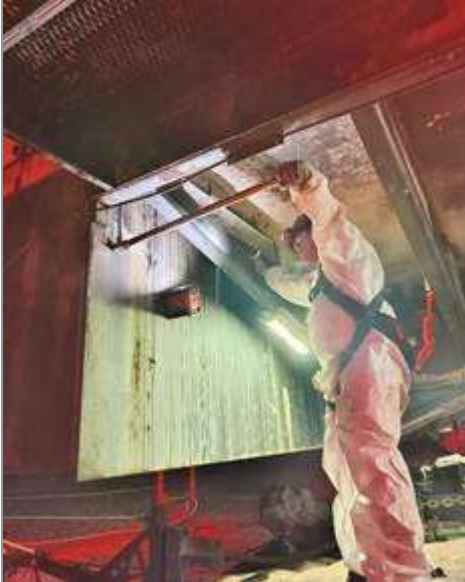
SHE-0000-002 Reemplazo de tornillería de chasis

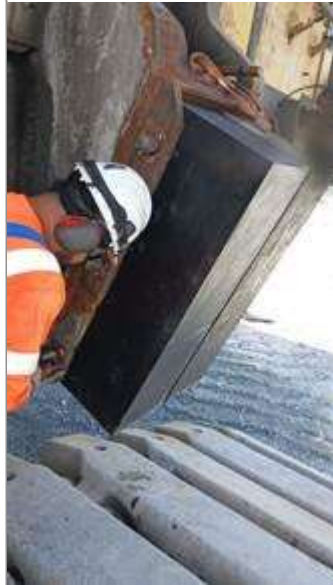
SHE-0000-001 INSTALACION DE BUMPER DE REVOLVING FRAME

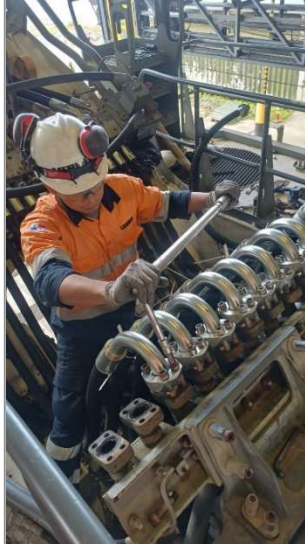
EXL-0000-002 Reemplazo de líneas de arco boom

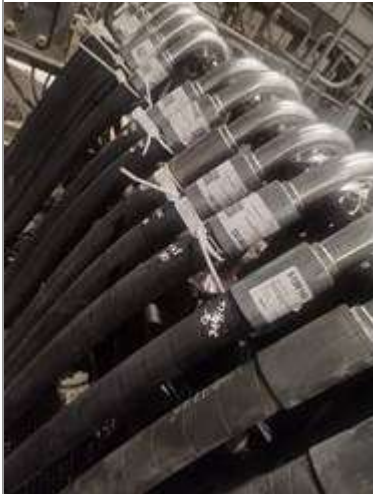
EXL-0000-002 Reemplazo de líneas de arco boom

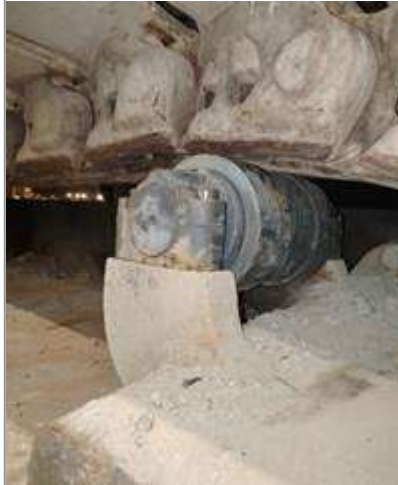
EXL-0000-002 Reemplazo de rolos superiores

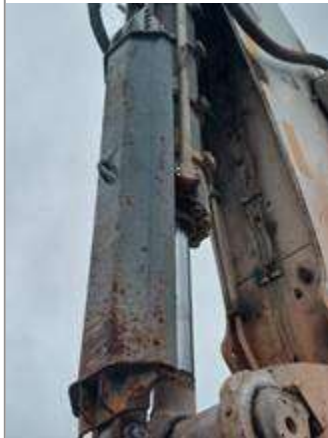
EXL-0000-107 Reemplazo de protector cilindro de balde

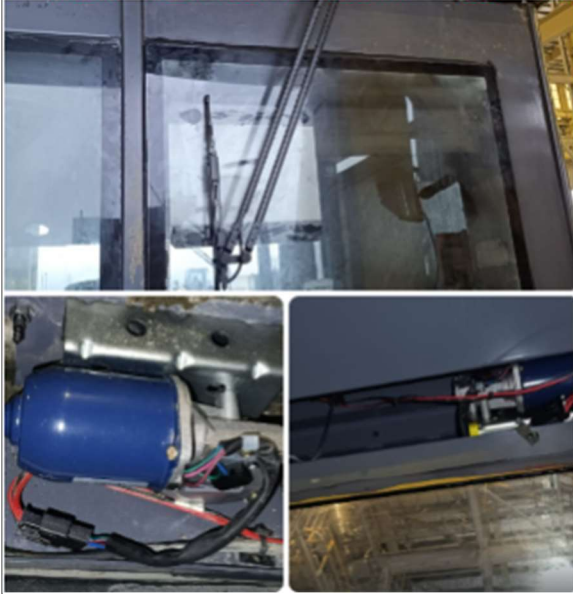
DRE-106. REACONDICIONAMIENTO DE CABINA

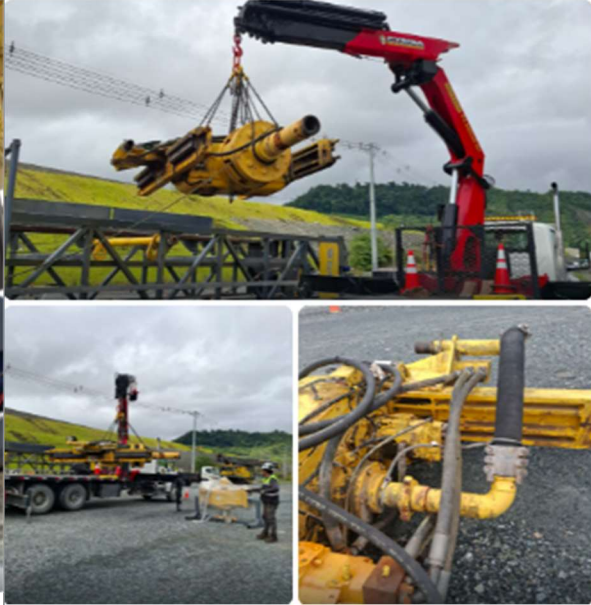
DRE-204. DESMONTAJE DE UNIDAD ROTARIA.

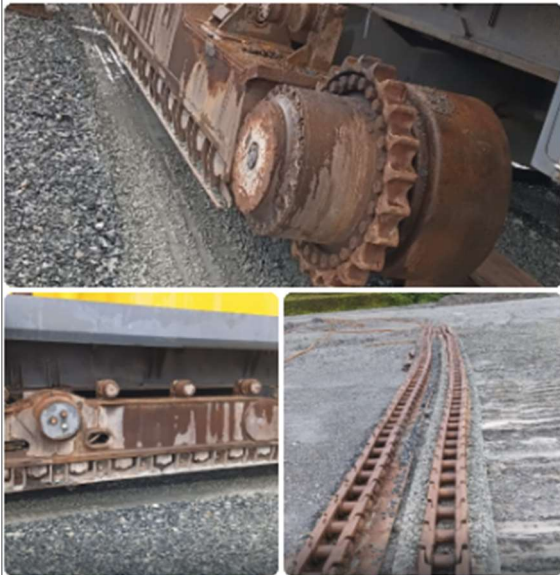
DRE-204. DESMONTAJE DE BASTIDORES.

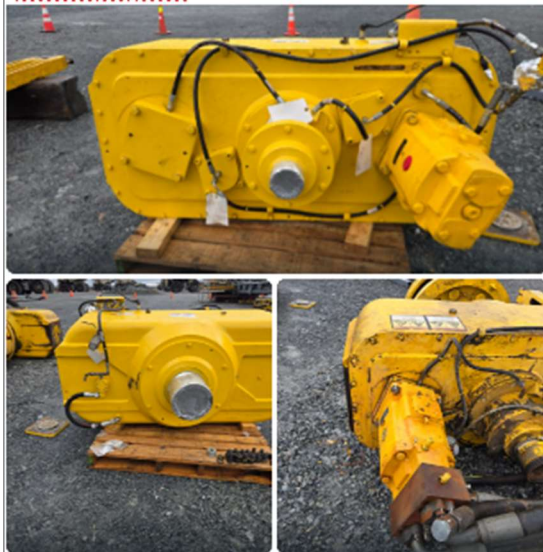
DRE-204. ACONDICIONAMIENTO DE UNIDAD ROTARIA.

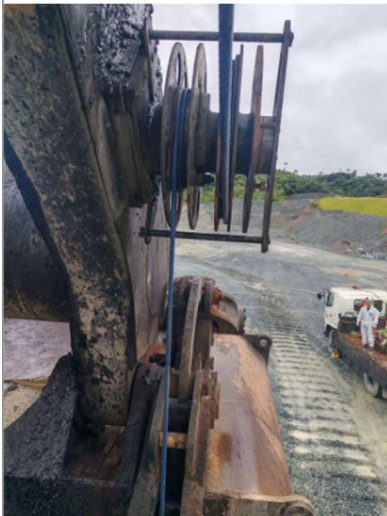
SHE-05. CAMBIO DE CABLE INFERIOR DE APERTURA DE BALDE.

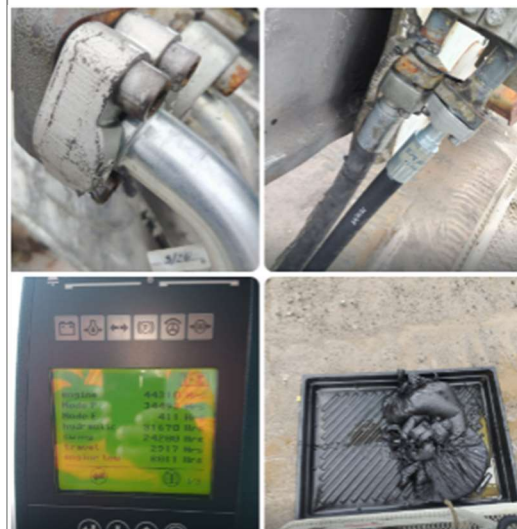
EXL-107. CORRECCION DE FUGA HYD POR TAPON DE CILINDRO DEL STICK.

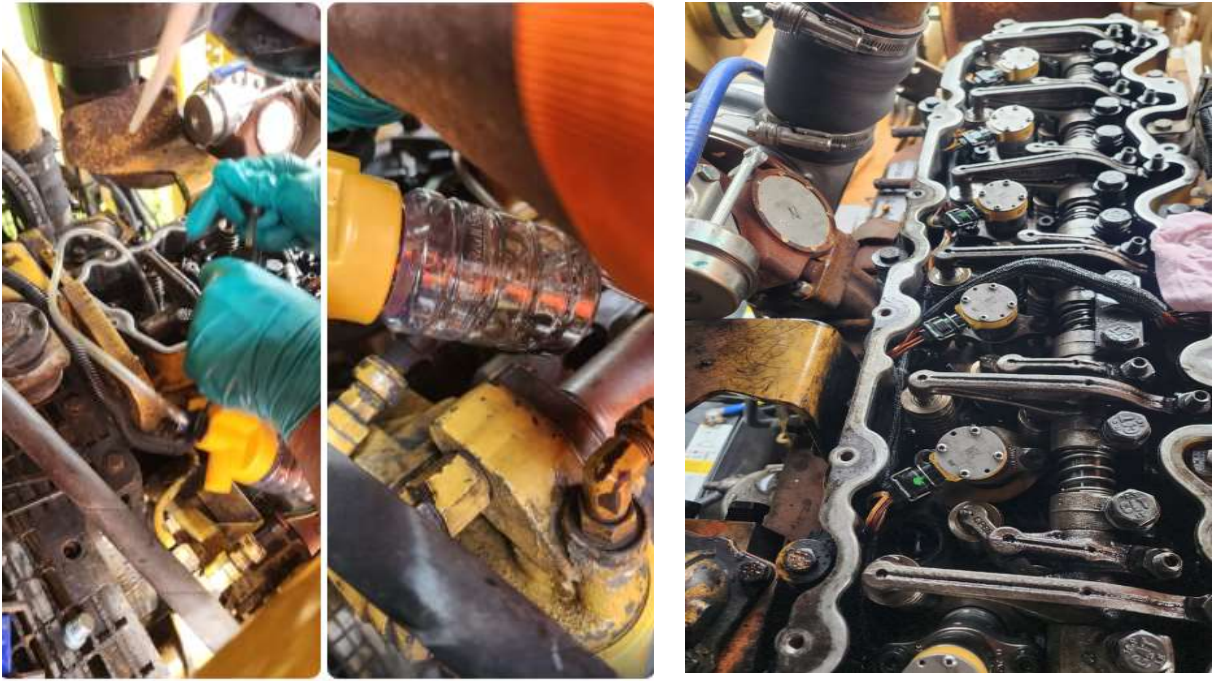
*Cambio de injectors*

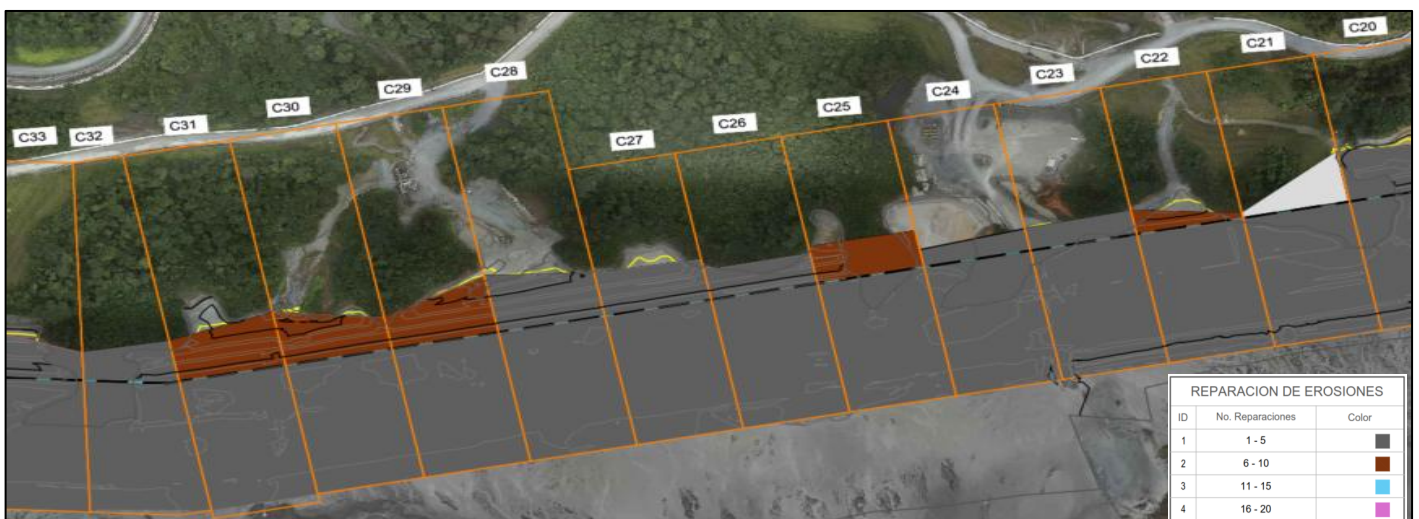
Figura 28 - Mapa de frecuencia de reparación de erosiones Muro Este (Celdas 32 a 21)

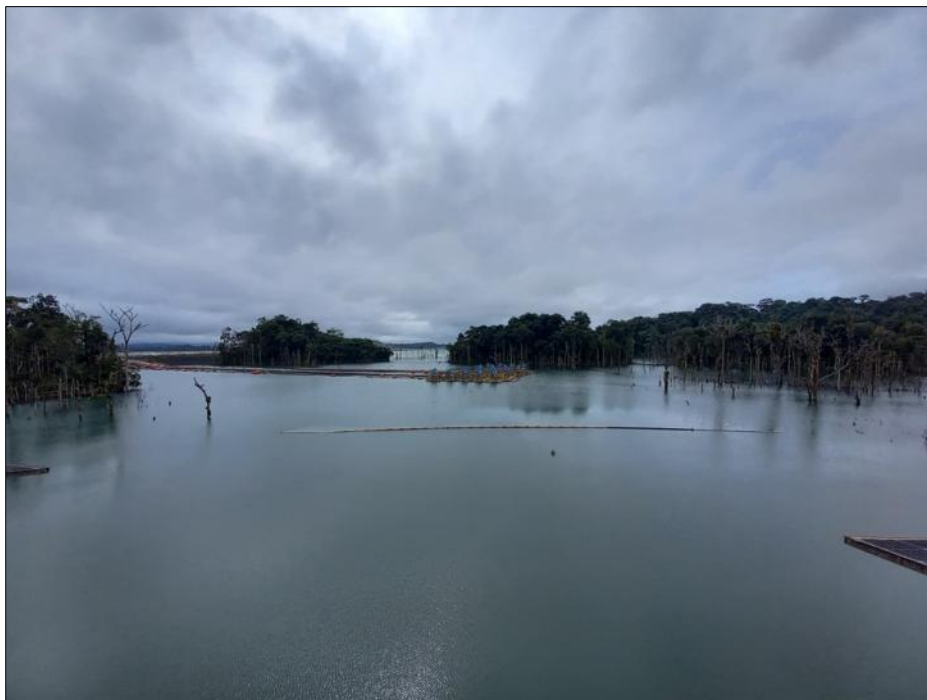
*Figura 72 -Vista general. No se observan cambios en el estanque con respecto al último informe*

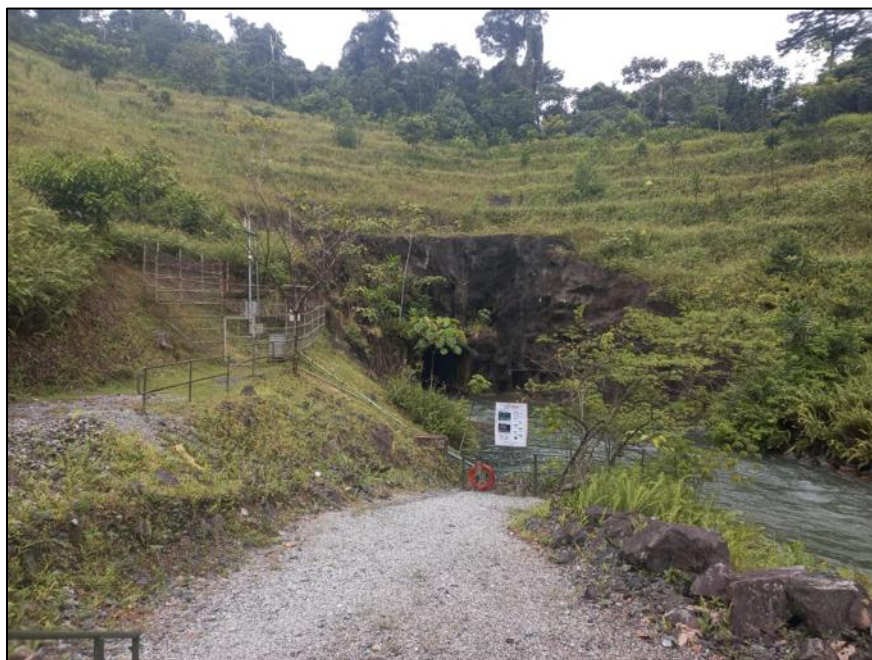
*Figura 73 - Los taludes de la salida de descarga (túnel) se encuentra en buen estado*

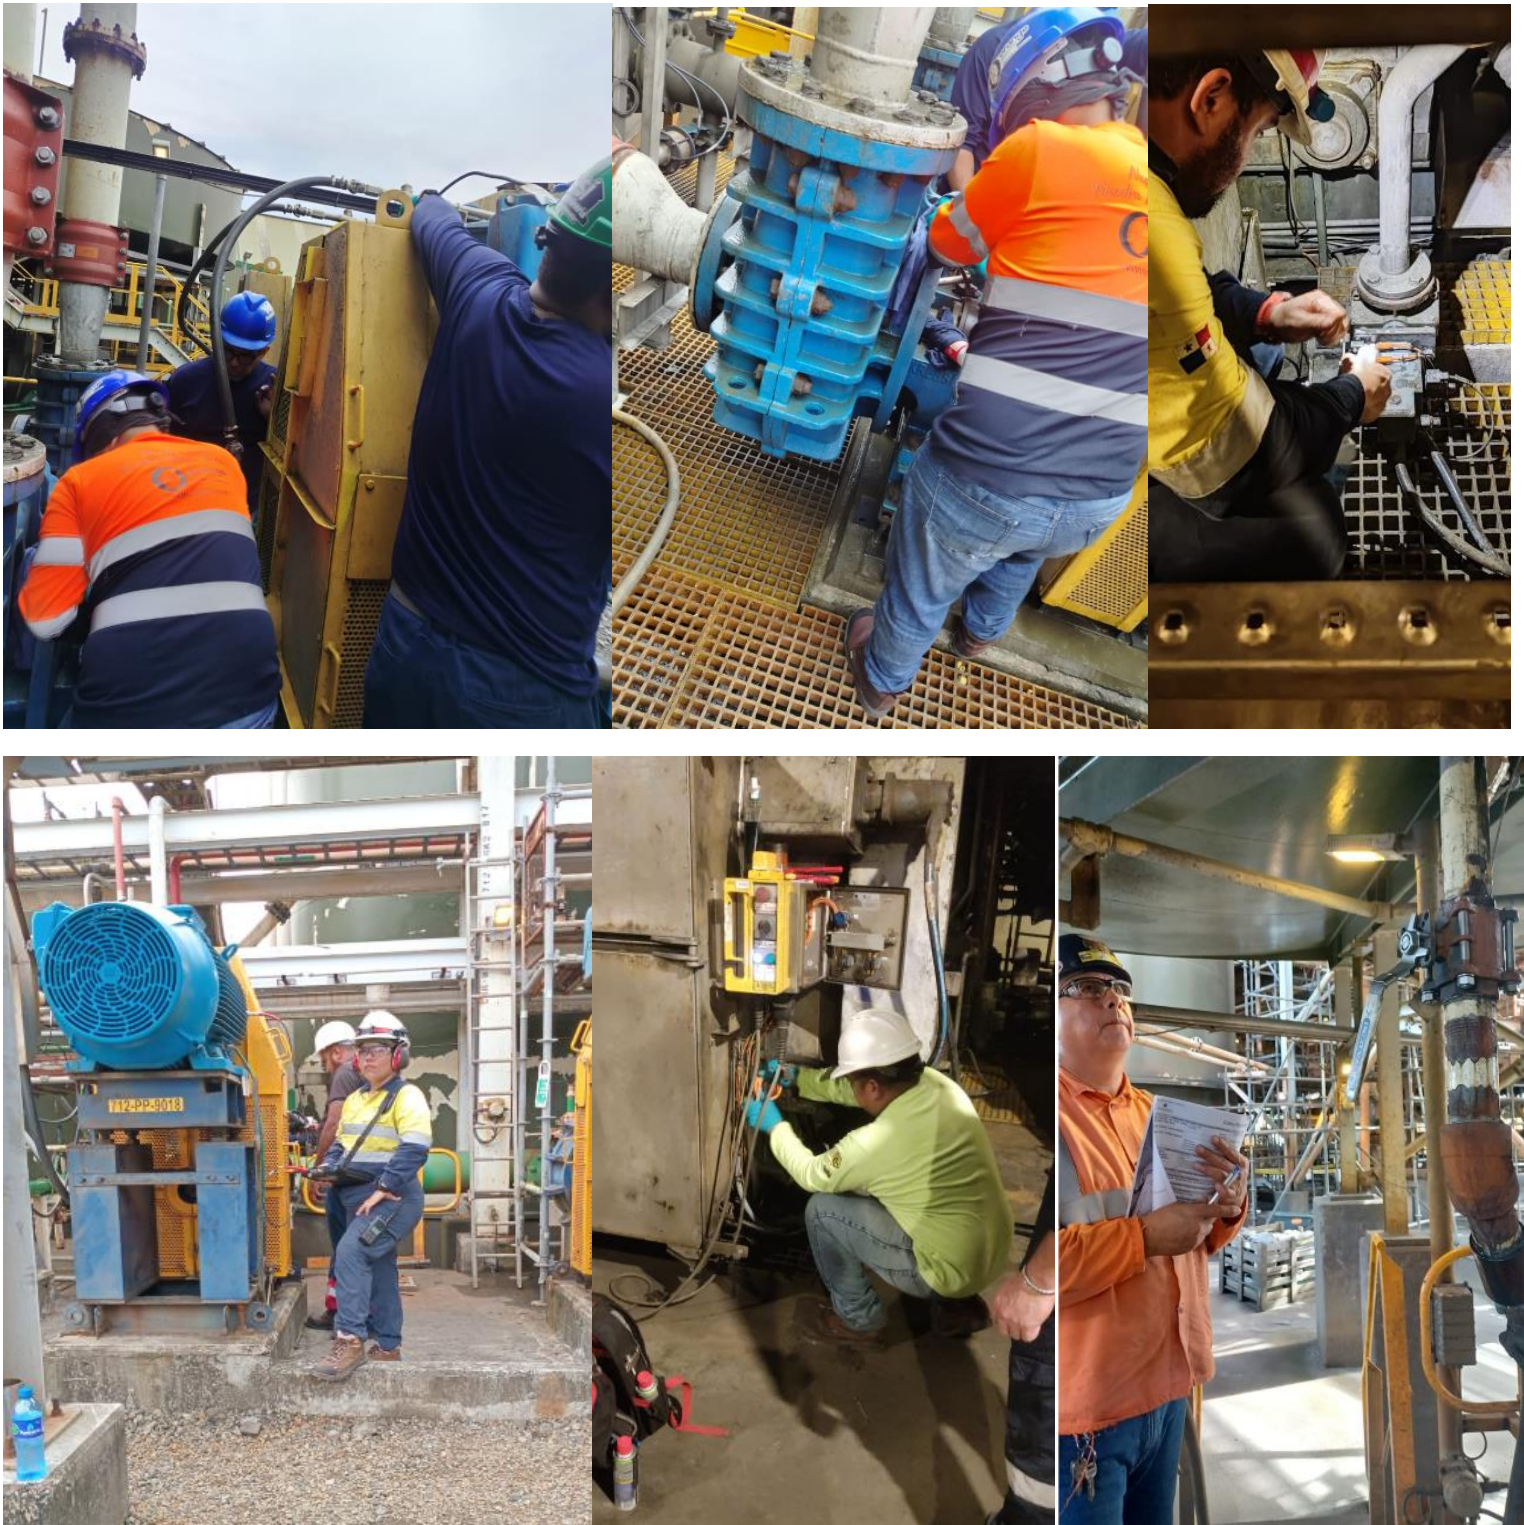
**Remplazo de Tornillería en estructuras – Planta de Filtración**

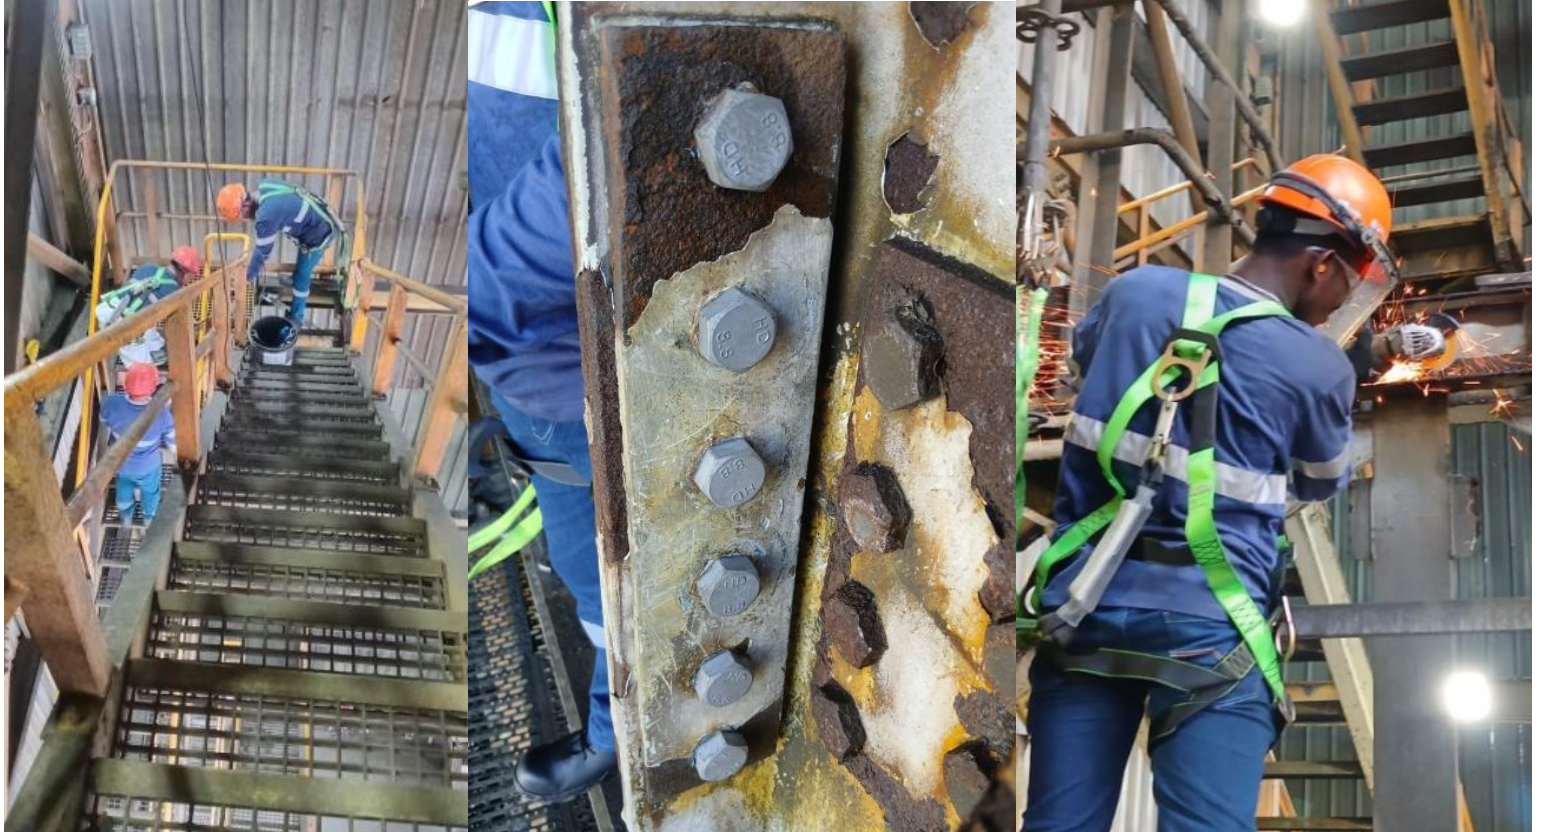
**Tratamiento Anticorrosivo en estructura del Feeder**

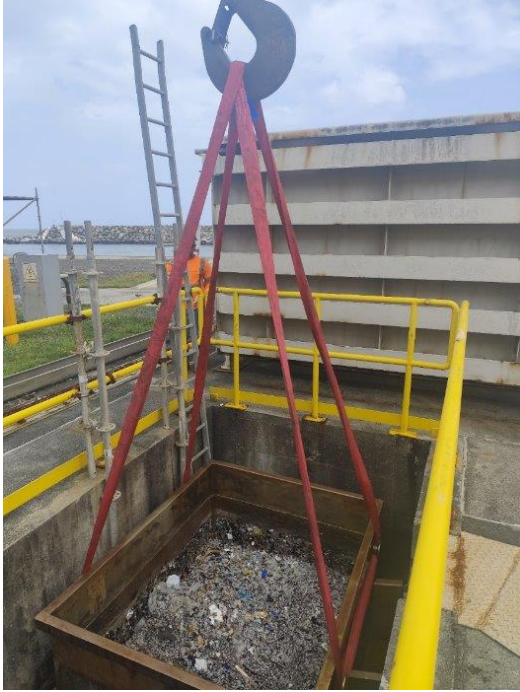
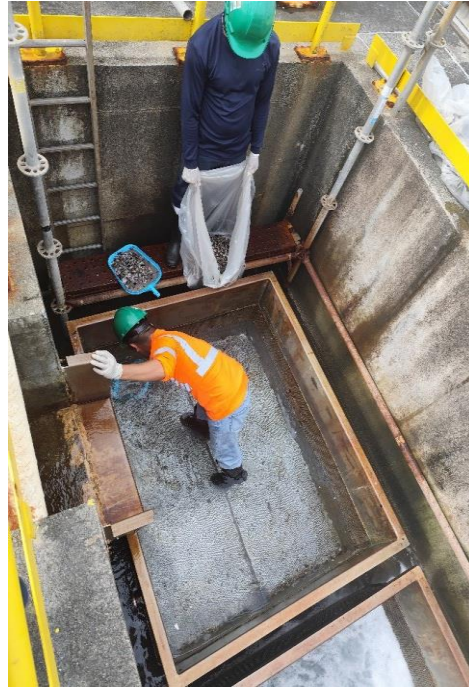
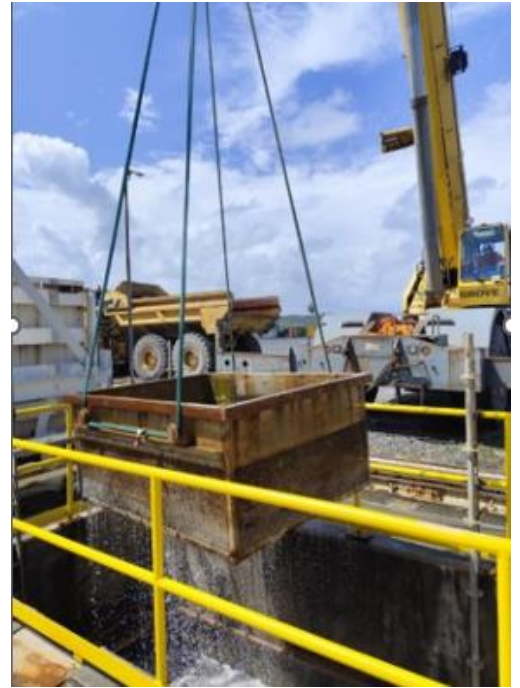
## Preservación y mantenimiento en Canastas agua de mar

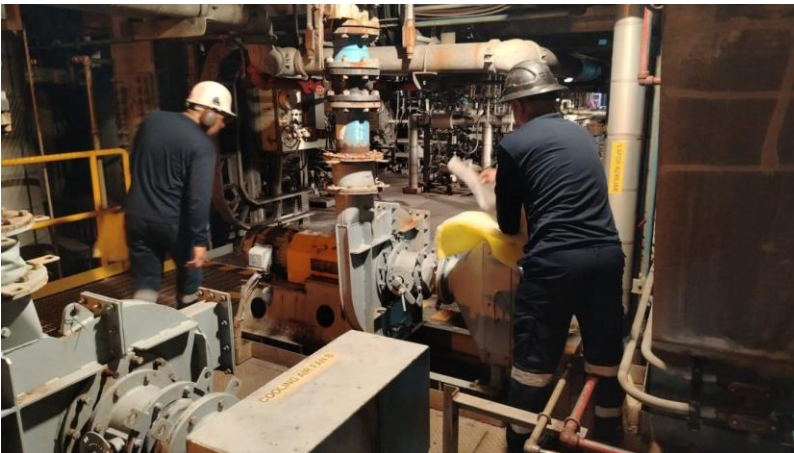
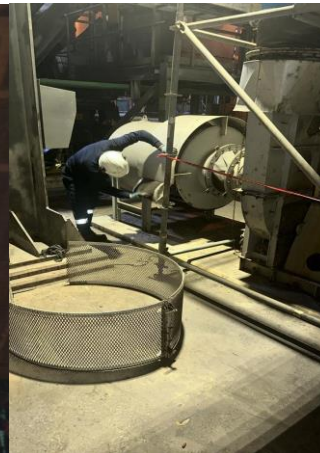
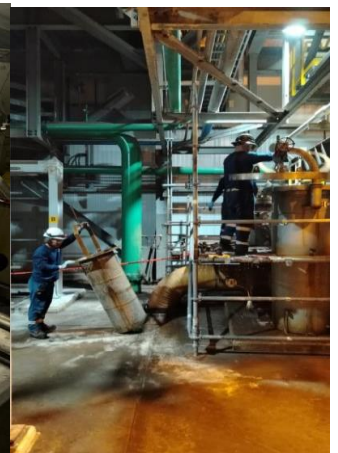
## Limpieza de filtros

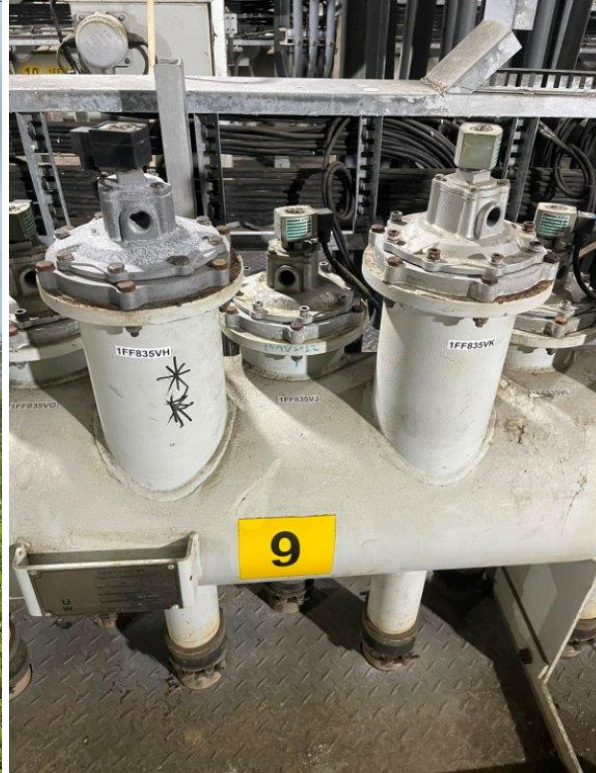
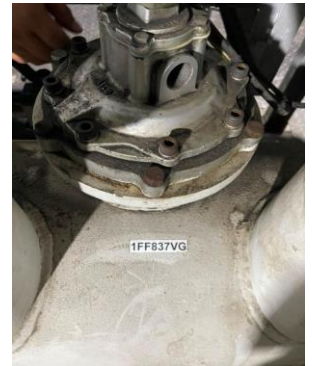
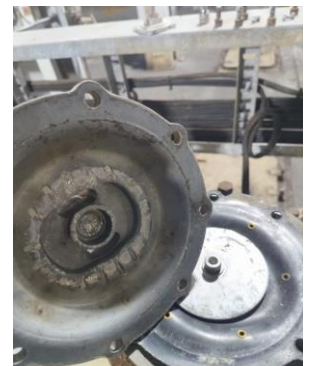
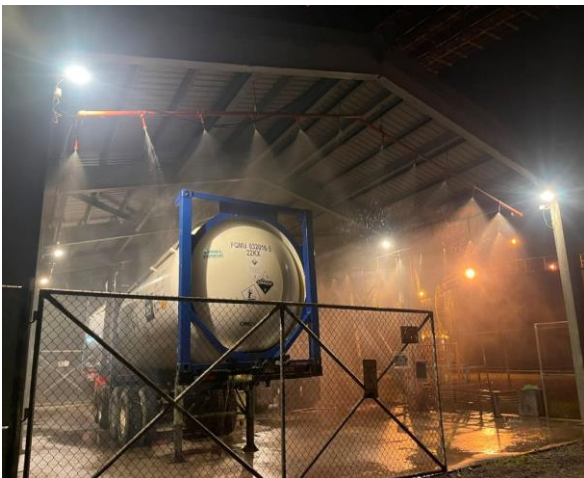
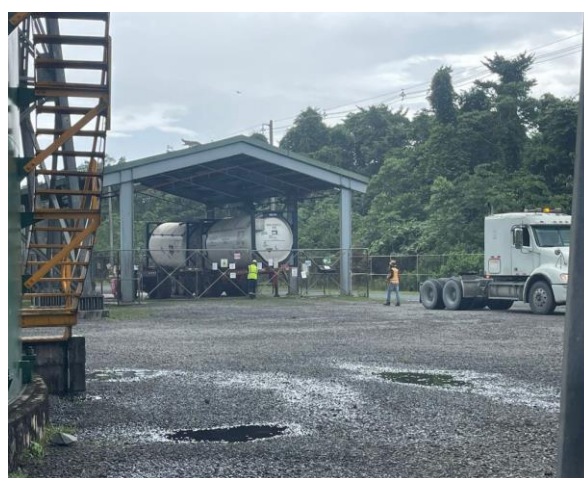
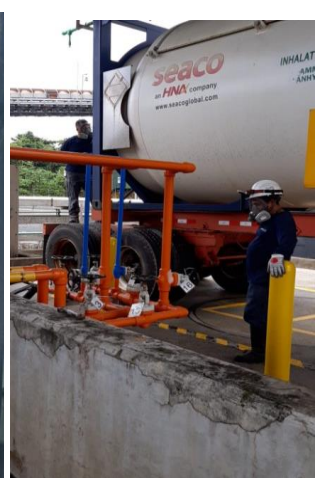
Remplazo de sellos en Válvulas del Baghouse

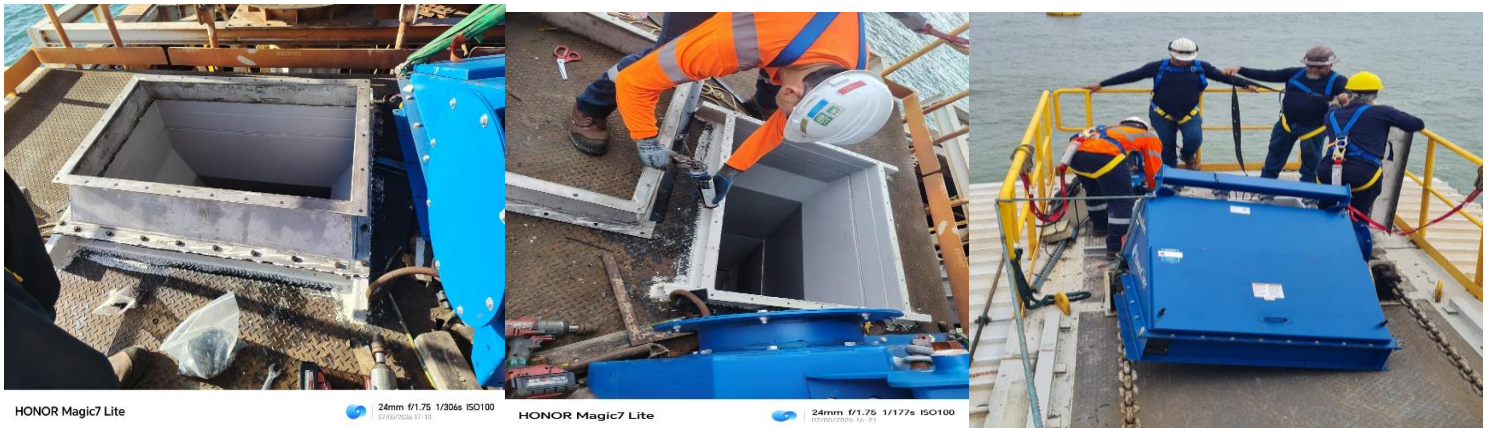
#### Mantenimiento de bases y ducto de Collector de polvo del Shiploader

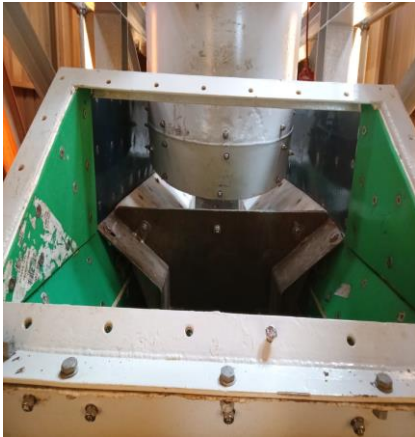
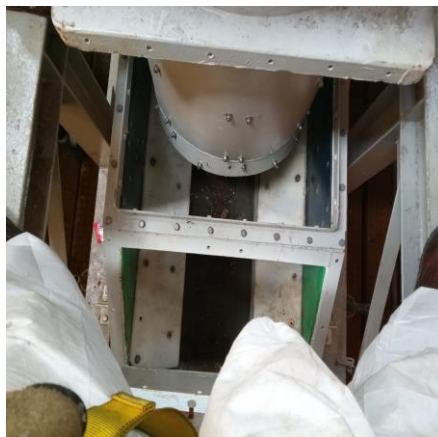
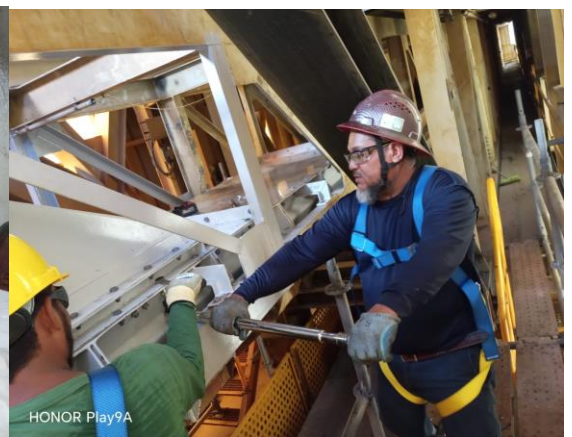
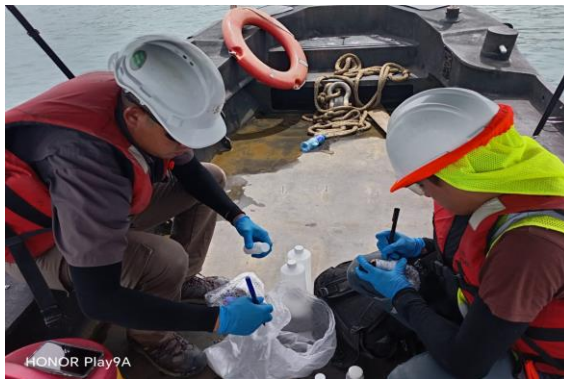
## Trabajos de instalación en chute de caída y base del compensador en el Shiploader

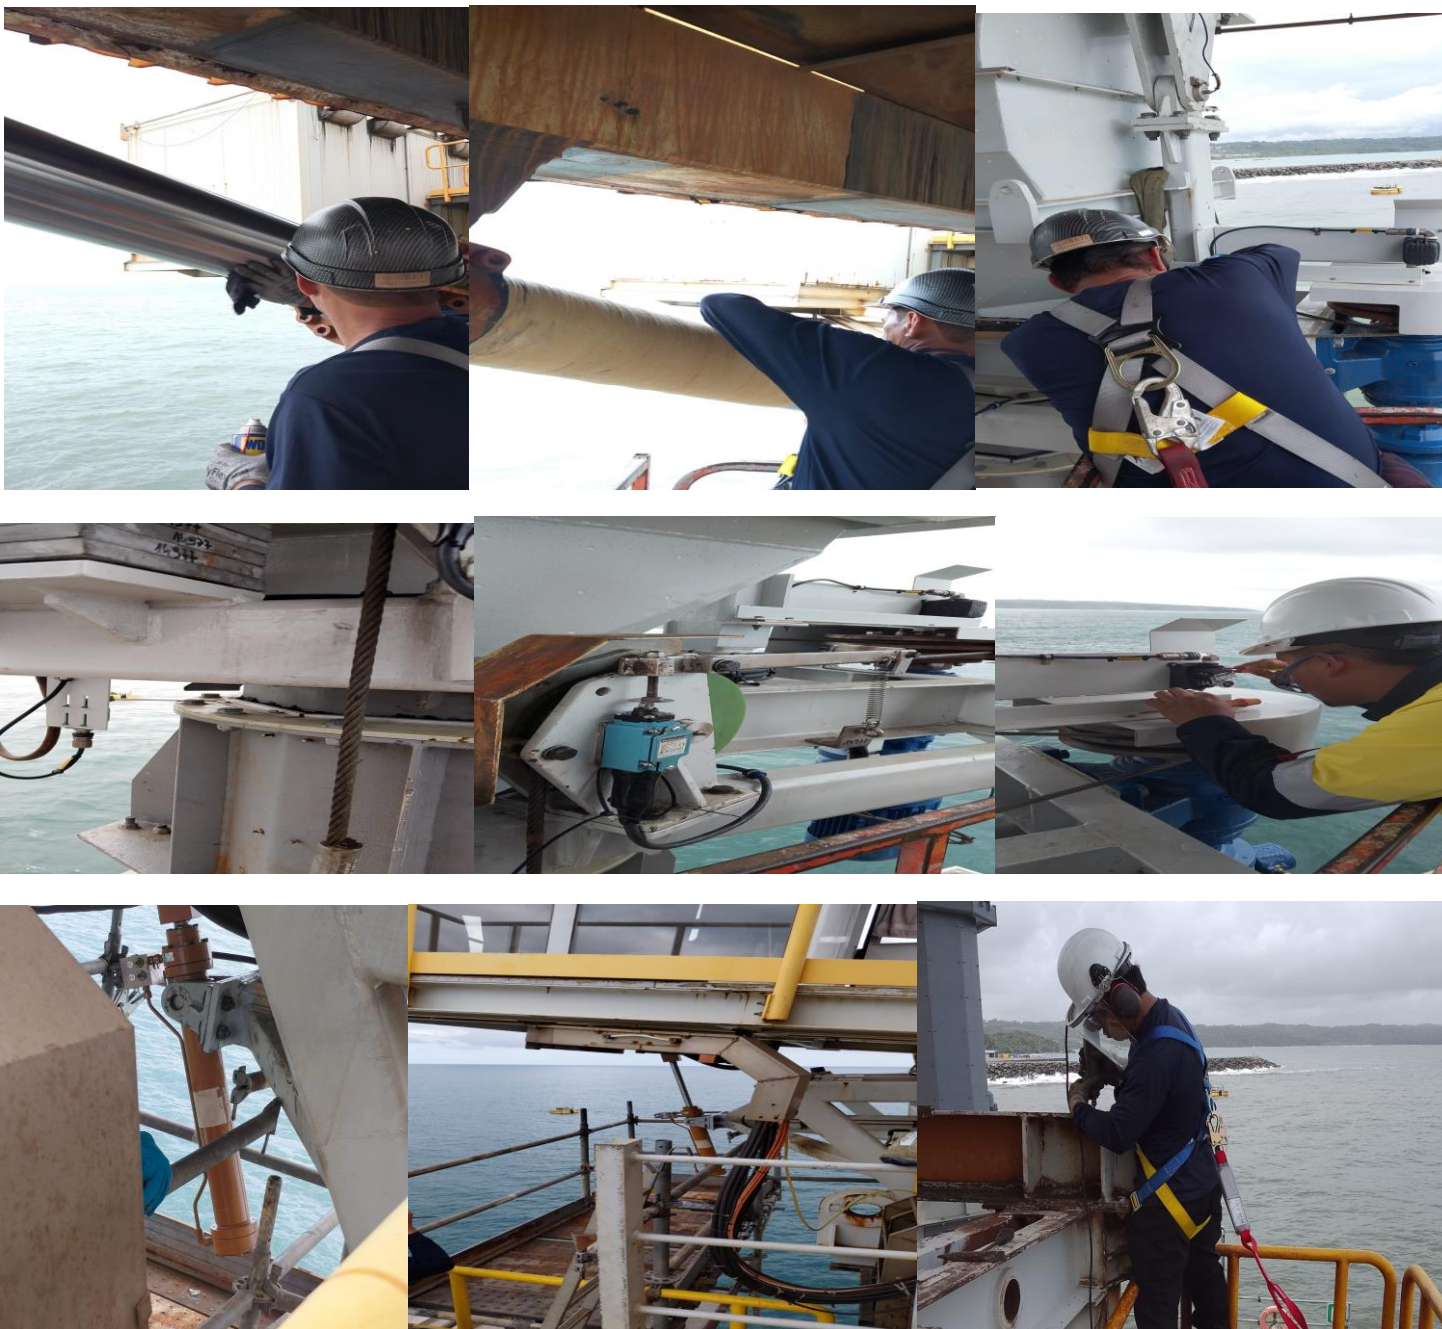
## Mantenimiento y protección anticorrosivo de los cilindros de elevación del Shiploader

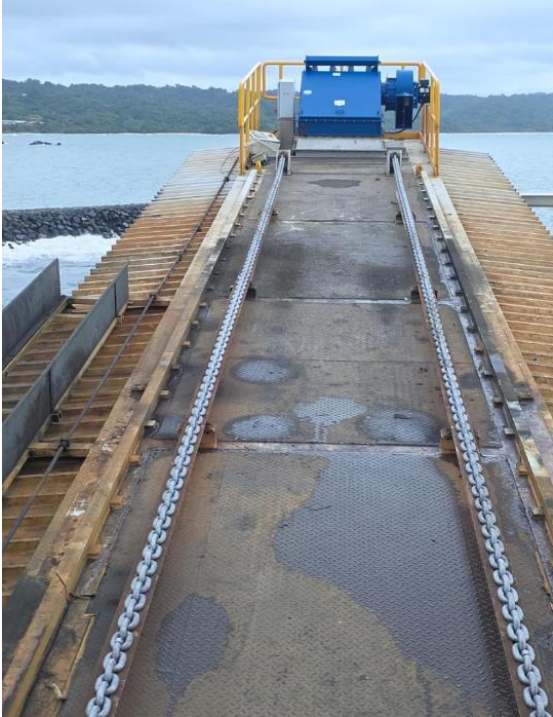
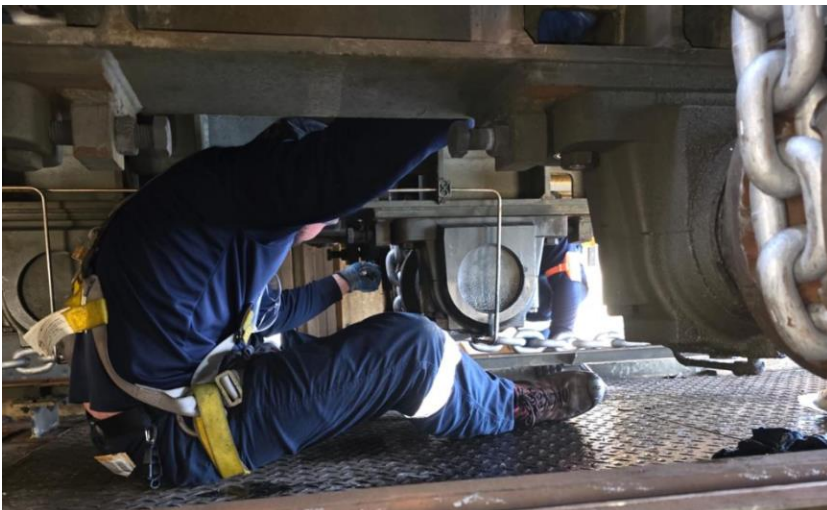
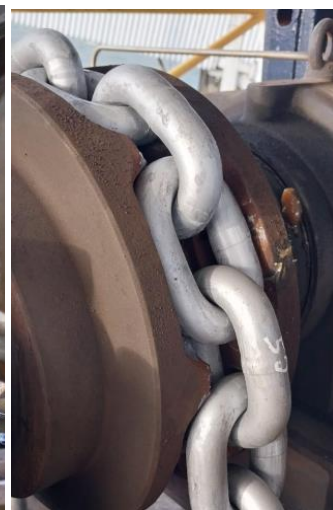
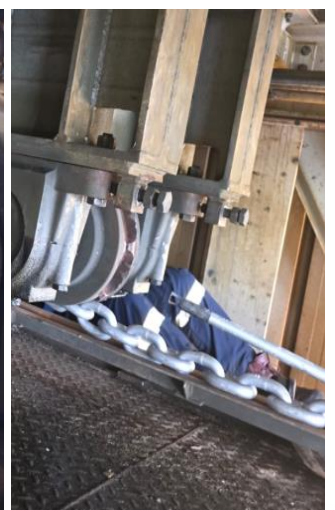
**Cambio de cadenas y ajuste con los accesorios nuevos en la extensión del Shiploader**

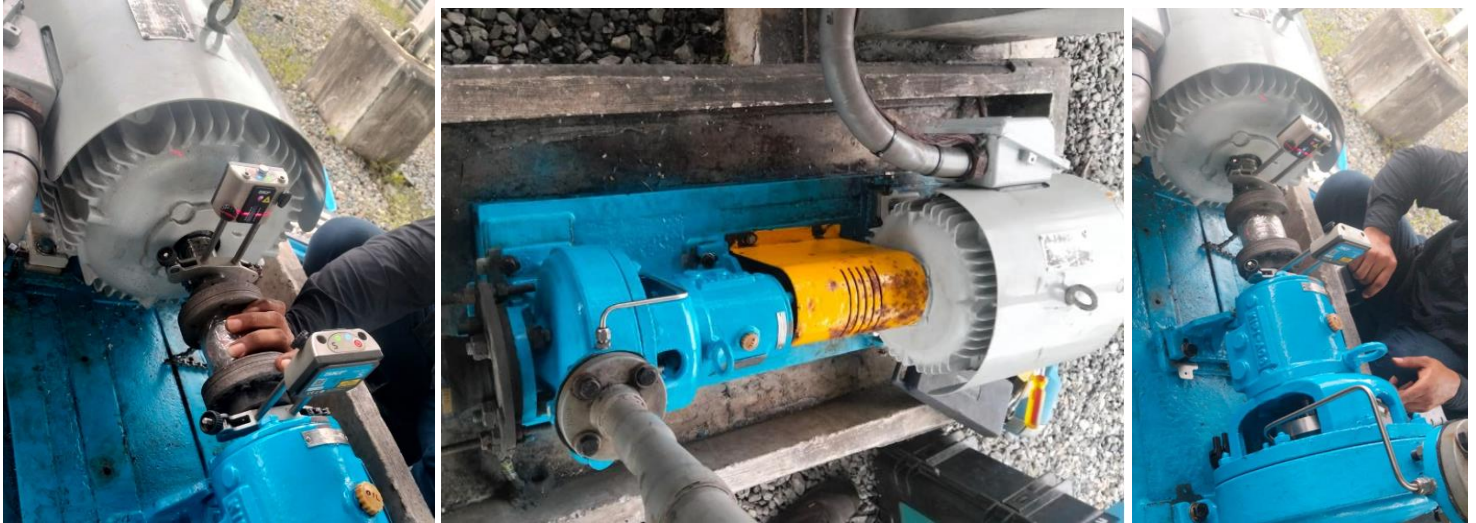
**Técnicos de campo realizan el alineamiento de la bomba de agua potable 0WD001PA**

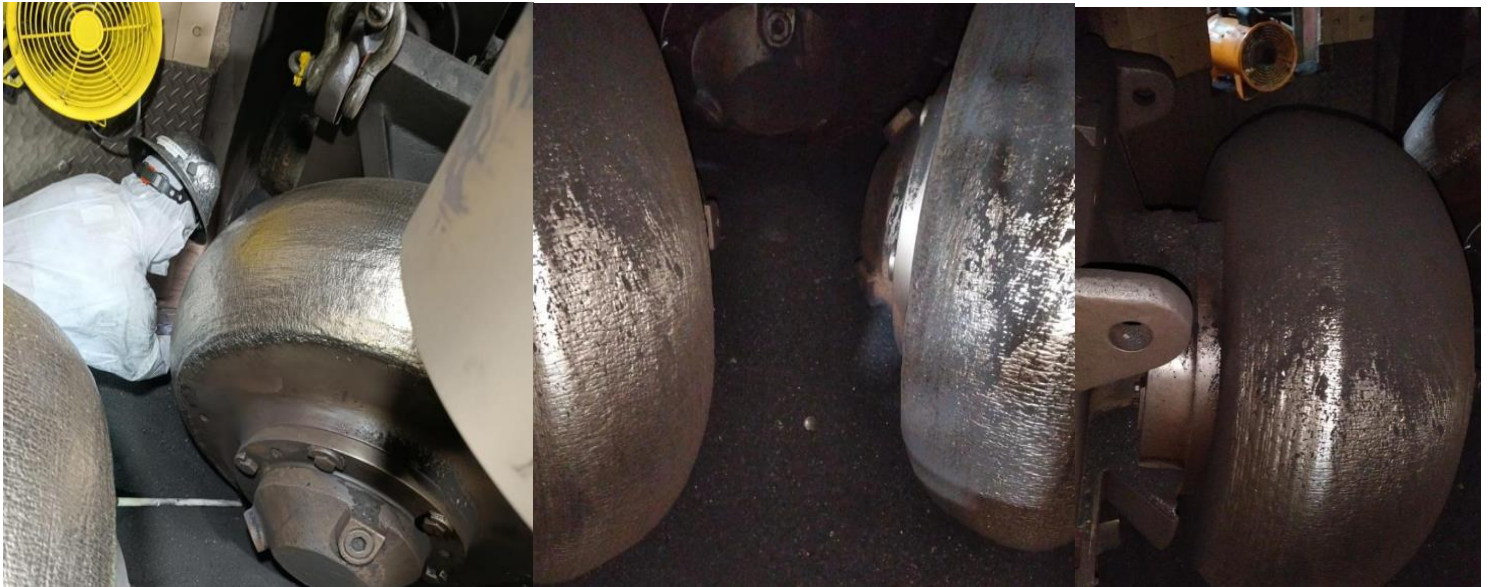
**Inspección Interna y Mantenimiento en Pulverizador de Carbon 1D**

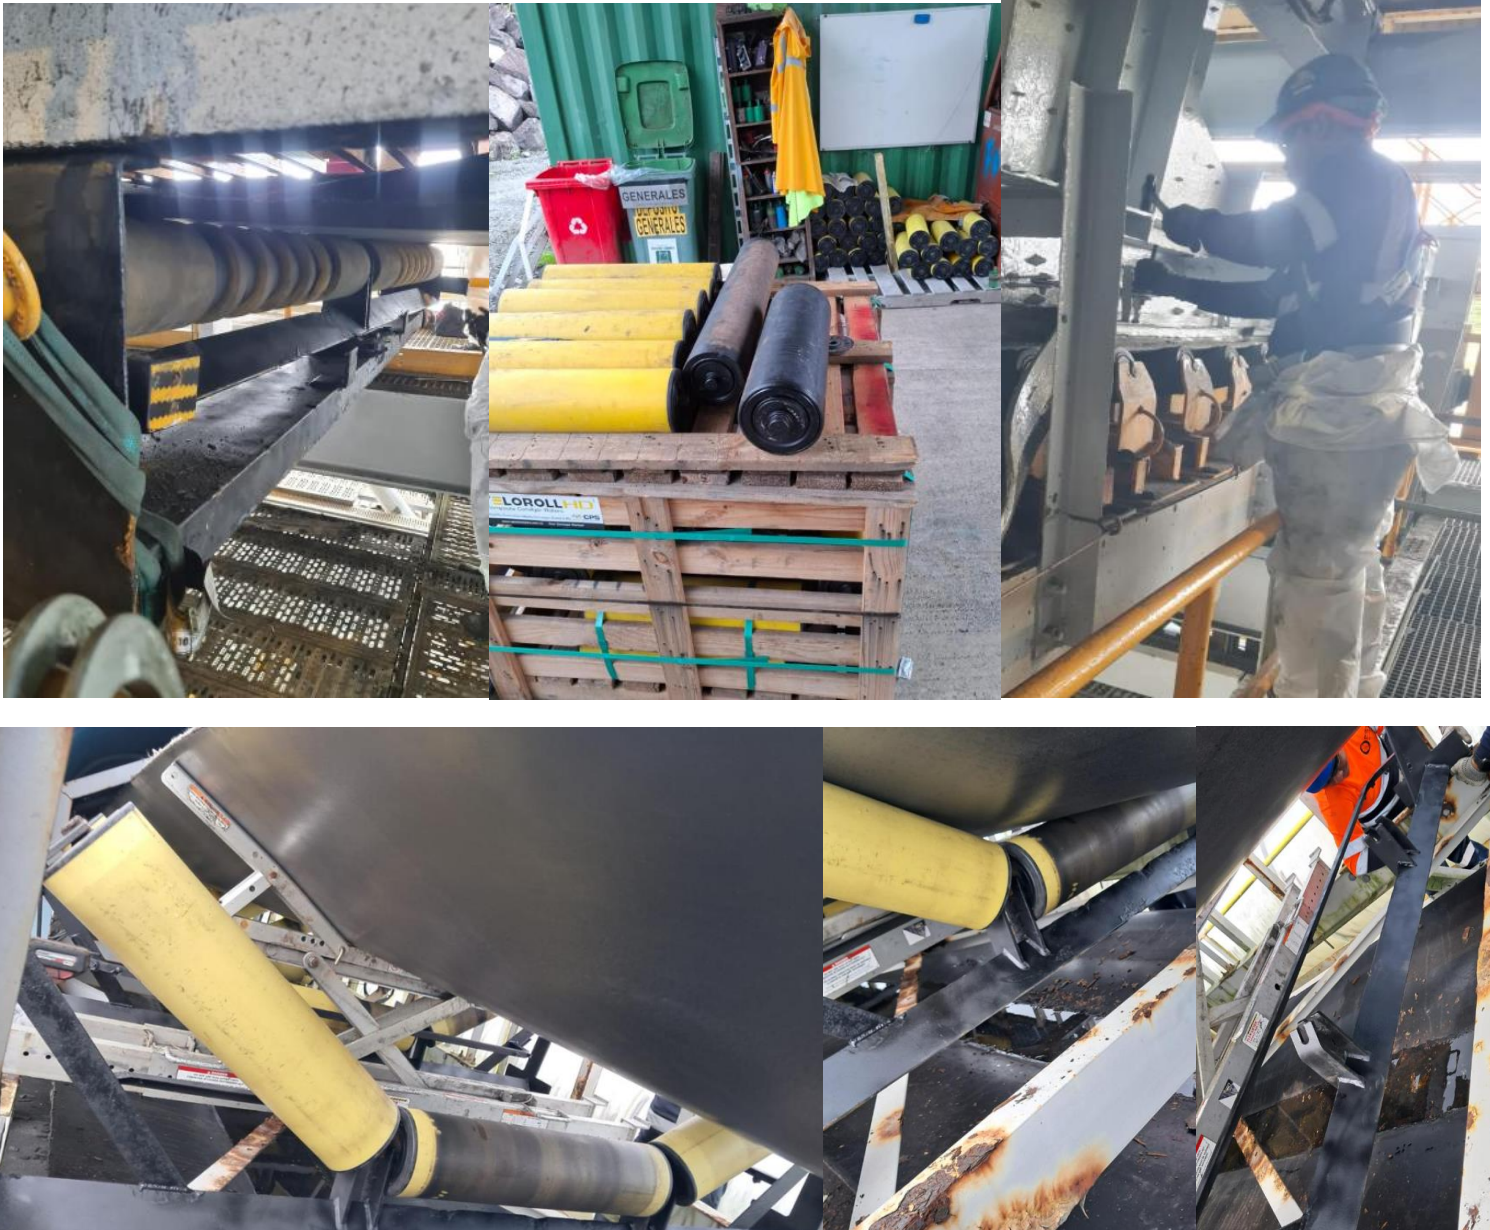
REPLAZO DE RODILLOS DE RETORNO Y CARGA

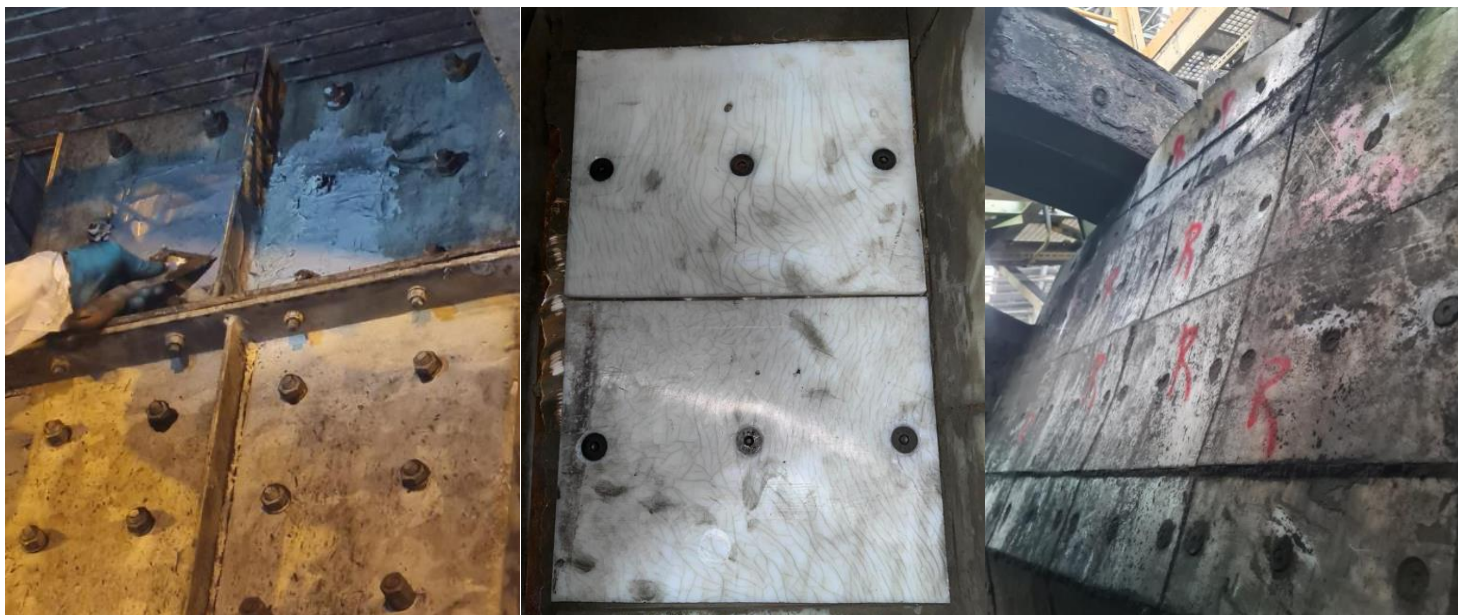
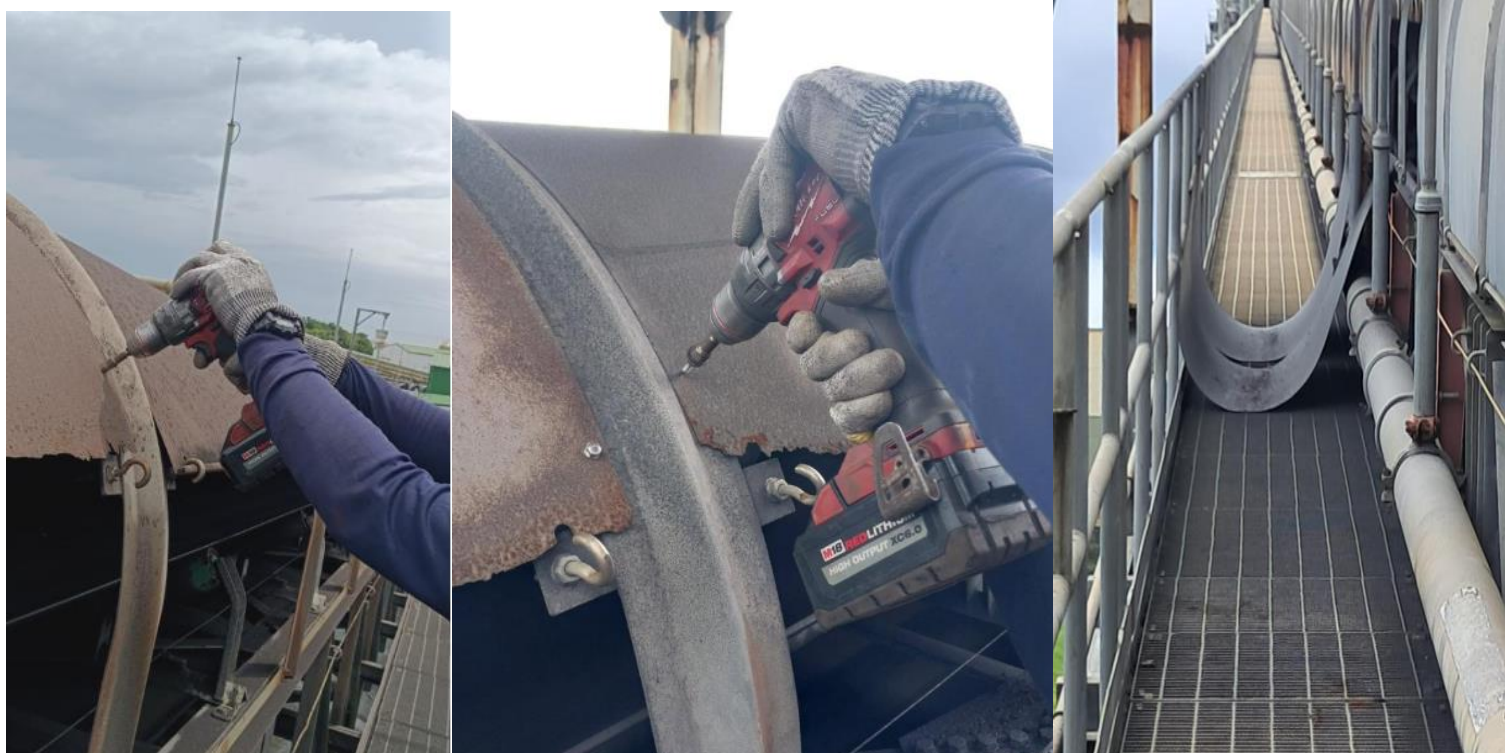
**Restauración de Liners y Cobertores – líneas de Recepción de Carbon**
