PLAN DE PRESERVACIÓN Y GESTIÓN SEGURA  
INFORME MENSUAL DE IMPLEMENTACIÓN DE  
LAS ACTIVIDADES REALIZADAS

Julio 2026

# REPORTE MENSUAL PLANTA DE PROCESOS

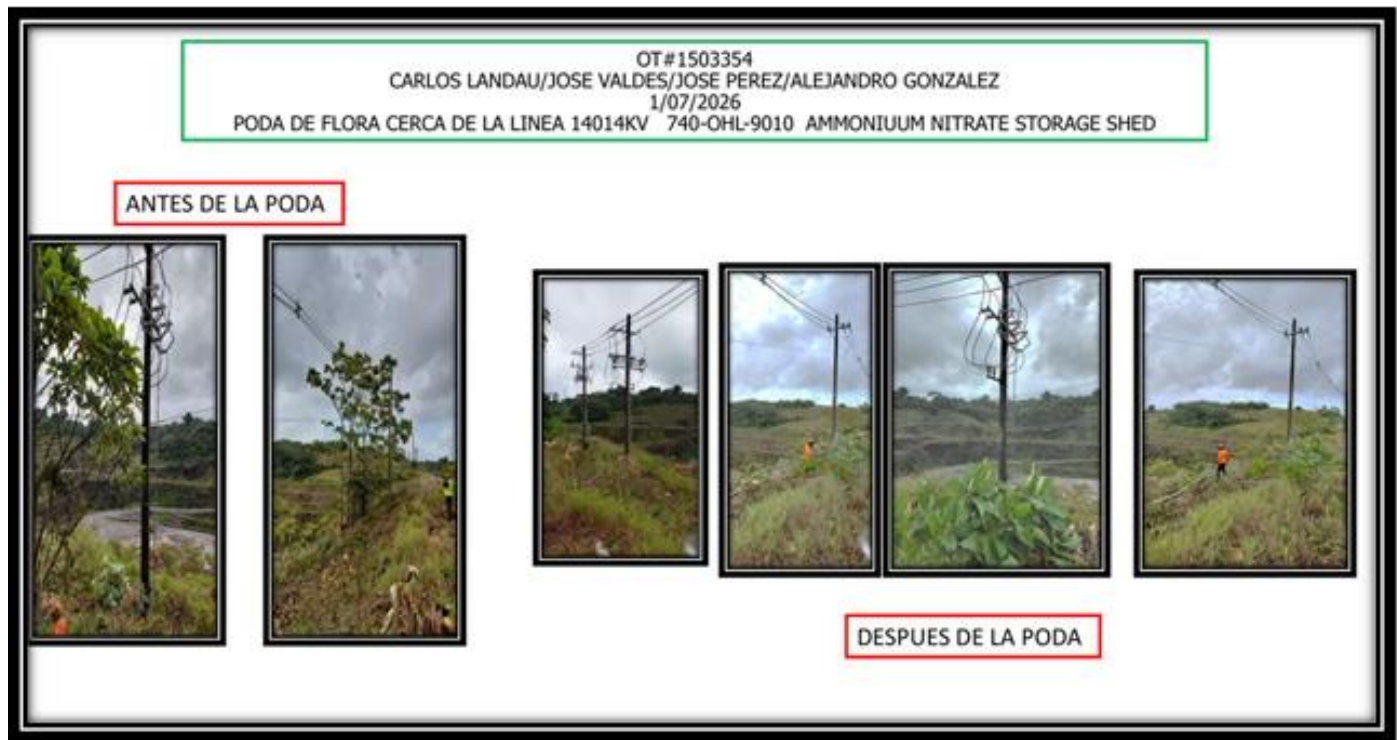
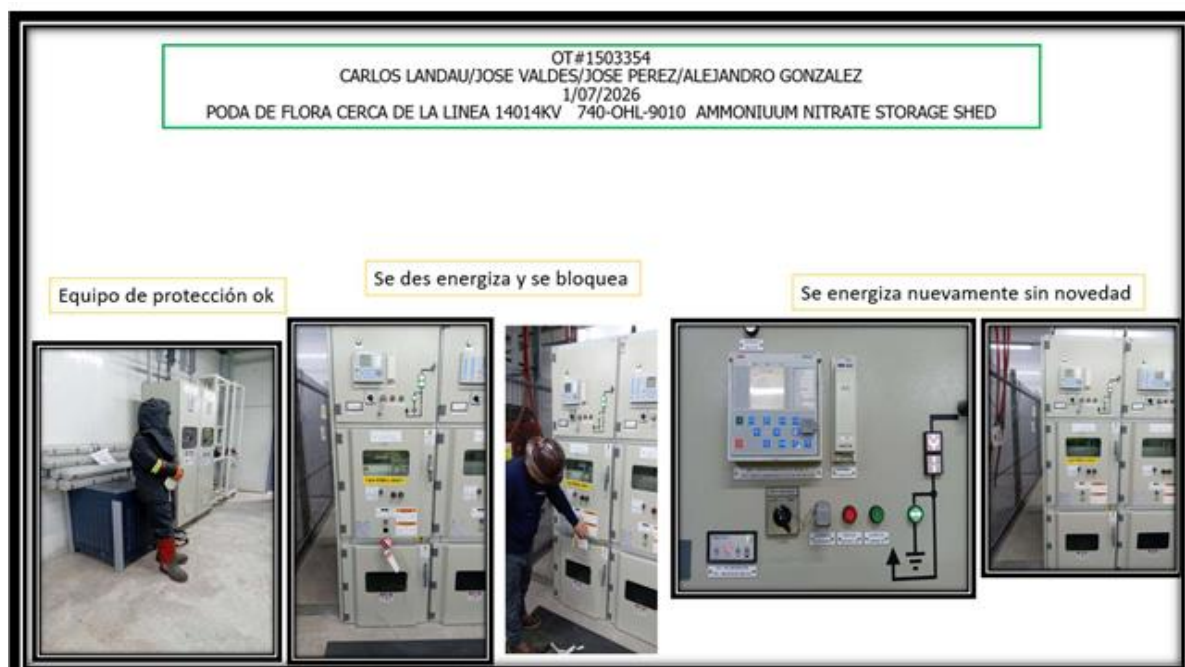
## Trabajos de Mantenimiento en líneas 14.4 kv

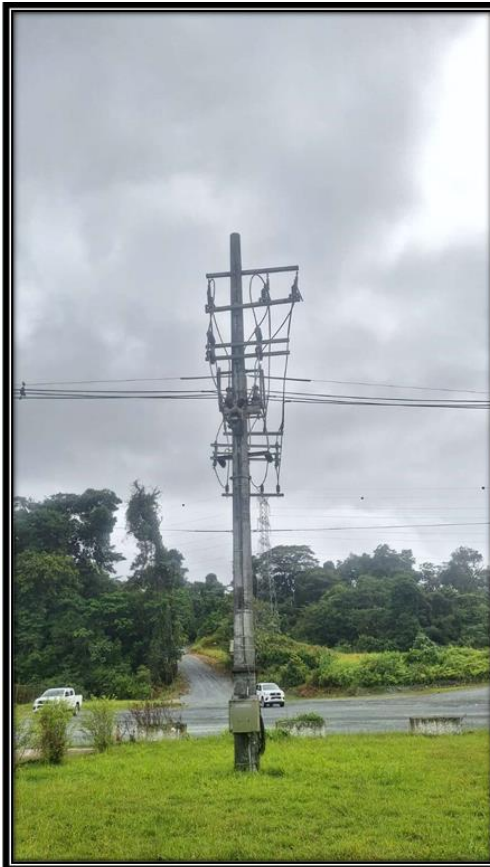
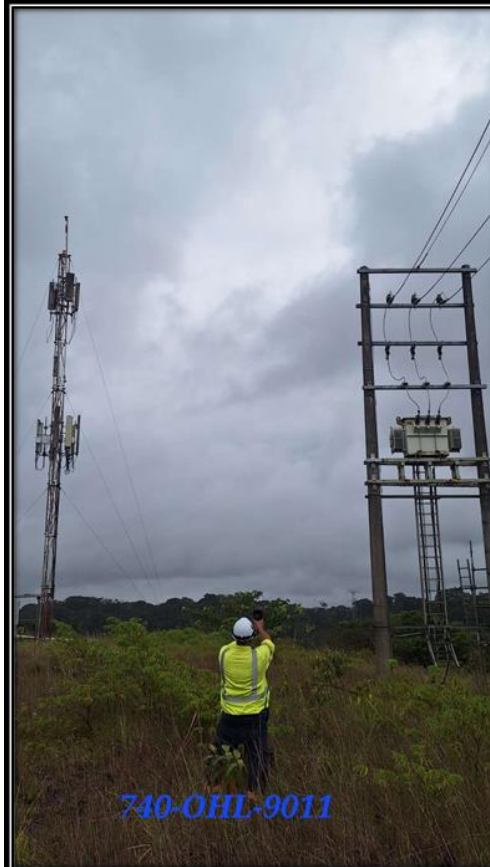
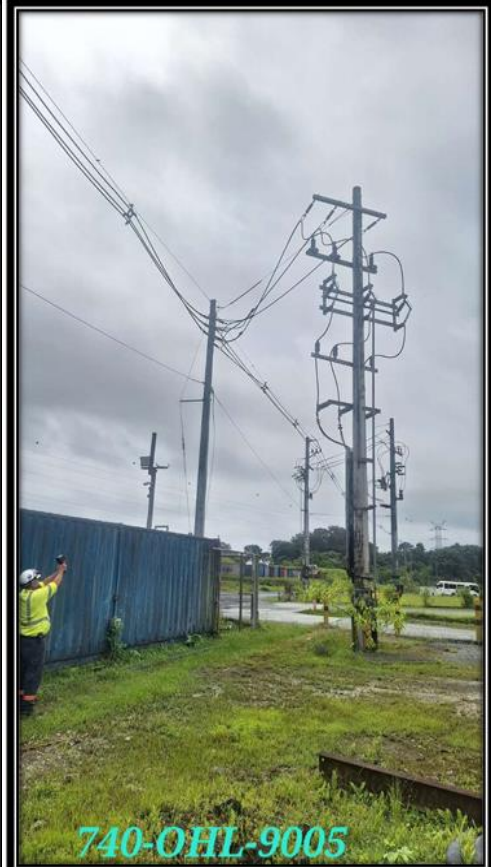
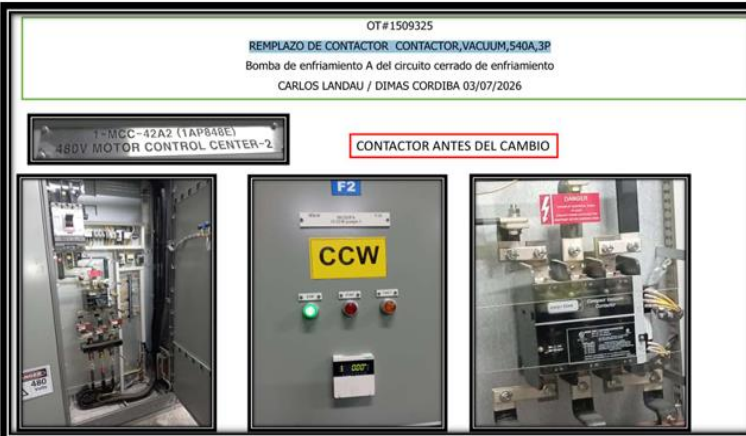
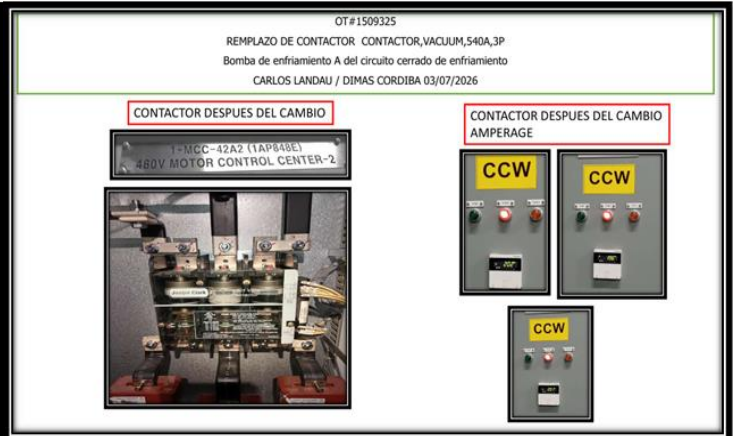
## PM de Termografías en línea de alta Tensión

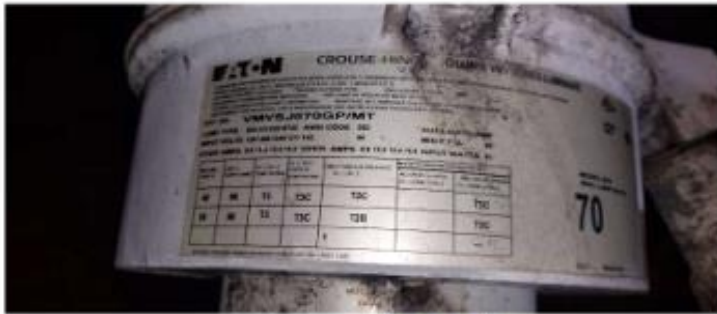
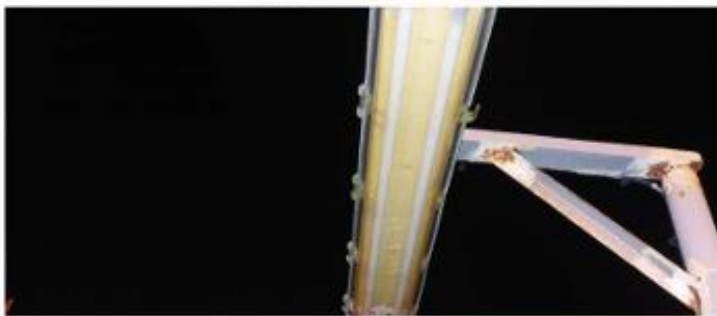
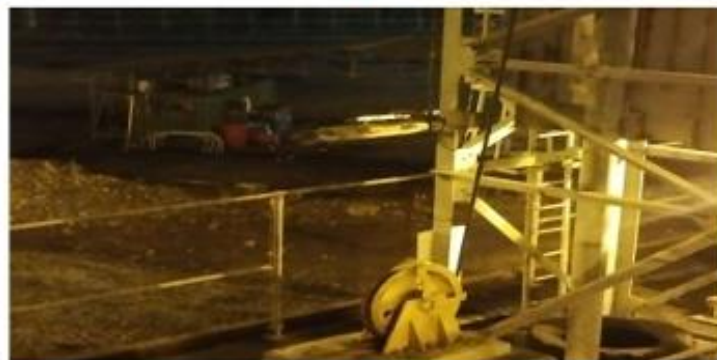
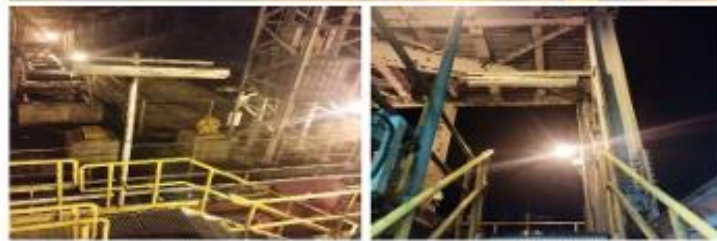
-Termografia de motores de TRIPPER TR02A

-Termografia de motores de TRIPPER TR02B

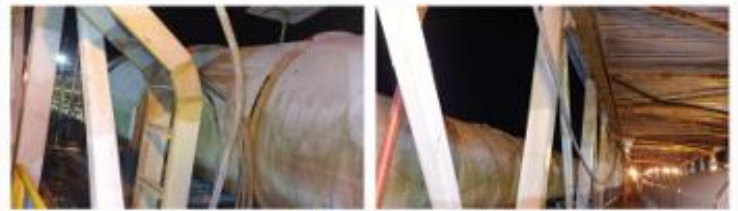
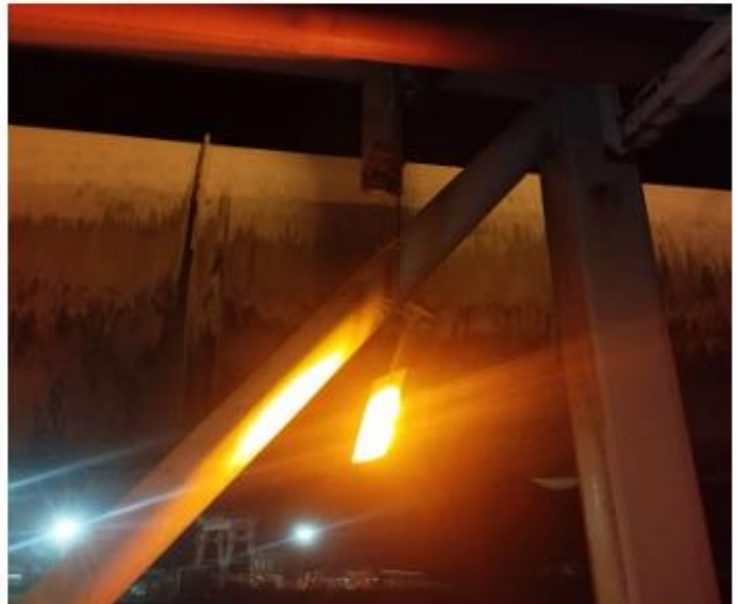
-Verificación de lámparas de emergencia y focos del lado de la sala eléctrica JETTY

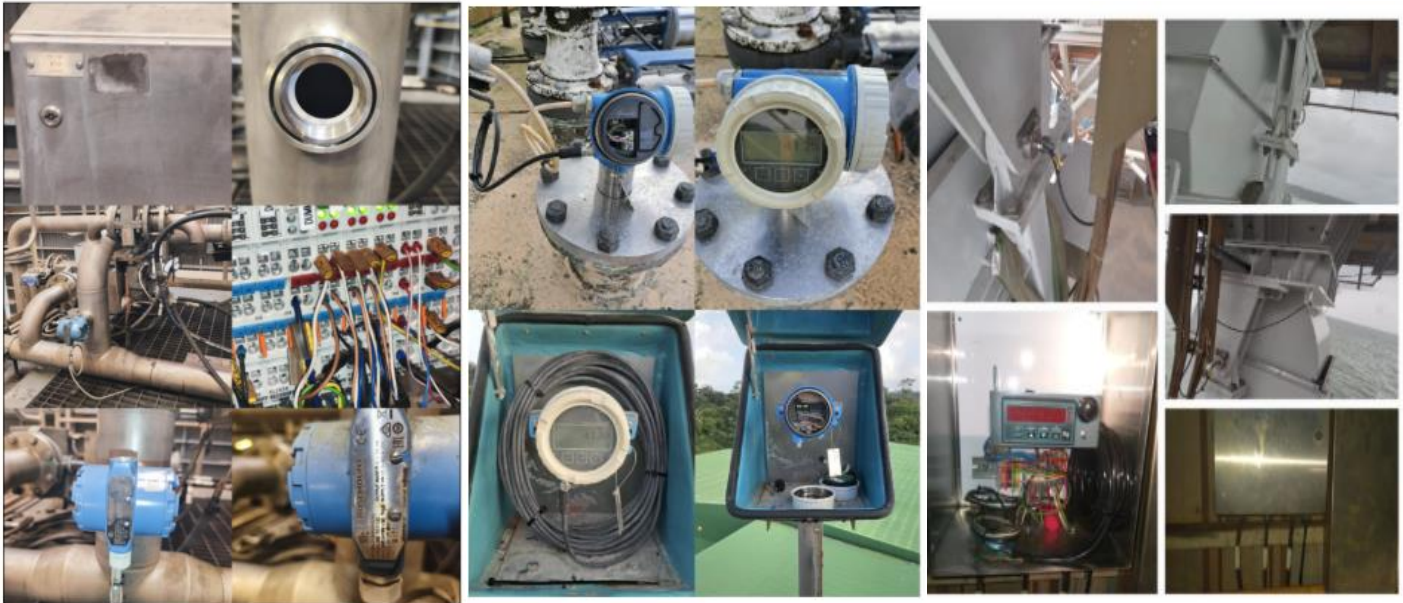
## Mantenimiento en transmisores de presión B415 del filtro 1 en el área de filtración

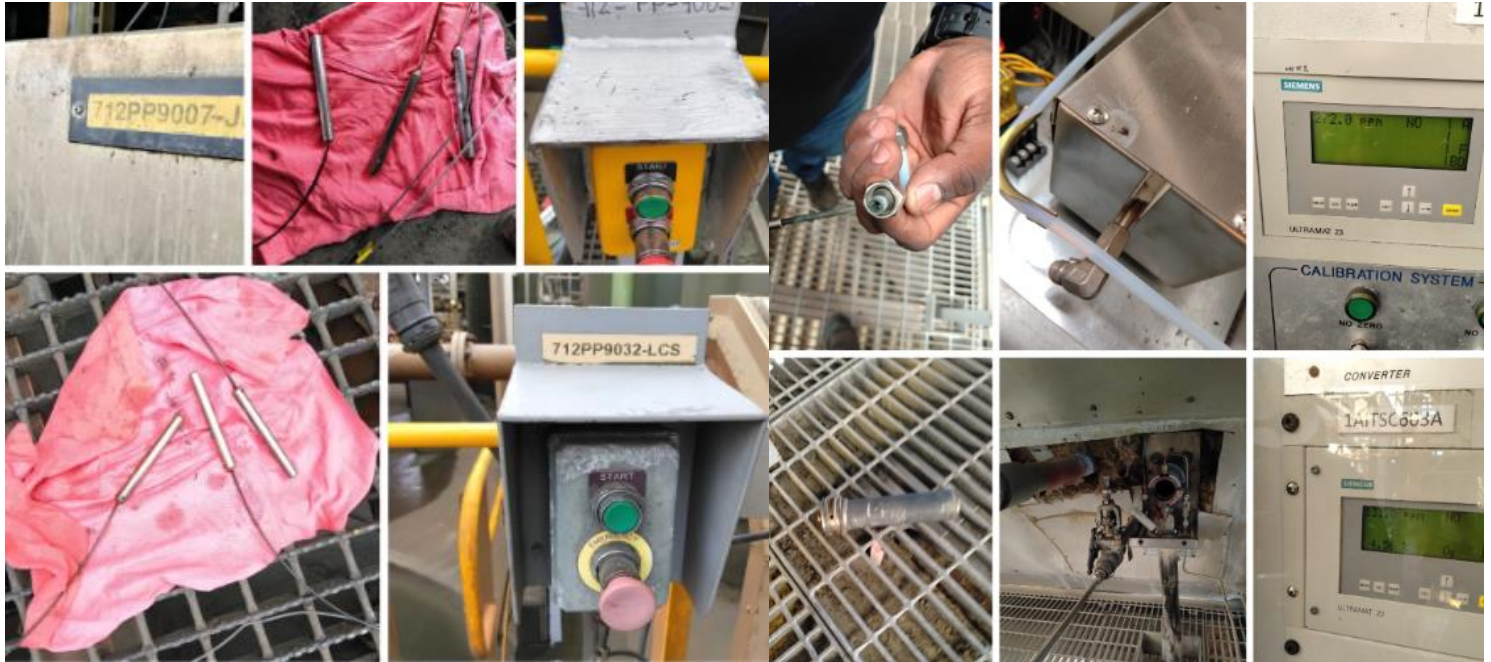
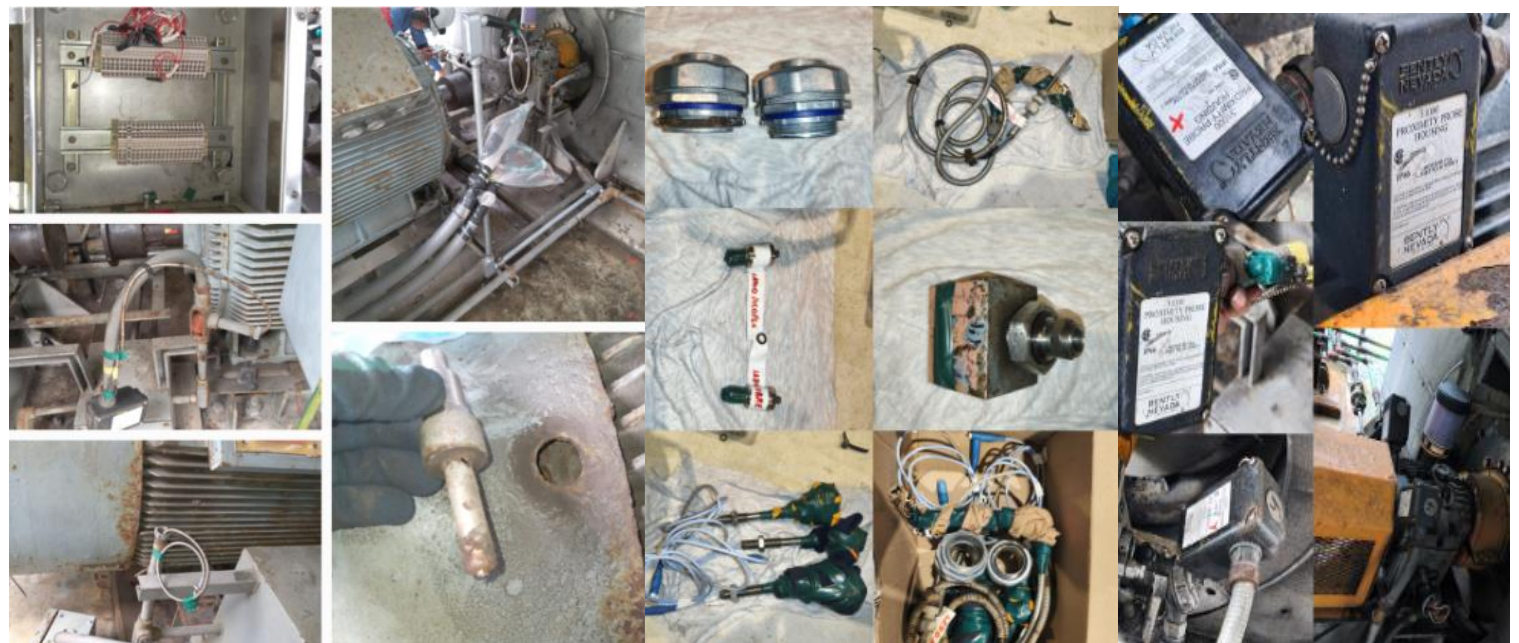
## Mantenimiento preventivo y la limpieza de los sensores de nivel bombas de Sumidero

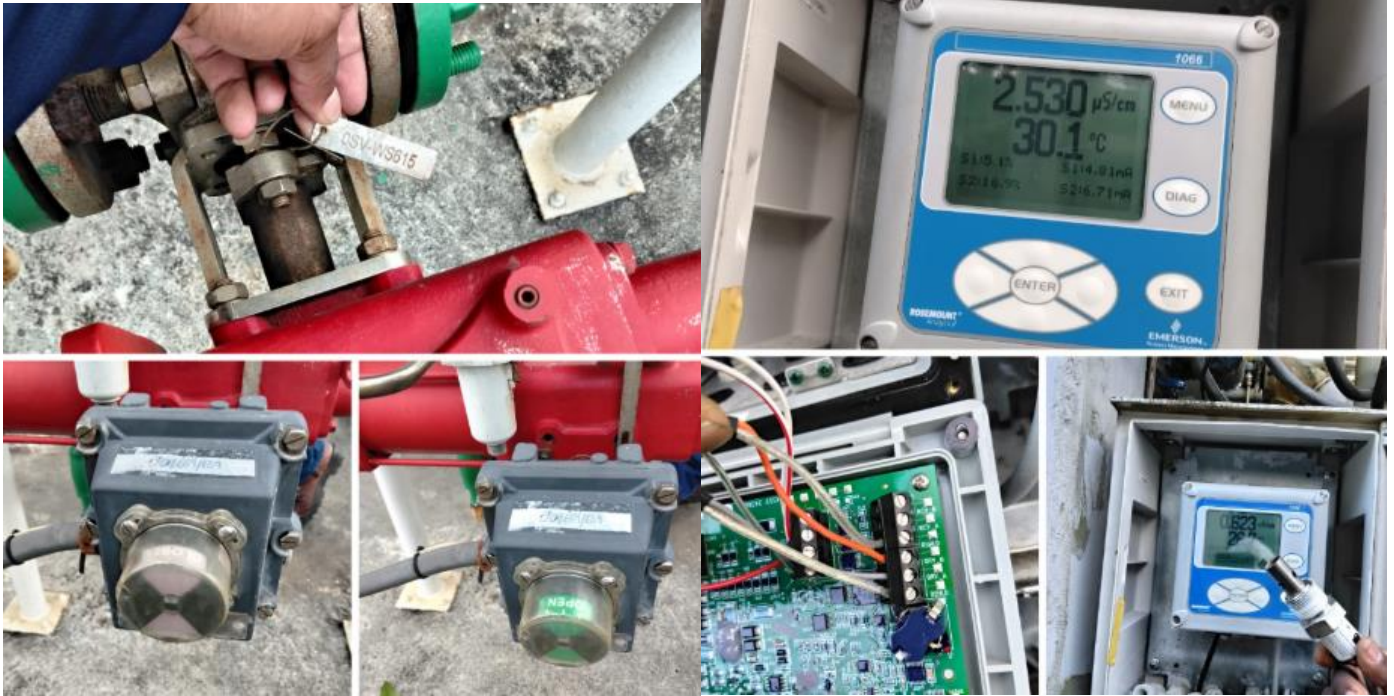
**Sensor de conductividad de la desaladora #2 oQIT-DS337D**

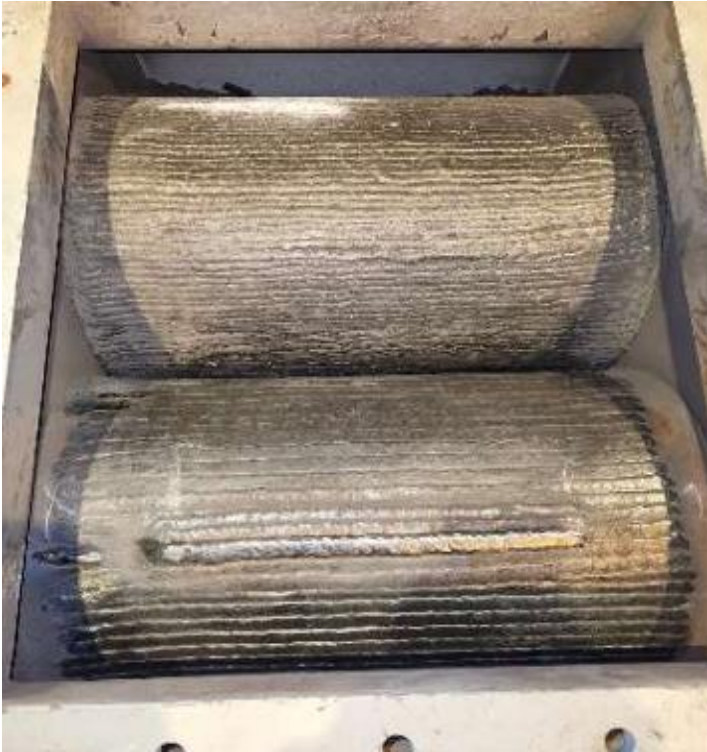
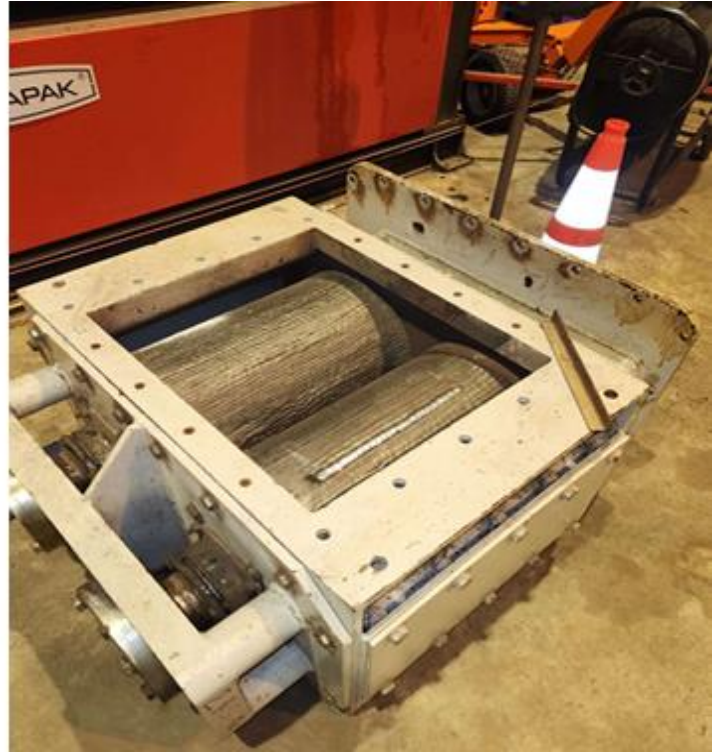
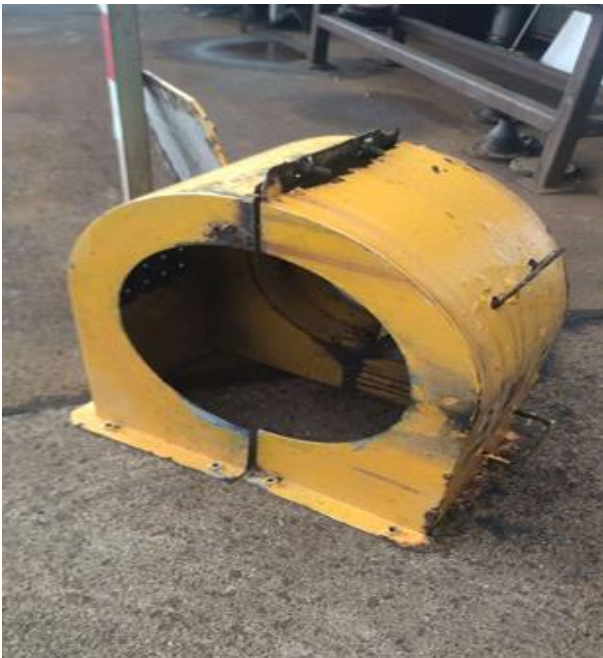
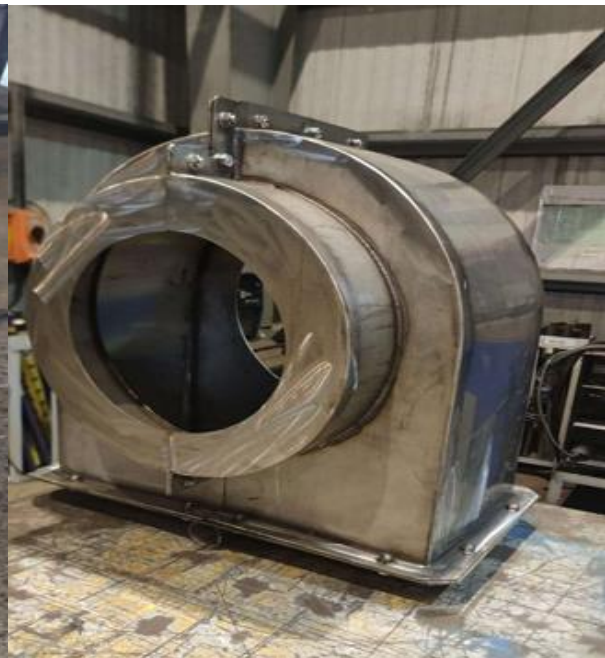
**Relleno de rodillos de triturador secundario**

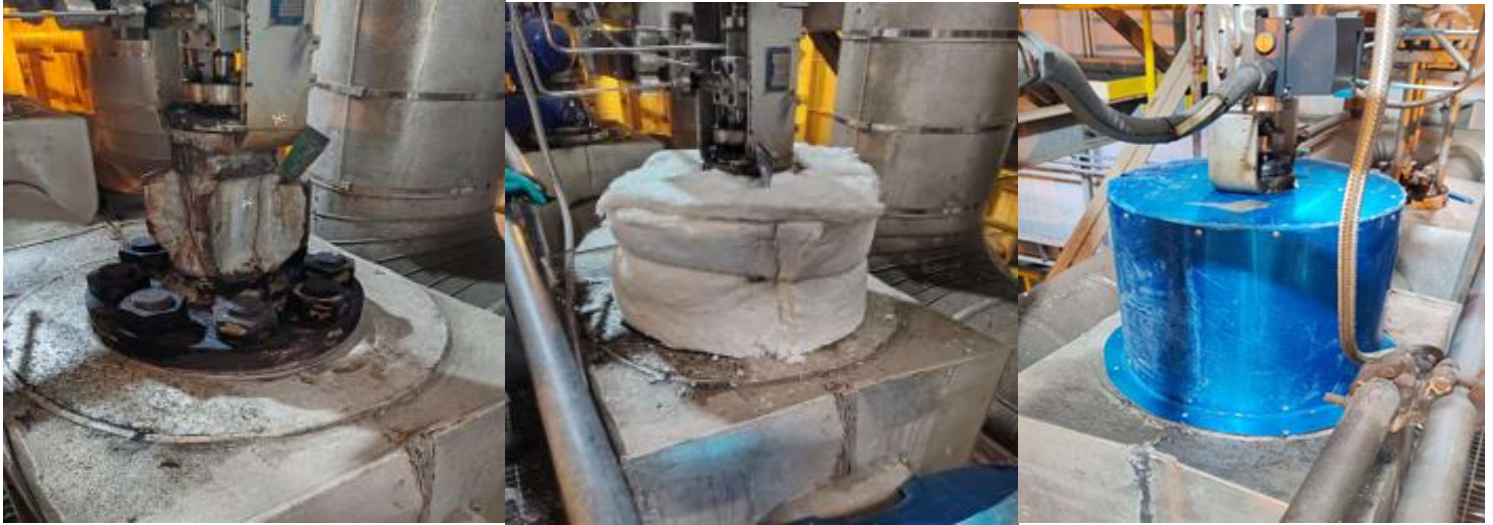
**Instalación de aislamiento en Válvulas de Vapor Auxiliar**

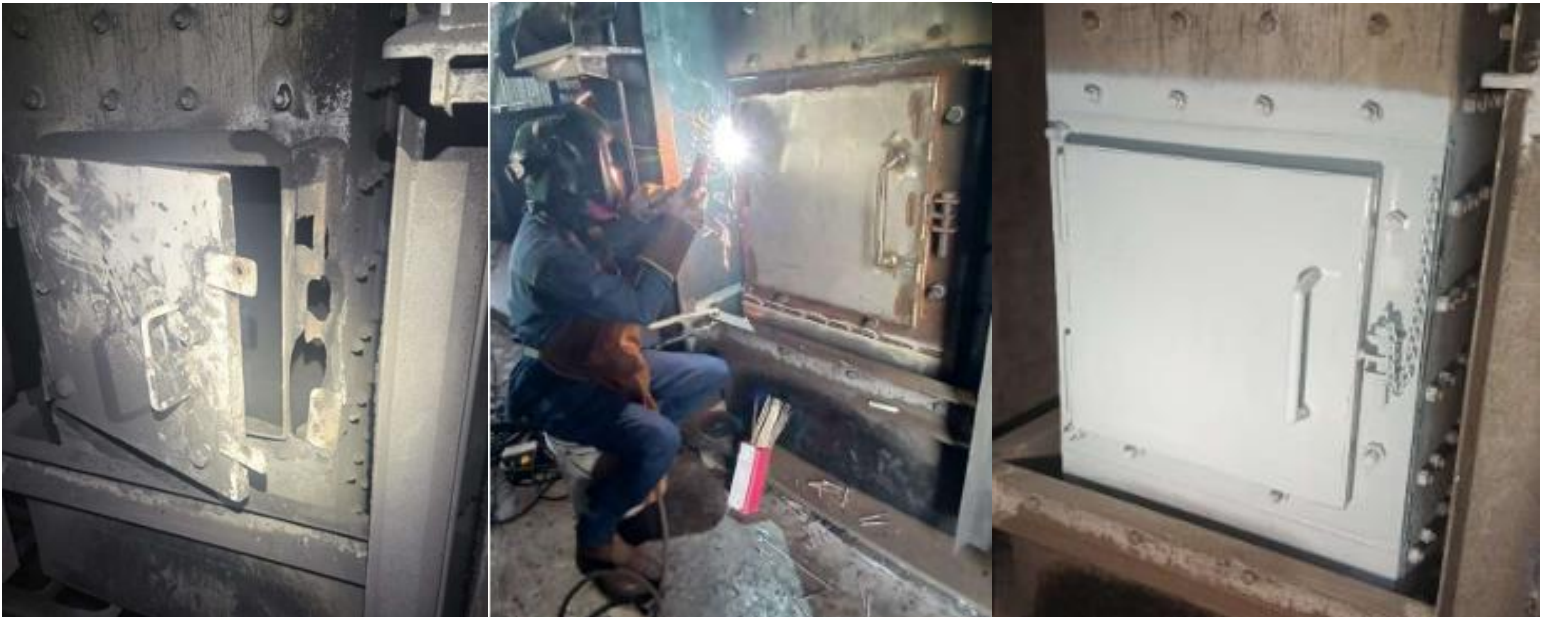
**Fabricación de compuerta tripper TC06**

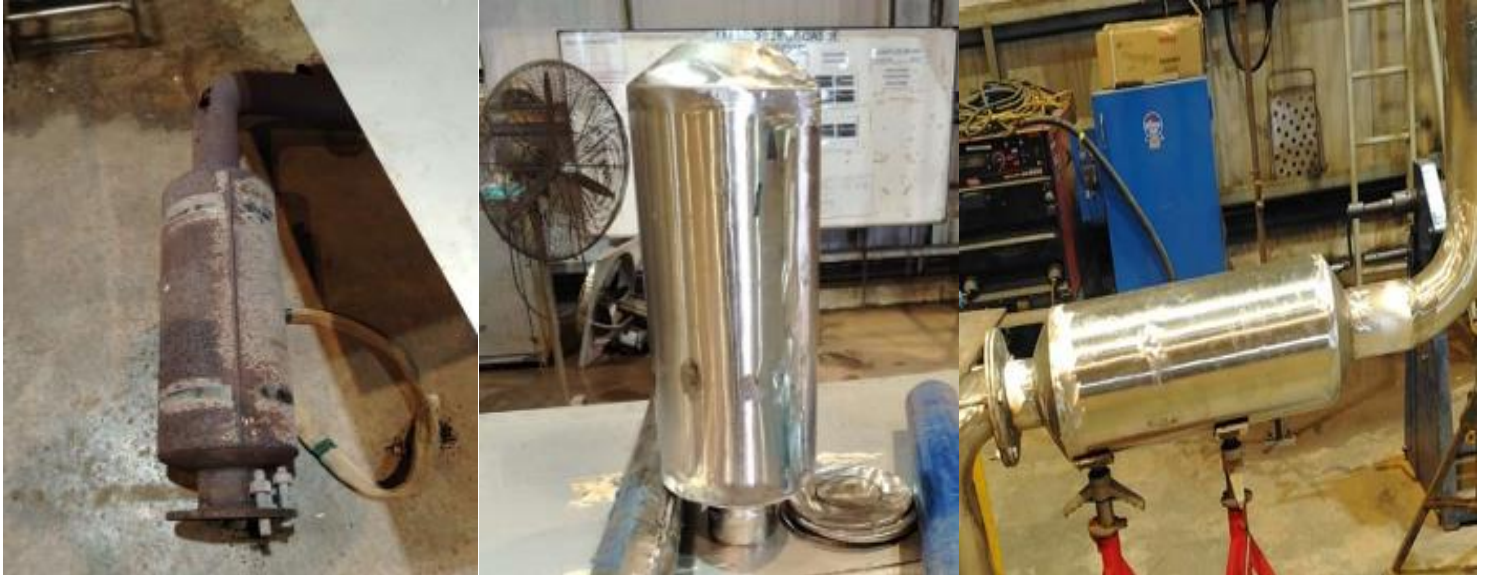
## FABRICACION DE SILENCIADORES

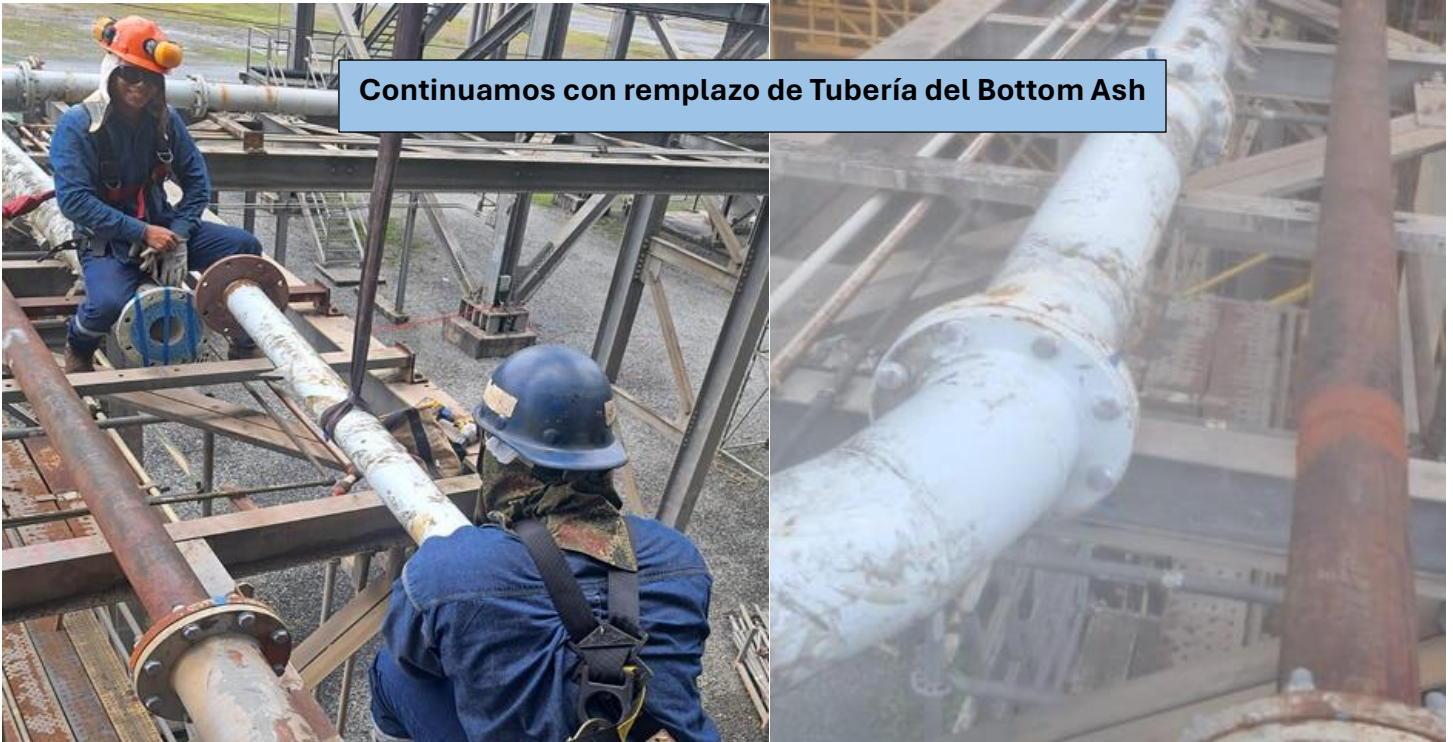
## Continuamos con remplazo de Tubería del Bottom Ash

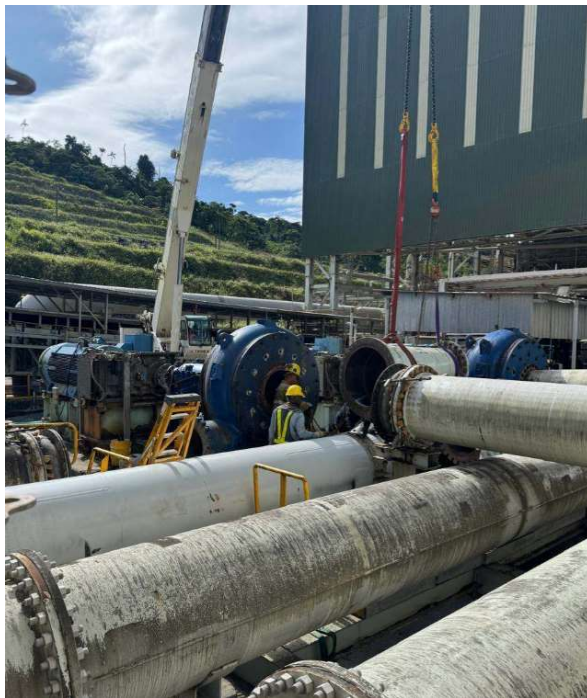
#### 1.1 Culminación de inspecciones de partes húmedas
